# Besiktningsprotokoll

Anticimex Försäkringsbesiktning i samarbete med Fastighetsbyrån

| Fastighetsadress:<br>Ringvägen 1 | |

| Besiktningsdatum:<br>2024-10-03 | Protokollnummer:<br>68552573 |

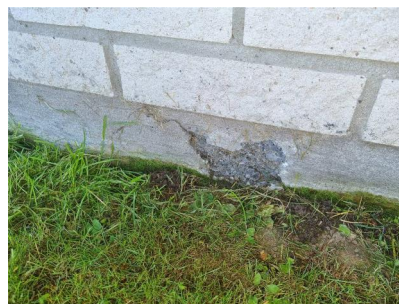
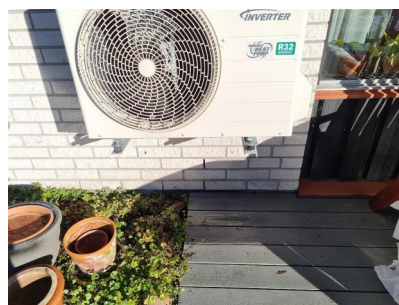
Sprickor finns i sockel och kondensvatten från luftvärmepumpens ute del leds ej bort från grunden.

Detta kan leda till fukt- och frysskador i konstruktionen.

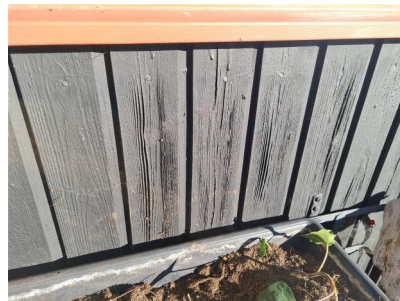
Fasadbeklädnaden har färgsläpp och torrsprickor.

Fasadbeklädnad och träkonstruktioner där målningsbehov finns riskerar att få fukt- och rötskador på grund av sämre vattenavvisande förmåga.

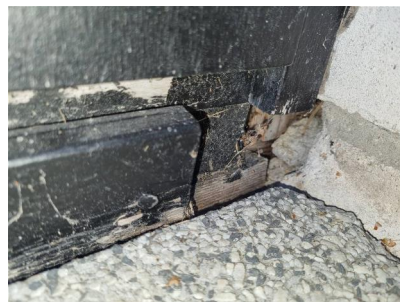
Tröskelbleck är otäta vid infästningar.

Eftersom tröskelblecken är otäta finns risk att vatten rinner in i väggen vilket i sin tur kan leda till fuktskador i väggkonstruktionen.

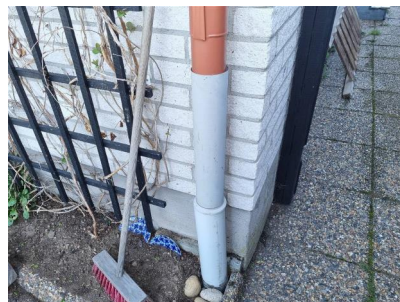
Lövsilar finns inte.

När det saknas lövsilar så finns det risk att det blir stopp i dagvattenledningen.

För att hindra stopp i dagvattenledningar rekommenderas komplettering av lövsilar.

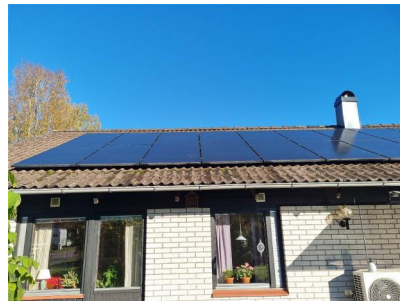
Yttertaket är äldre.

Takpannor, plåtdetaljer och underlagstak har enligt vår bedömning en begränsad livslängd. Eftersom husets taktäckning är äldre har det ett minskat motstånd mot vatteninträngning. Detta i sin tur kan leda till fuktskador på träläkt och vidare ner i underliggande konstruktioner.

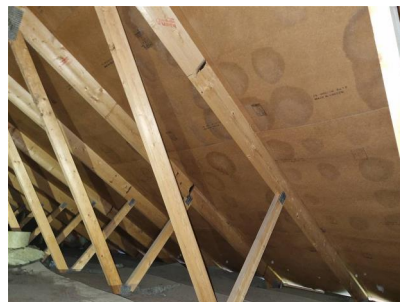
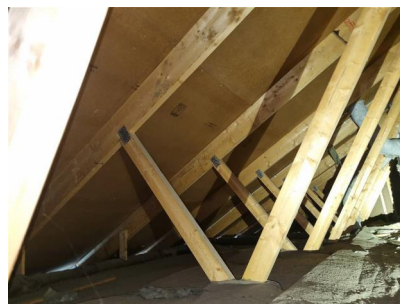
Underlagstaket har fuktfläckar på den sidan som solpaneler är monterade.

Fuktfläckar kan bero på olika saker, och kan vara ett tecken på en tidigare eller ett pågående läckage.

Vi rekommenderar en fördjupad undersökning för att bedöma orsak och omfattning.

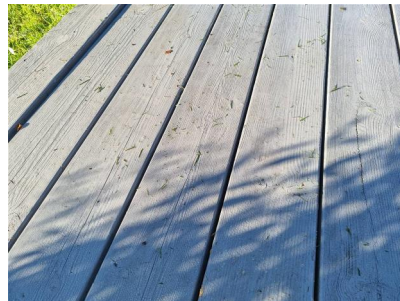
Svackor och skador förekommer på altan.

Svikt och skador på altan och är ett tecken på brister i konstruktionen.

Vi rekommenderar en fördjupad undersökning för att bedöma orsak och omfattning.

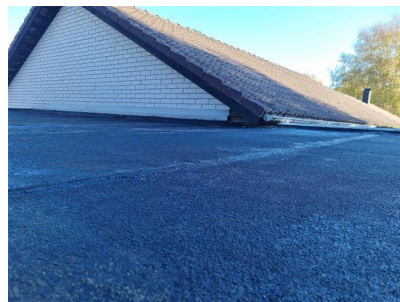
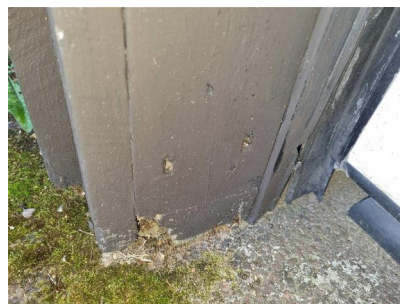
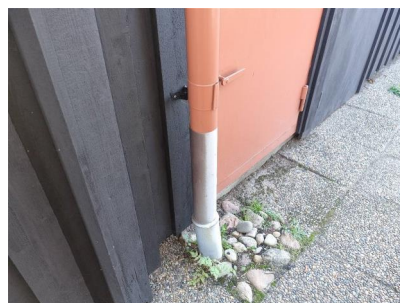
Äldre papptak som är behandlat.

-Lövsilar saknas på stuprör.

- Mindre rötskador förekommer på trädetaljer.

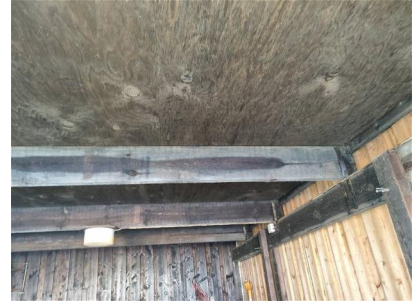
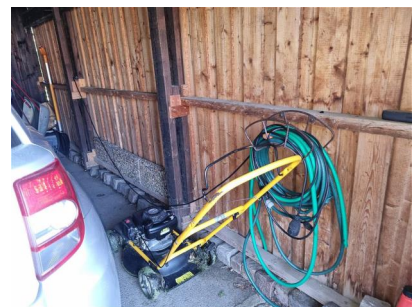
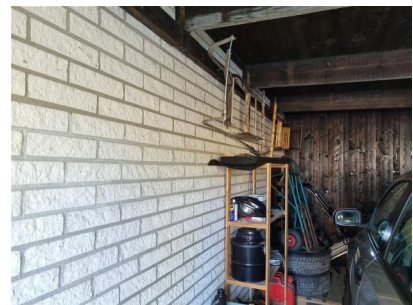
Missfärgningar på underlagstak.

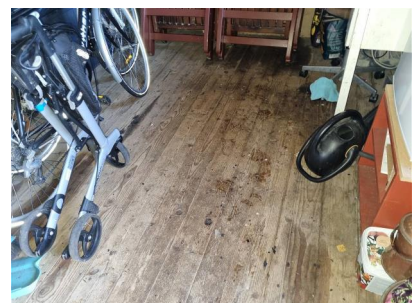
Uppreglat trägolv finns i utrymmet.

Detta är en riskkonstruktion som kan medföra fukt skador i golvet på grund av markfukt. Inga förhöjda fuktvärden noterades vid besiktningen.

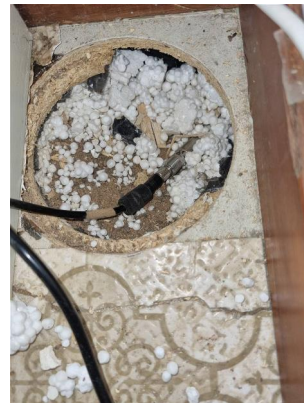
Vid kontroll av konstruktion uppmättes fuktvärden över kritisk nivå för mikrobiell tillväxt och mikrobiell lukt upplevdes.

Grundläggningen består av en betongplatta på mark utan underliggande isolering och med en flytande golvspånskiva på en cellplastisolering och sandavjämning samt en plastfolie.. Denna konstruktion får ofta skador på grund av naturlig fuktvandring. Fuktkvoten uppmättes till 18 %. Gränsvärdet för mikrobiell tillväxt är 17% FK.

Vi rekommenderar en fördjupad undersökning för att bedöma orsak och omfattning. Det är viktigt att tänka på att denna rekommendation om fördjupad undersökning gäller hela Golvkonstruktionen..

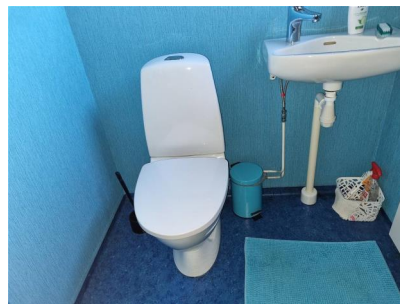
Våtutrymmet har äldre yt-/tätskikt.

Eftersom funktionen, som innebär att ytskiktet/tätskiktet ska vara vattentätt, kan vara nedsatt finns en ökad risk att vatten tränger igenom ytskiktet/tätskiktet med vattenskador i omkringliggande konstruktioner som följd.

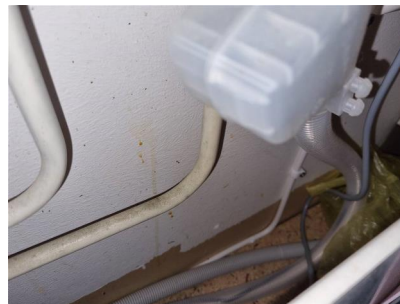
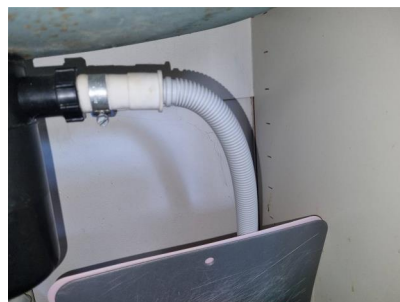
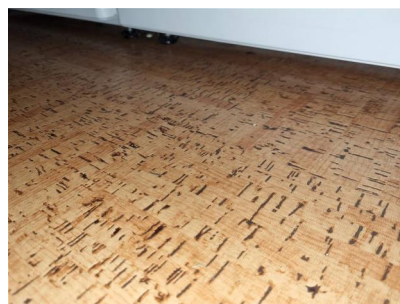
Fuktskydd saknas i diskbänkskåp och under vitvaror samt upphängningsbygel saknas till diskmaskinsslangen.

Utan fuktskydd är det svårt att upptäcka läckage från rörledningar. Vatten kan då tränga in i omkringliggande konstruktioner och orsaka fuktskador.

För att upptäcka eventuella läckage, installera ett fuktskydd.

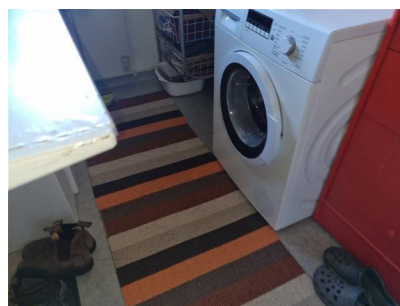
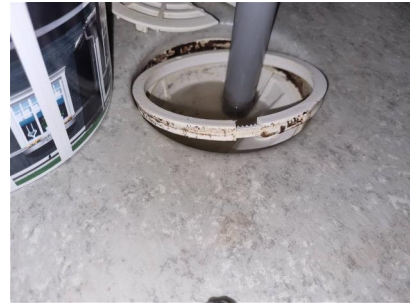
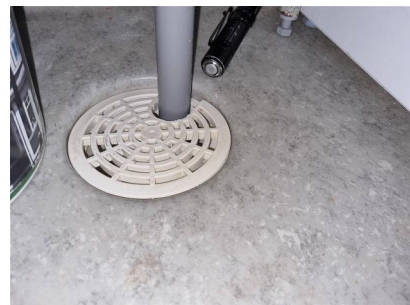
- Våtrummet har äldre yt-/tätskikt.
- Klämring lös vid golvvbrunn .
  - Golvmatta har släppt från underlaget.

Eftersom funktionen, som innebär att ytskiktet/tätskiktet ska vara vattentätt, kan vara nedsatt finns en ökad risk att vatten tränger igenom ytskiktet/tätskiktet med vattenskador i omkringliggande konstruktioner som följd.

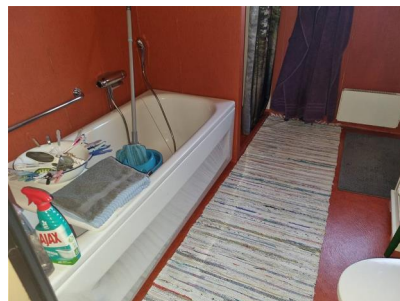
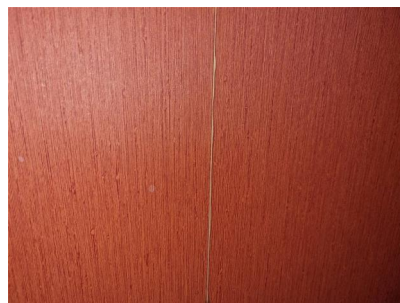
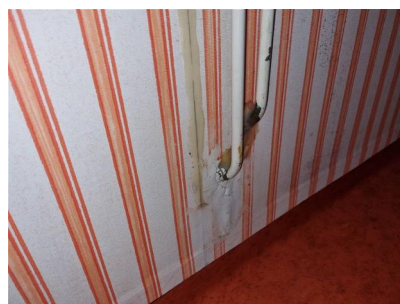
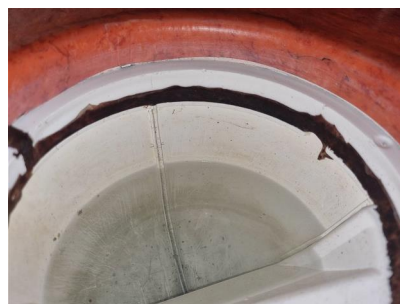
Våtutrymmet har äldre yt-/tätskikt.

Utrymmet är äldre och har passerat tiden för sin tekniska livslängd.

Renovering av utrymmet rekommenderas. Kontakta en behörig våtrumsentreprenör för en renovering. I samband med renoveringen bör omkringliggande konstruktioner kontrolleras för att upptäcka eventuella följdskador.

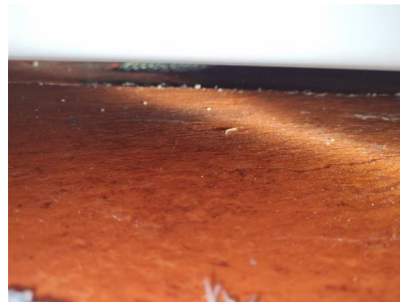
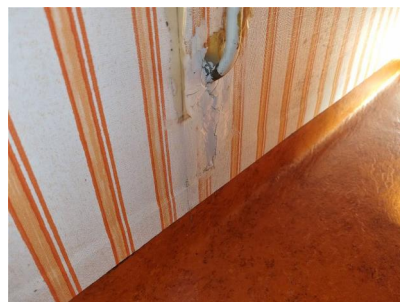
Fuktindikering i utrymmet gav förhöjda fuktindikationer.

Vi rekommenderar en fördjupad undersökning för att bedöma orsak och omfattning.
