Näs 3:4

Näs gård 2

Uppdragsnummer	A30188
Besiktningdatum	2024-09-30
Besiktningföretag	OBM Byggnadsmiljö AB
Besiktningförrättare	Mattias Hallberg
Närvarande	Säljare
Giltig till och med	2025-09-30

## Byggnadsinformation

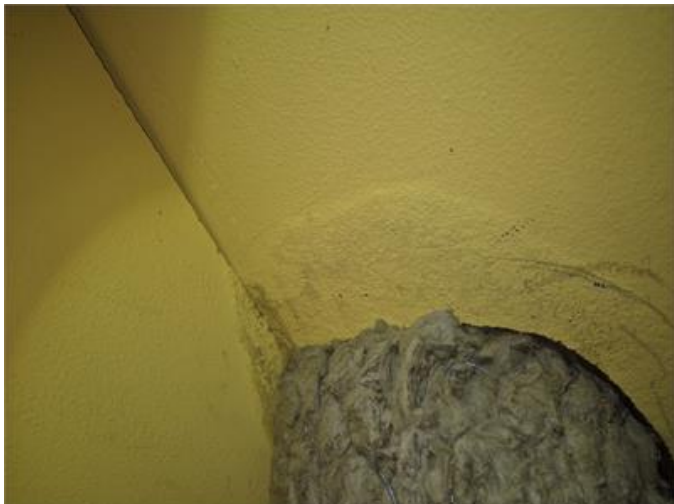
Det jag skulle vilja belysa extra läckaget som upptäcktes i ena sidovinden, i övrigt är det för det mesta åldersrelaterade anmärkningar.

Läckage intill köksventilationen.
