Besiktningssprotokoll

Anticimex Försäkringsbesiktning i samarbete med Fastighetsbyrån

Fastighetsbeteckning: Lustenrust 1:82	
Fastighetsadress: Slånärsvägen 7	
Postnummer: 696 34	Ort: Askersund

Försäkringsbesiktning

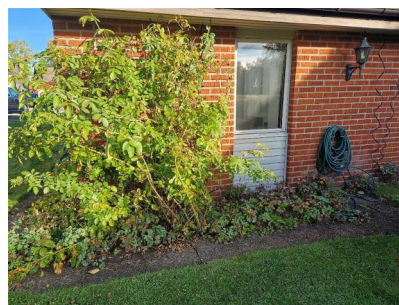
Växter finns i anslutning till byggnaden.

När det finns rabatter och växter nära byggnaden finns risk att fukt stannar kvar i väggarna. Detta kan i sin tur orsaka invändiga fuktskador. Växternas rötter kan också skada grundmuren och sätta dräneringsledningen ur funktion.

Området närmast huset rekommenderas att vara fritt från växtlighet.

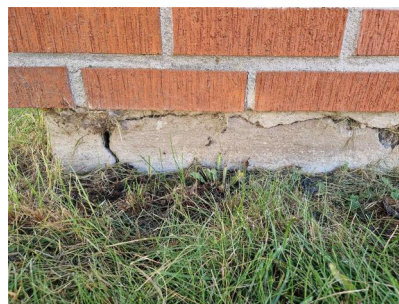
Sprickor finns i sockel.

Detta kan leda till fukt- och frysskador i konstruktionen.

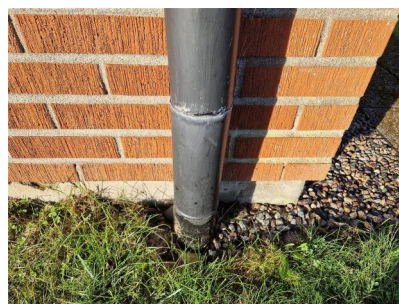
Lövsilar finns inte.

När det saknas lövsilar så finns det risk att det blir stopp i dagvattenledningen.

För att hindra stopp i dagvattenledningar rekommenderas komplettering av lövsilar.

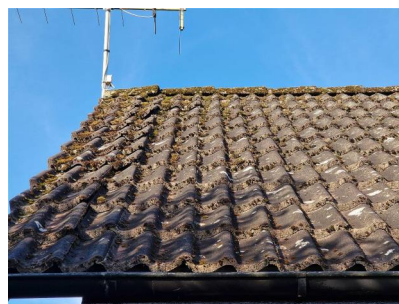
Yttertaket är äldre.

- Takpannor har hamnat ur sitt läge lokalt.

Takpannor, plåtdetaljer och underlagspapp har enligt vår bedömning en begränsad livslängd. Eftersom husets taktäckning är äldre har det ett minskat motstånd mot vatteninträngning. Detta kan i sin tur leda till fuktskador på träläkt och vidare ner i underliggande konstruktioner.

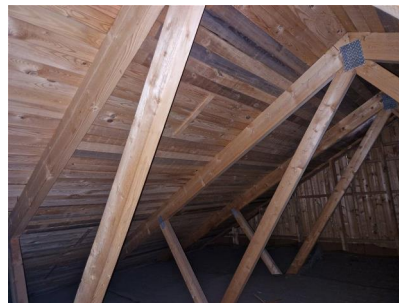
Vid kontroll av vinden uppmättes fuktvärden under kritisk fuktnivå för mikrobiell tillväxt och en normal lukt upplevdes.

Det finns risk för mikrobiell tillväxt om den relativa fuktigheten (RF) i den omgivande luften är över 75 %. I furuvirke motsvarar det en fuktkvot (FK) på 17 %.

Fuktkvoten i underlagstak/takbjälkar uppmättes till 9 %.

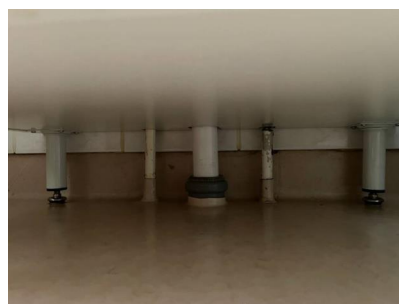
Våtutrymmet har äldre yt-/tätskikt.

Eftersom funktionen, som innebär att ytskiktet/tätskiktet ska vara vattentätt, kan vara nedsatt finns en ökad risk att vatten kan tränga igenom ytskiktet/tätskiktet med vattenskadorna i omkringliggande konstruktioner som följd.

Rör genomföring finns i golv.

Rör genomföringar i golvet medför en ökad risk för att vatten kan tränga ner i omkringliggande konstruktioner och orsaka fukt skador. Vid uppbyggnaden av utrymmet var detta tillåtet och utförandet anses därför vara fackmässigt utfört. I dagens branschregler är detta inte längre tillåtet.

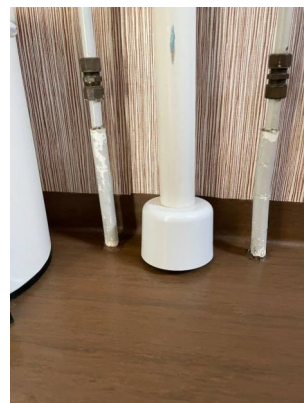
Våtutrymmet har äldre yt-/tätskikt.

Eftersom funktionen, som innebär att ytskiktet/tätskiktet ska vara vattentätt, kan vara nedsatt finns en ökad risk att vatten kan tränga igenom ytskiktet/tätskiktet med vattenskador i omkringliggande konstruktioner som följd.

Rör genomföring finns i golv.

Rör genomföringar i golvet medför en ökad risk för att vatten kan tränga ner i omkringliggande konstruktioner och orsaka fuktskador. Vid uppbyggnaden av utrymmet var detta tillåtet och utförandet anses därför vara fackmässigt utfört. I dagens branschregler är detta inte längre tillåtet.
