**Fastighetsuppgifter**

Takåsen 9

Timmervägen 18B

Uppdragsnummer	C14674
Besiktningsdatum	2024-10-04
Besiktningss företag	OBM Fuktteknik AB
Besiktningss förrättare	Jouni Kekkonen
Närvarande	Fastighetsägare och hyresvärd
Giltig till och med	2025-10-04

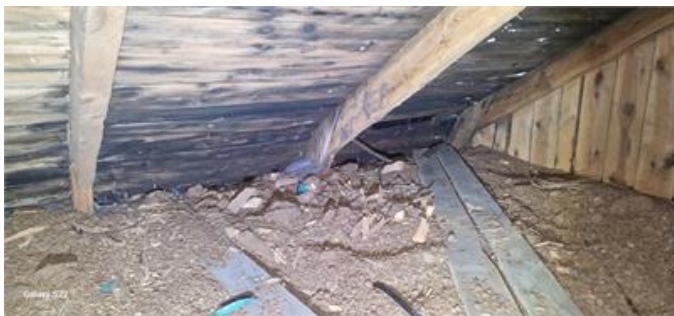
<b>Besiktningresultat</b>					
Bedömnings skala: 1 = Utan anmärkning, 2 = Påpekande, 3 = Bör åtgärdas, 4 = Ej besiktningsbart					
Byggnadsdel	1	2	3	4	Anmärkning
<b>Vind</b>					
			X		Läckage i yttertak samt mikrobiell påväxt förekommer på underlagstaket, orsak och omfattning bör fastställas.
				X	Vinden ovan hallen saknar inspektionslucka
Parallell tak			X		Det förekommer parallell isolerat tak vilket inte är en besiktningsbar konstruktion.
<b>Övre plan</b>					
Hall	X				
Sovrum 1	X				
Klädkammare	X				
Sovrum 2	X				
<b>Entréplan</b>					
Hall	X				
Passage	X				
Kök		X			Fuktskydd saknas under kyl/frys och diskmaskin.
Wc		X			Wc-stol är något lös och bör sättas fast.
Vardagsrum	X				
Trappa		X			Handledare saknas i trapp.
<b>Källare</b>					Se kommentar/riskanalis
Passage		X			Trycksatta kopplingar monterade i schakt utan vattentät botten. Komplettering med vatten/fuktlarm bör övervägas.
Förråd	X				
Sovrum 1	X

**Vind**-Mikrobiell påväxt förekommer på yttertaket insida. Orsak samt omfattning bör fastställas och åtgärdas i erforderlig omfattning, se även info på protokollets näst sista sida, pos. 3.

Bilden visar delar av vinden med mikrobiell påväxt.

#### **3. Vind med mikrobiella skador**

En vind som har mikrobiella skador på yttertaketets insida och där läckage genom yttertaket kan uteslutas bör undersökas noggrant. Orsaken kan vara att varm inneluft tränger upp på vinden på grund av otätheter i vindsbjälklaget. Den varma luften som befuktats i inomhusmiljön kan kondensera eller skapa en hög fuktighet i det kallare yttertaket. Om detta inträffar är det av största vikt att även undersöka byggnadens allmänventilation, vindens isoleringstjocklek, ångspärr, ventilationsspalter m.m.

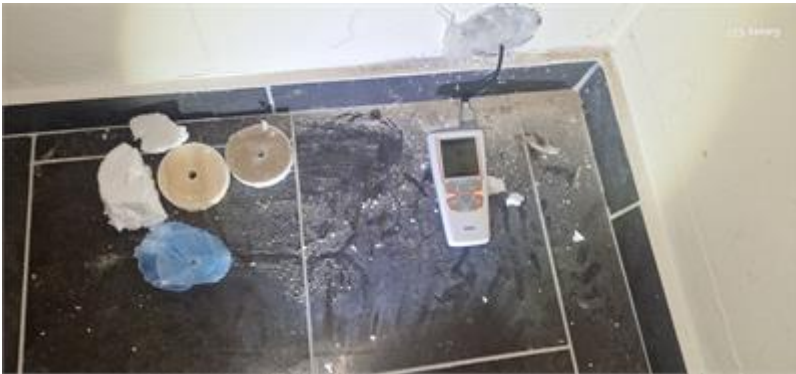
**Källare**-Det förekommer utreglade väggar innanför motfyllda ytterväggar, vilket betecknas som en riskkonstruktion med avseende på fukt- och mikrobiella skador. För att säkert fastställa väggkonstruktionernas kondition och utförande krävs alltid en fortsatt teknisk undersökning. Se även info på protokollets näst sista sida Pos. 7 och om kontroll av konstruktion i bilaga 1.

Byggnadsdel	Källare
Konstruktionsdel	Utreglad motfylld yttervägg
Konstruktionsuppbyggnad	Gipsskiva, boardskiva, plastfolie, cellplast, grundmur

I provhål uppmättes relativ luftfuktighet till ca 63-65%

Via befintligt schack i vägg uppmättes fuktkvoten i boardskiva till ca 8-10%

Det kritiska gränsvärdet för mikrobiell tillväxt brukar anges till ca 15-17% fuktkvot (FK) eller ca 70-75% i relativ luftfuktighet (RF).

Notera att stickprovsmässig undersökning är utförd samt att mätvärden normalt sett kan variera över årtiderna. För att säkert fastställa konstruktionens kondition och fuktstatus måste en mer omfattande undersökning utföras.
