# Besiktningsprotokoll

Anticimex Försäkringsbesiktning i samarbete med Fastighetsbyrån

| Fastighetsadress:<br>Återlögavägen 17 | |

| Besiktningsdatum:<br>2024-10-03 | Protokollnummer:<br>68568360 |

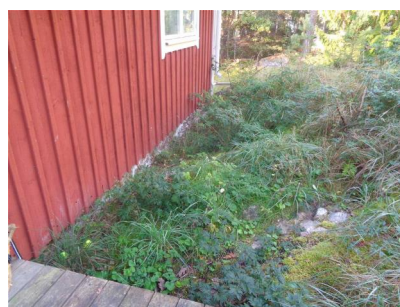
Marken/berg lutar delvis mot huset.

Detta innebär en ökad fuktbelastning mot grunden vilket i sin tur kan orsaka fuktskador i huset.

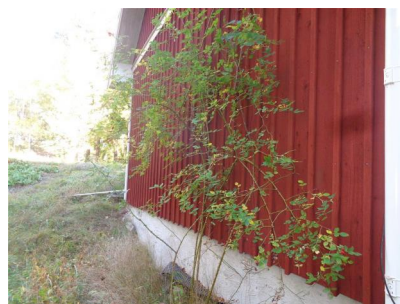
Växter finns i anslutning till byggnaden och delvis på fasaden.

När det finns rabatter och växter nära byggnaden finns risk att fukt stannar kvar i väggarna. Detta kan i sin tur orsaka invändiga fuktskador. Växternas rötter kan också skada grundmuren och sätta dräneringsledningen ur funktion.

Området närmast huset rekommenderas att vara fritt från växtlighet.

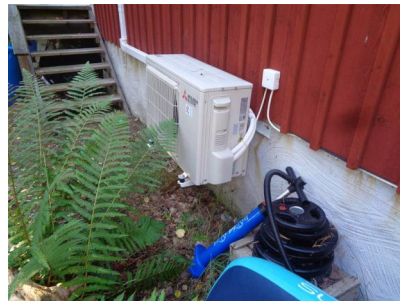
Kondensvatten från luftvärmepumpens utedel leds inte bort från husgrunden.

Detta medför ökad risk för att vatten tränger in i anslutande konstruktioner, vilket i sin tur kan leda till fuktrelaterade skador. Observera att besiktning av byggnadens värmesystem eller värmepumpen inte har ingått i uppdraget.

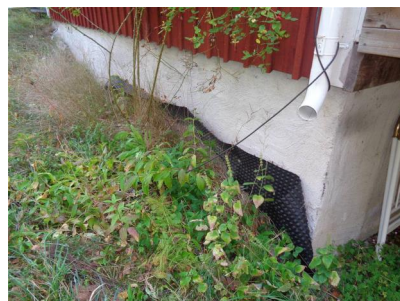
Utvändigt fuktskydd ligger oskyddat ovan mark på gavel och saknar topplist.

Risk finns att det utvändiga fuktskyddet skadas och funktionen försämras.

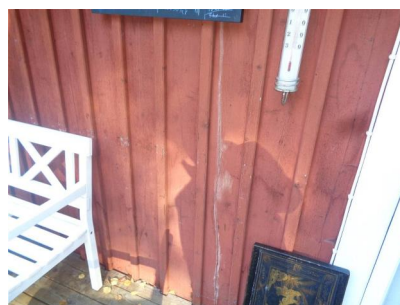
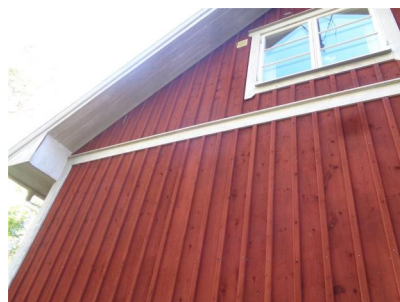
Fasadpanelen/snickerier är delvis i behov av målning/underhåll. Torrspicka noteras på baksidan lokalt.

Fasadbeklädnad och träkonstruktioner där målningsbehov finns riskerar att få fukt- och rötskador på grund av sämre vattenavvisande förmåga. För att öka livslängden på fasadbeklädnaden rekommenderas målning och underhåll.

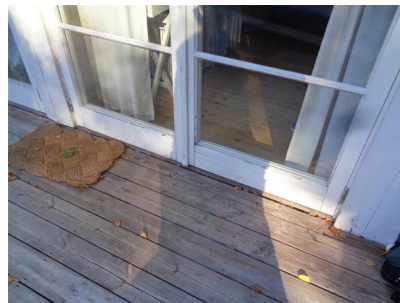
Dörrar är i behov av målning/underhåll.

Dörrar där målningsbehov finns riskerar att få fukt- och rötskador på grund av sämre vattenavvisande förmåga.

För att öka livslängden på dörr rekommenderas målning och underhåll.

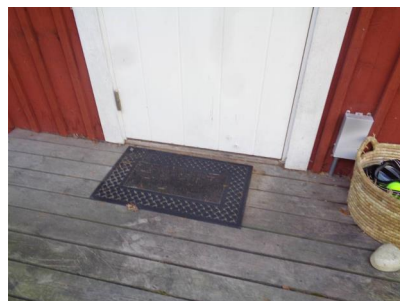
Tröskelbleck saknas under dörrar.

Avsaknad av tröskelbleck medför att det finns risk för att vatten kan rinna in och orsaka fuktskador på tröskel och/eller i kringliggande vägg och bjälklag.

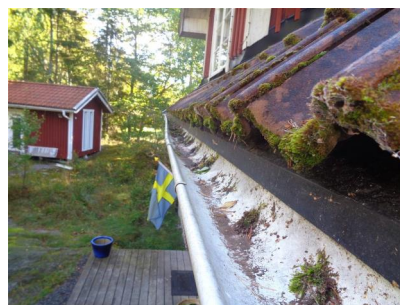
Hängrännor är delvis skräpfyllda.  
Bristfällig lutning noteras på entresidan.

Eftersom hängrännor noteras skräp finns risk för fuktskador på fasad och sockel då vatten kan svämma över.

För att förhindra översvämning rekommenderas rensning av hängrännor och att man riktar upp den.

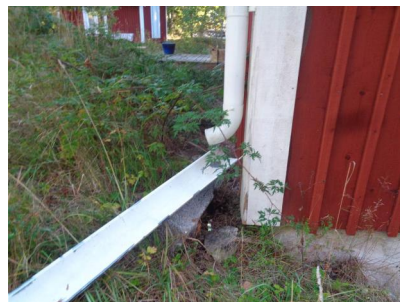
Stuprör är inte anslutna till markledning, leds idag bort delvis med rännor.

Stuprör som inte är anslutet till markledning kan medföra en ökad fuktbelastning på grundmur/sockel som i sin tur kan leda till fuktrelaterade skador.

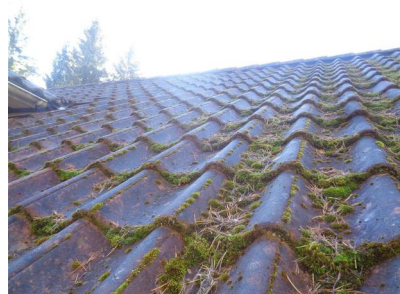
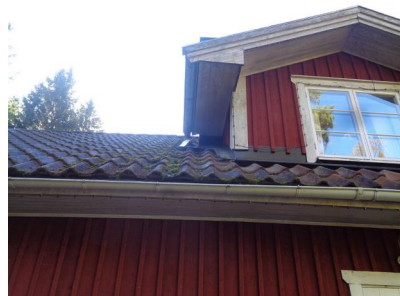
Mosspåväxt finns på takpannor.  
Takpanna saknas lokalt vid takkupa.  
Underhållsbehov av vindskivor/takfot/taksprång noteras.

Underhållsarbeten och mossa som växer på taket kan leda till att taktäckningen har ett minskat motstånd mot vatteninträngning. Detta i sin tur kan leda till fuktskador på träläkt och takkonstruktionen vilket kan resultera i mikrobiella skador (angrepp av mikroorganismer).

För att öka livslängden på taket rekommenderas att mossan tas bort från takpannorna.

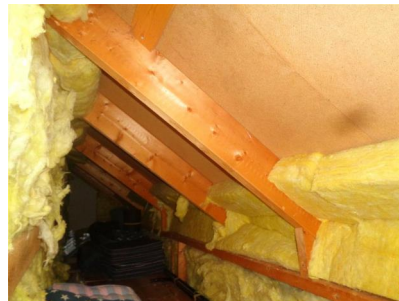
Vid kontroll av vindarna har fuktvärden under kritisk fuktnivå för mikrobiell tillväxt uppmätts, dock finns ställvis mikrobiell påväxt på underlagstak.

Fuktkvoten i underlagstak/takbjälkar uppmättes till 12% %.

Den upptäckta mikrobiella påväxten på underlagstaket är ett tecken på att vinden har tillförts eller tillförs fukt inifrån bostaden. Observera att besiktning av bostadens ventilationssystem inte har ingått i uppdraget.

För att komma tillrätta med detta kan fukttillförseln inifrån bostaden behöva minskas. Det kan göras genom att ventilationen i bostaden förbättras samt att eventuella otätheter i vindsbjälklaget (tak-/väggvinklar, taklucka med mera) tätas. Läs Anticimex faktablad om ouppvärmda vindsutrymmen för tips och råd.

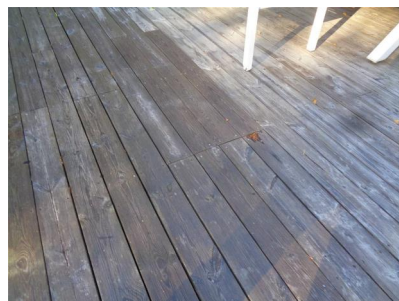
Altan och träkonstruktioner är delvis i behov av målning/underhåll.

Altanräcke och träkonstruktioner där målningsbehov finns riskerar att få fukt- och rötskador på grund av sämre vattenavvisande förmåga.

Vi rekommenderar att du utför målning/underhåll av altan.

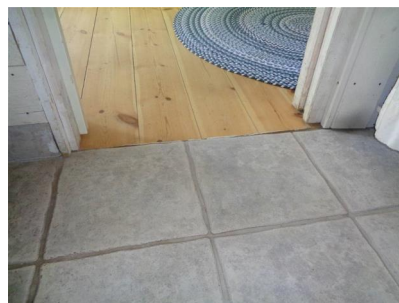
Våutrymmet har äldre yt-/tätskikt.  
Dörrtröskel saknas.  
Rörgenomföringar i vägg noteras med otätheter.  
Golvbrunn saknas/hittades inte i utrymmet.

Eftersom funktionen, som innebär att ytskiktet/tätskiktet ska vara vattentätt, kan vara nedsatt finns en ökad risk att vatten tränger igenom ytskiktet/tätskiktet med vattenskador i omkringliggande konstruktioner som följd.

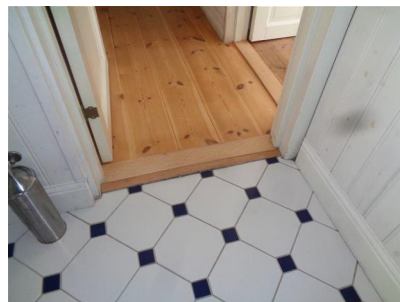
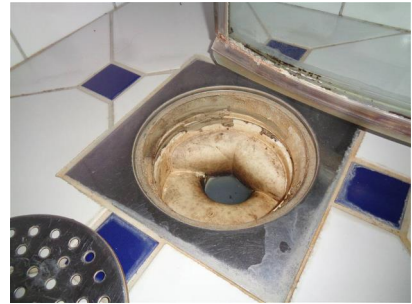
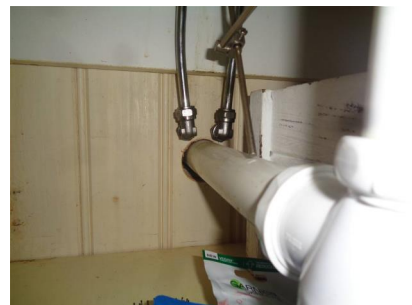
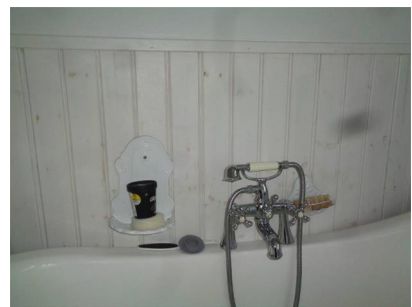
Våutrymmet har äldre yt-/tätskikt.  
Otätheter noteras på dörrtröskel.  
Silikon/brunnsduk sticker delvis fram under klämring i golvbrunnar.  
Träpanel finns i badzon.  
Golvlutning undermålig i utrymmet.  
Otätheter noteras runt rör i vägg i kommod.

Eftersom funktionen, som innebär att ytskiktet/tätskiktet ska vara vattentätt, kan vara nedsatt finns en ökad risk att vatten tränger igenom ytskiktet/tätskiktet med vattenskador i omkringliggande konstruktioner som följd.

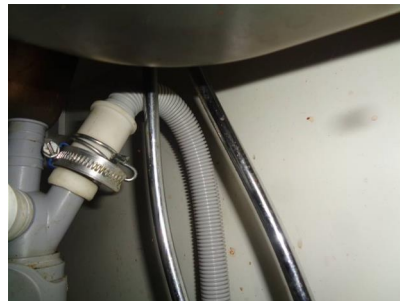
Fuktskydd saknas under kyl och under frys i trappförrådet samt i diskbänkskåpet, upphängningsbygel saknas på spillvattenledningen från diskmaskinen.

Utan fuktskydd är det svårt att upptäcka läckage. Vatten kan då tränga in i omkringliggande konstruktioner och orsaka fuktskador.

Vägguttag ovan köksbänken noteras delvis tejpat

För att upptäcka eventuella läckage, installera ett fuktskydd.

Rekommenderas att kontakt tas med en behörig fackman för kontroll och eventuell åtgärd
