Besiktningssprotokoll

Anticimex Försäkringsbesiktning i samarbete med Fastighetsbyrån

Fastighetsbeteckning: Visbyvipan 12	
Fastighetsadress: Avagatan 14	
Postnummer: 621 45	Ort: Visby

Besiktningdatum: 2024-09-24	Protokollnummer: 68539830
Temperatur: 19 °C	Väderlek: Halvklart
Tekniker: Karl Gottberg	
E-post: karl.gottberg@anticimex.se	
Kontor: Kalmar	
Närvarande: Fastighetsägare

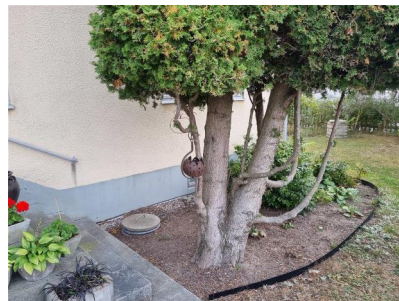
Träd finns i anslutning till källargrundmur.

Risk att trädens rötter med tiden förstör källargrundmur, rör/ledning i mark och dränering.

Området närmast källargrundmuren rekommenderas vara fritt från större växtlighet.

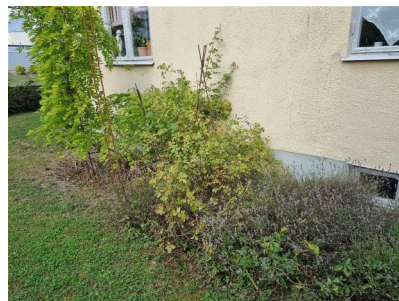
Rabatter finns i anslutning till källargrundmur.

När det finns rabatter och växter nära grundmuren finns risk att fukt stannar kvar mot väggarna. Detta kan i sin tur med tiden orsaka invändiga fuktskador.

Området närmast huset rekommenderas att vara fritt från växtlighet.

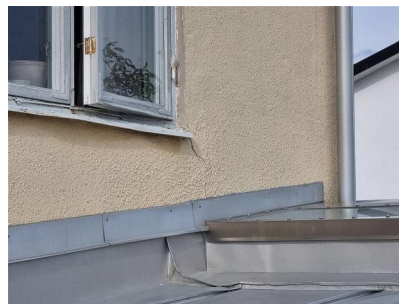
Enstaka mindre sprickor och putsläpp finns.

Sprickor finns främst mellan olika konstruktionsdelar, som t ex mellan fasad och fönster.

Hus med trästomme rör på sig under året då temperatur och fuktighet varierar. Puts är ett solitt material som inte rör på sig. Då uppstår oundvikligen sprickor med tiden i den putsade fasaden.

Risk att vatten tränger in i sprickor och otätheter som förutom putsläpp även kan orsaka frostsprängningar den kalla årstiden vilket kan leda till än större skador i fasaden.

Tillse att brister i fasaden åtgärdas.

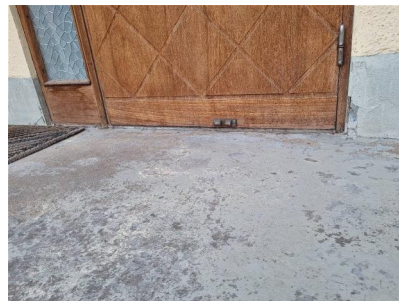
Tröskelbleck finns inte under dörr.

Avsaknad av tröskelbleck medför att det finns risk för att vatten kan rinna in och orsaka fuktskador på tröskel och/eller i kringliggande vägg och bjälklag.

Undersök möjligheten att komplettera med ett tröskelbleck.

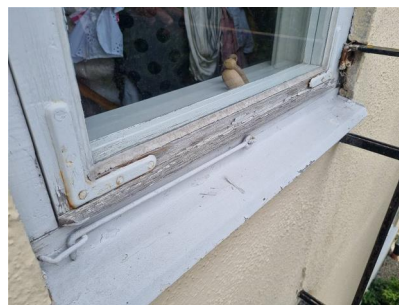
Fönster är i behov av målning/underhåll.

Gäller enstaka äldre fönster.

Fönsterbågar och fönsterkarmar där målningsbehov finns riskerar att få fukt- och rötskador på grund av sämre vattenavvisande förmåga.

För att öka livslängden på fönster rekommenderas målning och underhåll.

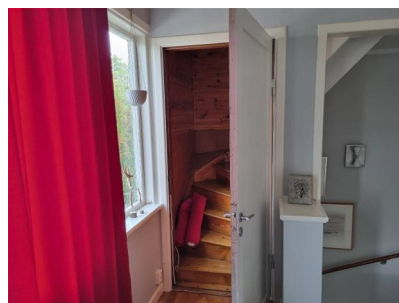
Otät vindsdörr.

Risk finns att varm och fuktig inomhusluft tränger upp på vinden den kalla årstiden och kondenserar mot det kalla underlagstaket. Detta ökar risken för mikrobiell tillväxt samt andra fuktrelaterade skador. Vidare leder den otäta luckan till ökade driftkostnader.

Täta runt om vindsluckan (med t ex fönsterlister av silikon).

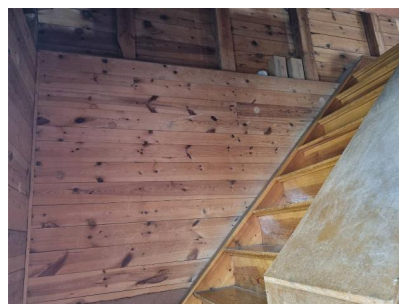
Ledstång i vindstrappan finns ej.

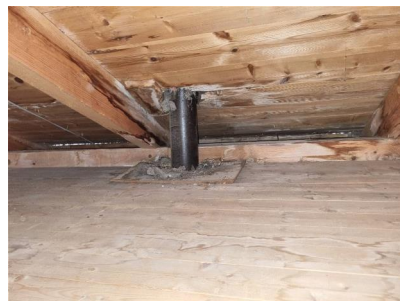
Äldre fuktfläckar finns.

Torrt vid besiktningstillfället.

Noterade fuktfläckar bedöms ha uppstått innan takomläggningen.

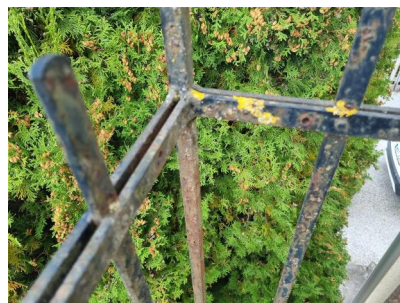
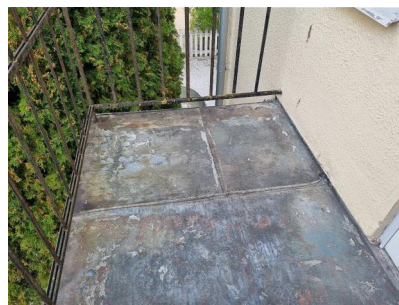
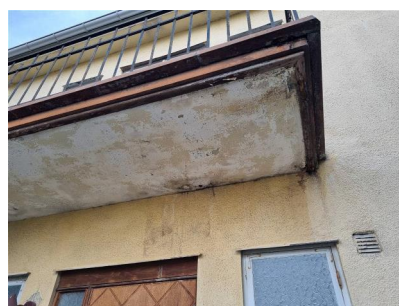
Balkongen är i behov av renovering.

- Balkongräcke har rostskador.
- Balkonggolvs/plåttak uppvisar brister.
- Undersida av balkong uppvisar tecken på fuktrelaterade skador.

Renovering av balkongkonstruktionen rekommenderas. I samband med renoveringen rekommenderas det att kontrollera efter eventuella följskador i intilliggande konstruktioner.

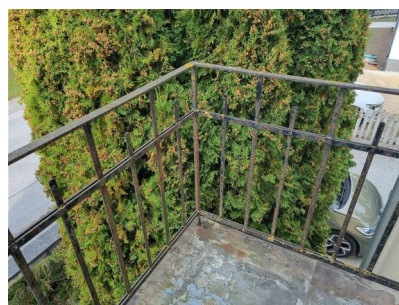
Lågt balkongräcke (90 cm).

Idag är det krav på minst 110 cm vid en höjd på 3 m eller högre från mark. Vid tidpunkten för balkongens uppförande var det godkänt med nuvarande höjd på balkongräcket.

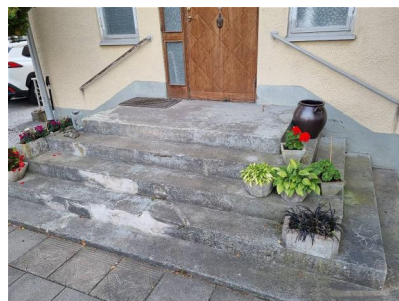
Trappan är motgjuten mot huset.

Eftersom trappan är motgjuten mot huset finns risk att vatten tränger in i anslutande konstruktioner vilket i sin tur kan leda till fuktrelaterade skador.

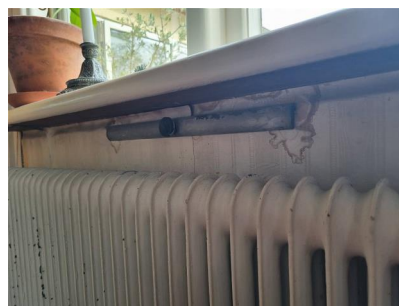
- 🔍 Fuktbläck finns under fönster intill reglerbart friskluftsintag.

Enligt lämnade uppgifter har fläcken funnits där under flera år utan att förändras.

Torrt vid besiktningstillfället.

Dock när det gäller fuktfläckar rekommenderas det att alltid kontrollera orsak, dvs om det är en äldre följdskada från en redan åtgärdad skada eller om det eventuellt kan föreligga ett problem än i dag (t ex vid ogynnsam väderlek mot ventilen).

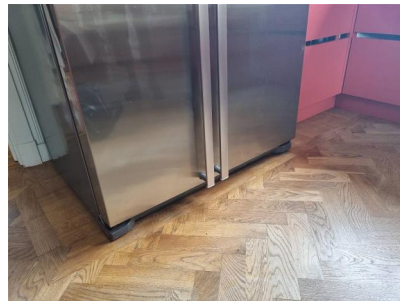
Fuktskydd/underlägg saknas under kyl/frysiskåp.

Under kyl/frysiskåp ska det finnas ett tätt ytskikt anordnat så att utläckande vatten enkelt kan upptäckas.

Branschregel Säker Vatteninstallation 2016:1. När köket renoverades 2013 var det godkänt med nuvarande installation.

Installera fuktskydd/underlägg under kyl/frysiskåp.

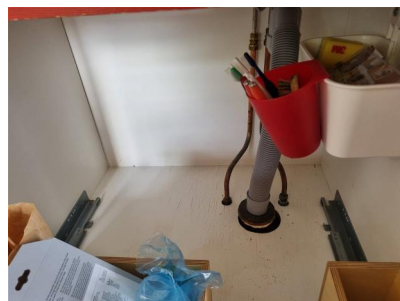
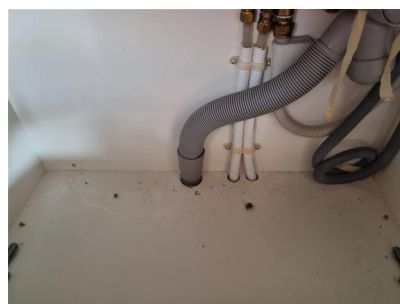
Fuktskydd saknas i båda diskbänkskåpen.

I eller under diskbänkskåp ska det finnas ett tätt ytskikt anordnat så att utläckande vatten enkelt kan upptäckas. Ytskiktet ska tätas vid genomföringar och vara uppvikt mot angränsade byggdelar.

Branschregel Säker Vatteninstallation 2016:1. När köket renoverades 2013 var det godkänt med nuvarande installation.

Tillse att fuktskydd installeras.

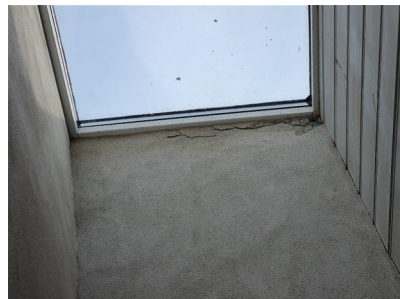
Putssläpp finns i anslutning till takfönster.

Putssläpp kan t ex bero på bakomliggande/inträngande fukt. Det rekommenderas därför att kontrollera orsak.

Utvändig kontroll från tak uppvisar inga uppenbara avvikelser.

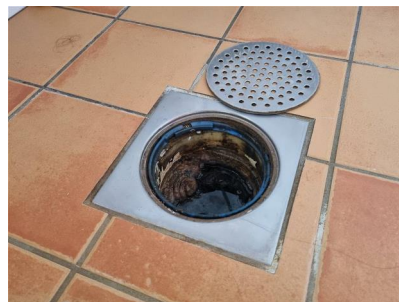
⚠ - Klämring i golvbrunn är lös.

Klämringen (blå på bilden) är den detalj som håller fast golvets tätskikt mot golvbrunnen. Den lösa klämringen i golvbrunnen medför en ökad risk för att vatten kan tränga ner i omkringliggande konstruktioner med fuktskador som följd.

- Förhöjningsring finns i golvbrunnen.

Förhöjningsringen i golvbrunnen är en riskkonstruktion eftersom det ofta förekommer otätheter mellan förhöjningsringen och brunnen. Detta kan i sin tur leda till fuktskador i omkringliggande konstruktioner.

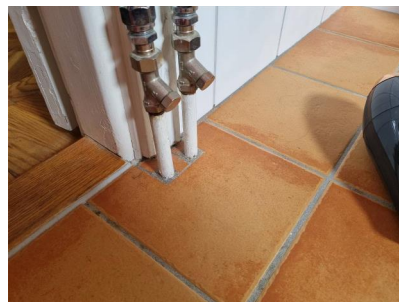
- Rör genomföring finns i golv.

Rör genomföringar i golvet medför en ökad risk för att vatten tränger ner i omkringliggande konstruktioner och orsakar fuktskador. Vid uppbyggnaden av utrymmet var detta tillåtet och utförandet anses därför vara fackmässigt utfört. I dagens branschregler är detta inte längre tillåtet.

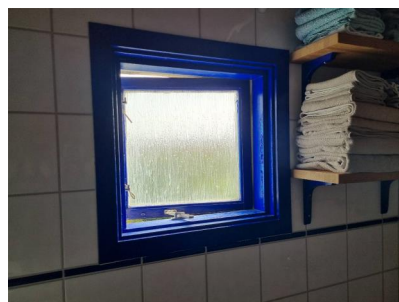
- Ventilationen fungerar bristfälligt. Endast fönster finns.

Bristen kan innebära att fukt inte ventileras bort från utrymmet. Detta riskerar att skada husets konstruktioner och kan leda till försämrad inomhusmiljö.

Undersök möjligheten att komplettera utrymmet med fläktförstärkt självdrag (frånluft) av typ Paxfläkt.

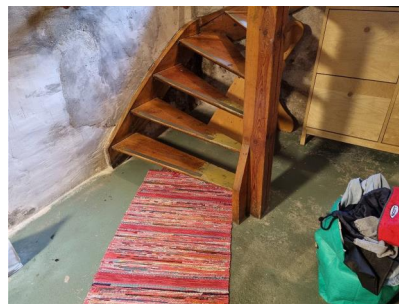
Trädetaljer i kontakt med betonggolv finns.

Trädetaljer kan via kapillärkraft bli fuktiga vilket kan leda till fuktskador och dålig lukt. Vid misstanke om detta bör dessa delar bytas ut/tas bort (eller skyddas).

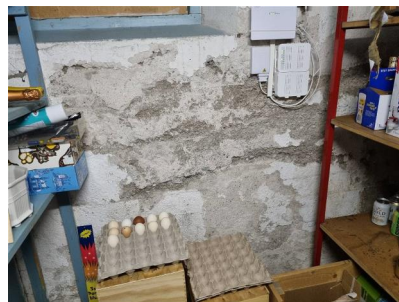
Puts- och färgsläpp finns på källarväggar.

Puts- och färg som släppt från underlaget invändigt på källarytterväggarna är normalt ett tecken på att källarens utvändiga fuktskydd inte längre fungerar tillfredsställande. Då huset har dränerats 2012 (inkl utvändigt fuktskydd) bedöms dessa skador vara från tiden innan dräneringen.

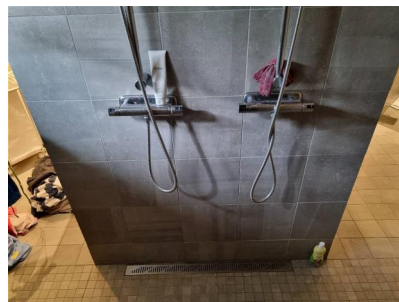
Våtrum i utrymme med massiv konstruktion.

- Tätskikt finns inte.

Godkänt enligt rådande branschregler när utrymmet uppfördes.

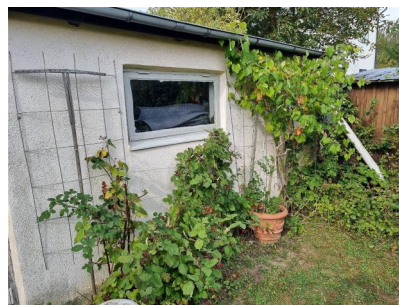
Växter finns i anslutning till garaget.

När det finns rabatter och växter nära byggnaden finns risk att fukt stannar kvar i väggarna. Detta kan i sin tur orsaka invändiga fuktskador. Växternas rötter kan också skada betongplattan och sätta eventuell dränering ur funktion.

Området närmast garaget rekommenderas att vara fritt från växtlighet.

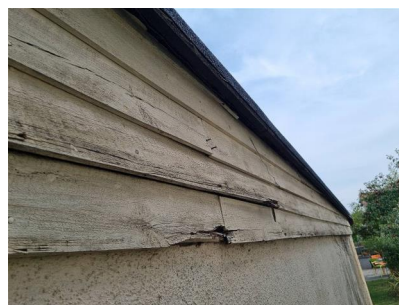
Enstaka panelbrädor har mindre rötskador. Fasadpanelen är i behov av målning/underhåll.

Fasadbeklädnad och träkonstruktioner där målningsbehov finns riskerar att få fukt- och rötskador på grund av sämre vattenavvisande förmåga. För att öka livslängden på fasadbeklädnaden rekommenderas målning och underhåll. I samband med ommålning rekommenderas att de rötskadade panelbrädorna byts ut.

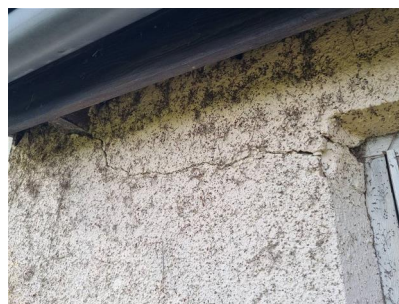
Sprickor finns i fasaden.

Dessa bedöms inte ha lett till bakomliggande skador.

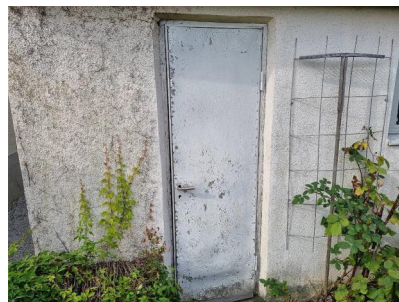
Dörren är fuktskadad.

Byt ut dörren.
