Besiktningssprotokoll

Fastighetsbeteckning: Flåghult 1:36	
Fastighetsadress: Flåghult Granliden 1	
Postnummer: 45293	Ort: Strömstad

Besiktningdatum: 2024-10-04	Protokollnummer: 68548812
Temperatur: 6 °C	Väderlek: Klart
Tekniker: Andreas Ohlsson	
E-post: andreas.ohlsson@anticimex.se	
Kontor: Uddevalla	
Närvarande: Säljare närvarade vid besiktningen.

Försäkringsbesiktning

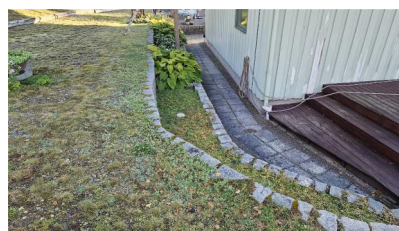
Utvändigt / Markförhållanden

- Marken lutar mot huset.

Detta innebär en ökad fuktbelastning mot grunden vilket i sin tur kan orsaka fuktskador i huset.

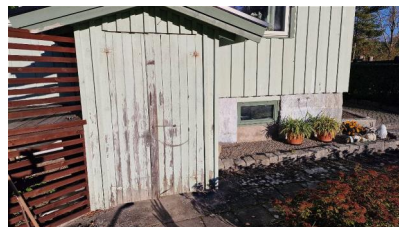
Utvändigt / Källartrappa

- Dörr och fasadbrädor är i dåligt skick.

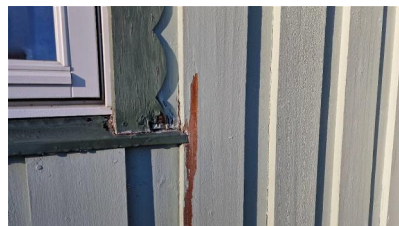
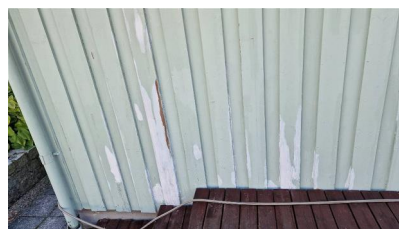
Utvändigt / Fasad

- Några panelbrädor har mindre rötskador.
- Fasadpanelen är i behov av målning/underhåll.

Fasadbeklädnad och träkonstruktioner där målningsbehov finns riskerar att få fukt- och rötskador på grund av sämre vattenavvisande förmåga. För att öka livslängden på fasadbeklädnaden rekommenderas målning och underhåll. I samband med ommålning rekommenderas att de rötskadade panelbrädorna byts ut.

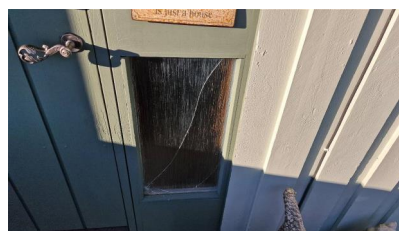
Utvändigt / Dörrar

- Fönsterglas är sprucket vid entrédörren.

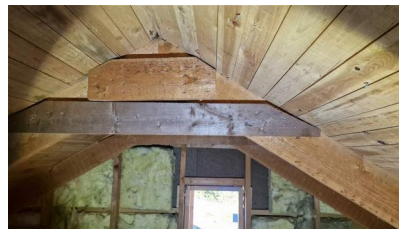
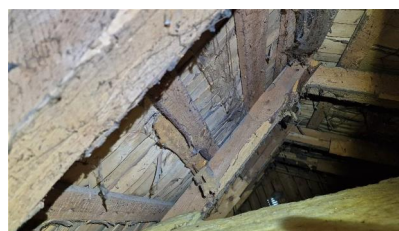
Utvändigt / Vind

Inget att notera.

Vinden på den äldre delen är endast besiktigad från vindsluckor vid murstocken då utrymmet inte är krypbart.

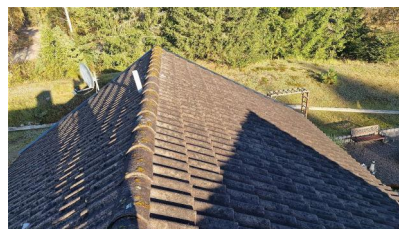
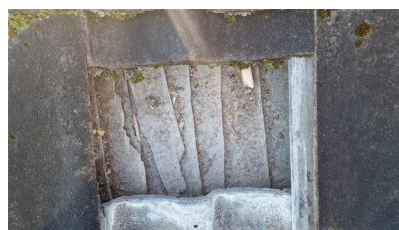
Utvändigt / Tak

- Yttertaket är äldre.
- Den äldre delen har inget tätskikt på underlagstaket.

Takpannor, plåtdetaljer och underlagspapp har enligt vår bedömning en begränsad livslängd. Eftersom husets taktäckning är äldre har det ett minskat motstånd mot vatteninträning. Detta i sin tur kan leda till fuktskador på träläkt och vidare ner i underliggande konstruktioner.

Yttertaket är besiktigat från taksteg upp tillnock.

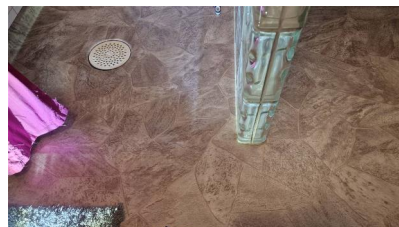
Entréplan / Dusch/Toalett

- Golvlutning mot golvbrunnen är bristfälligt utförd strax utanför duschzon, bakfall finns.

Brister i golvet och/eller tätskiktets lutning medför risk för att vatten tränger in i omkringliggande konstruktioner/utrymmen vilket i sin tur orsakar fuktrelaterade skador.

Fuktindikering i utrymmet gav inga förhöjda fuktindikationer.

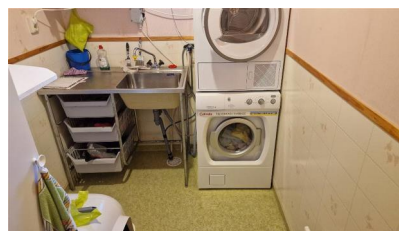
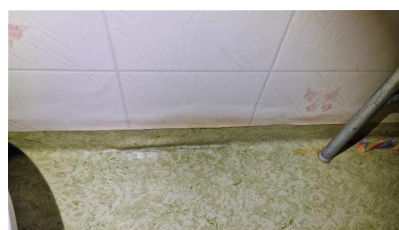
Entréplan / Tvättstuga

- Tvättstugan är äldre.
- Plastmattan har en skada mot väggen och den har släppt lokalt vid golvbrunn.

Eftersom funktionen, som innebär att ytskiktet/tätskiktet ska vara vattentätt, kan vara nedsatt finns en ökad risk att vatten tränger igenom ytskiktet/tätskiktet med vattensador i omkringliggande konstruktioner som följd.

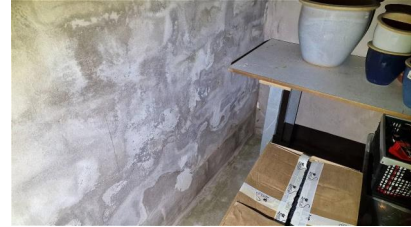
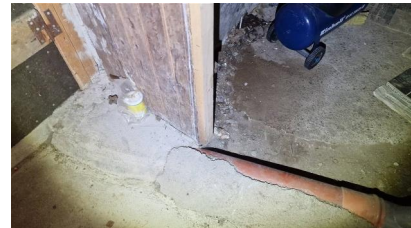
Källarplan / Källare

- En mikrobiell lukt finns i källaren.
- Mineralavlagringar och fuktgenomslag finns på grundmurar.

För att utreda orsaken till och omfattningen av detta rekommenderas att en fördjupad undersökning utförs.
