Ingebo 3:21

Orrbacksvägen 1

Uppdragsnummer	T5433
Besiktningsdatum	2021-10-22
Besiktningföretag	OBM Östergötland
Besiktningförrättare	Olle Hallén 070 591 88 87
Närvarande	Säljare
Giltig till och med	2022-09-22

Bilder och beskrivningar

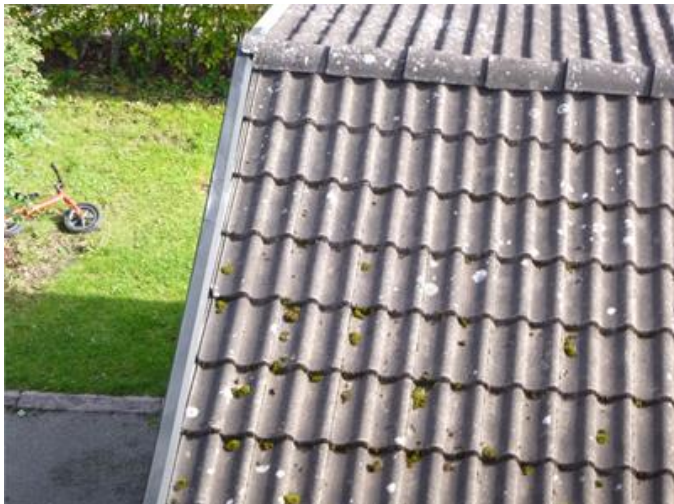
Bristfälligt överlapp mellan vindplåt och pannor på garaget

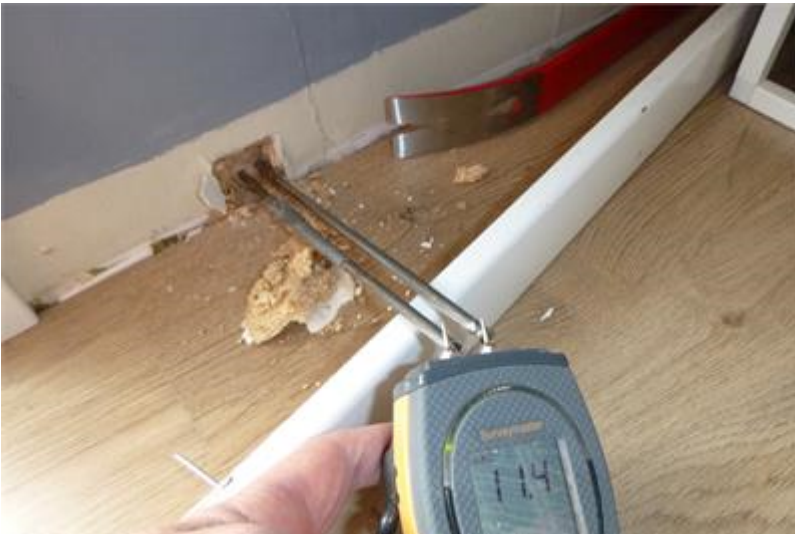
Vid stickprovskontroll i yttervägg och innerväggsyll mättes en fuktkvot upp på 11-11,4%. Ingen avvikande lukt kunde förnimmas i provhålen.

Det kritiska gränsvärdet för mikrobiell tillväxt brukar anges till ca 15-17% fuktkvot (FK).
