# Besiktningssprotokoll

Anticimex Försäkringsbesiktning i samarbete med Fastighetsbyrån

Fastighetsbeteckning: Verkmästaren 18	
Fastighetsadress: Norrkatan 19e	
Postnummer: 615 31	Ort: Valdemarsvik

Besiktningdatum: 2024-09-25	Protokollnummer: 68548720
Temperatur: 13 °C	Väderlek: Molnigt
Tekniker: Joel Hallén	
E-post: Joel.Hallen@anticimex.se	
Kontor: Norrköping	
Närvarande: Joel Hallén Anticimex

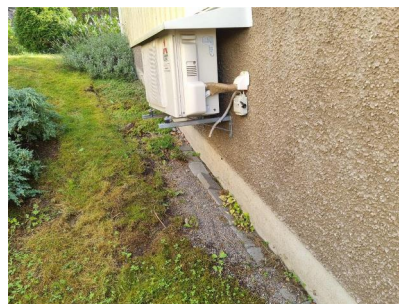
Plattor närmast sockeln lutar mot huset.

Detta innebär en ökad fuktbelastning mot grunden vilket i sin tur kan orsaka fuktskador i huset.

Kondensvatten från luftvärmepumpens utedel leds inte bort från husgrunden.

Detta medför ökad risk för att vatten tränger in i anslutande konstruktioner, vilket i sin tur kan leda till fuktrelaterade skador. Observera att besiktning av byggnadens värmesystem eller värmepumpen inte har ingått i uppdraget.

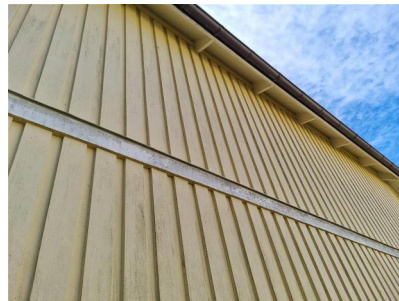
Fasad och vindskivor på gaveln är i behov av fasadtvätt.

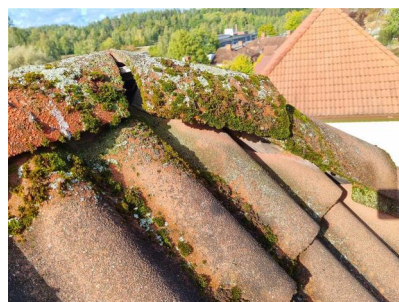
Yttertaket är äldre.

Takpannor, plåtdetaljer och underlagspapp har enligt vår bedömning en begränsad livslängd. Eftersom husets taktäckning är äldre har det ett minskat motstånd mot vatteninträngning. Detta i sin tur kan leda till fuktskador på träläkt och vidare ner i underliggande konstruktioner.

Nockpanna täcker bristfälligt på hörnet och rekommenderas att ses över.  
Mossa rekommenderas rensas bort från takpannor.

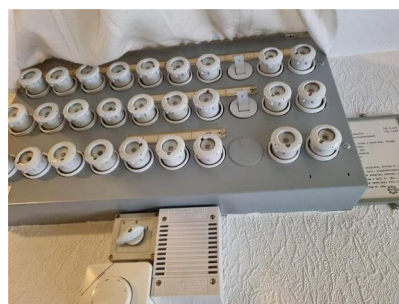
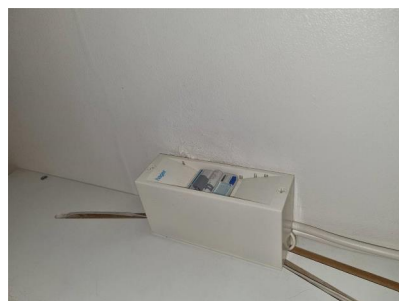
Jordfelsbrytare finns ej monterad vid elcentralen., dock finns jordfelsbrytare monterad i båda badrummen.

Det finns inget krav att hus byggda före år 2000 ska ha jordfelsbrytare. Jordfelsbrytaren minskar dock risken för personsador och brand orsakade av elanläggningen.

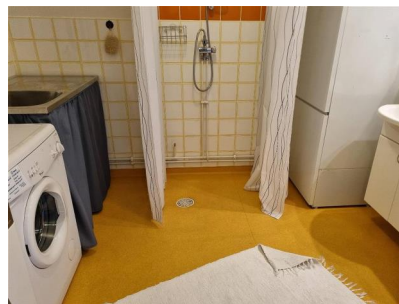
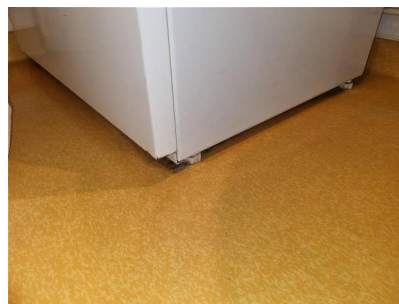
- ⚠ Våtutrymmet har äldre yt-/tätskikt.

Eftersom funktionen, som innebär att yt-skiktet/tätskiktet ska vara vattentätt, kan vara nedsatt finns en ökad risk att vatten tränger igenom yt-skiktet/tätskiktet med vattenskador i omkringliggande konstruktioner som följd.

Märken finns i plastmatta efter benen från varmvattenberedaren.

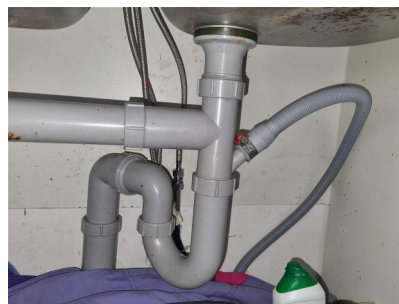
- ✎ Rekommenderas att förankra avloppsslang från diskmaskin mot vägg/diskbänkskåp.  
Fuktskydd finns delvis i diskbänkskåp.

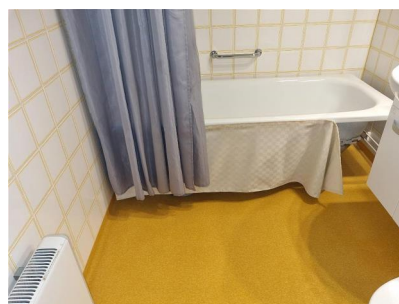
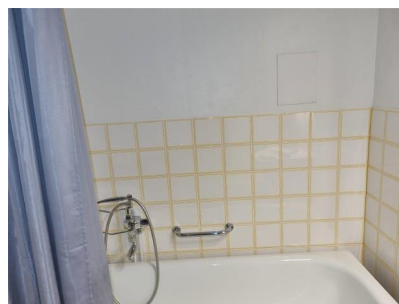
⚠ Våtutrymmet har äldre yt-/tätskikt.

Eftersom funktionen, som innebär att ytskiktet/tätskiktet ska vara vattentätt, kan vara nedsatt finns en ökad risk att vatten tränger igenom ytskiktet/tätskiktet med vattenskador i omkringliggande konstruktioner som följd.

Mattsläpp finns vid golvbrunn.  
Skruvhål samt en lucka placerad ovanför badkar.

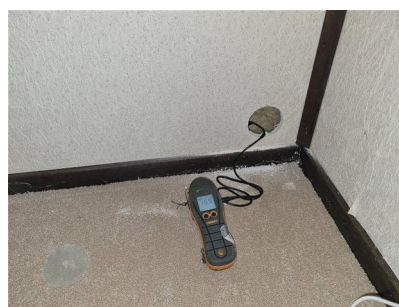
Utvändigt fuktskydd är äldre.

Eftersom källarens utvändiga fuktskydd (dagvattenssystem, dräneringssystem samt källarytterväggarnas utvändiga fuktskydd) är äldre, så kan systemet ha nedsatt funktion. Detta ökar risken för invändiga fuktskador i källaren.

Källargrundmurar med påreglade isolerade ytterväggar samt ett flytande golvkonstruktion i vardagsrum.

Fuktkvoten uppmättes till 16-17% i väggsyll mot yttervägg via ett 70mm provhål i förrådsvägg.

Risk för mikrobiell tillväxt föreligger om fuktkvoten överstiger 17%.

Befintlig konstruktion och eventuella väggsyllar riskerar att drabbas av fuktskador på grund av naturlig fuktpåverkan. Detta i sin tur kan leda till mikrobiella skador (angrepp av mikroorganismer) som kan resultera i att mikrobiell lukt sprids till boendemiljön. Om reglar/syllar är tryckimpregnerade kan även en kemisk lukt förekomma.

Vid en renovering av utrymmet kan man med fördel använda plåtsyll istället för träsyll.
