Besiktningssprotokoll

Anticimex Försäkringsbesiktning i samarbete med Fastighetsbyrån

Fastighetsbeteckning: Eskön 6:30	
Fastighetsadress: Alkärrsvägen 13	
Postnummer: 80596	Ort: Gävle

Besiktningdatum: 2024-10-07	Protokollnummer: 68588787
Temperatur: 8 °C	Väderlek: Mulet
Tekniker: Leif Lindgren	
E-post: leif.lindgren@anticimex.se	
Kontor: Gävle	
Närvarande: Inga övriga närvarande

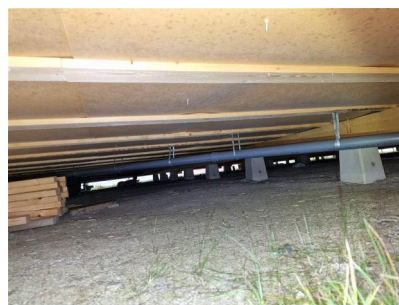
Utvändigt / Plintgrund

Vid fuktkontroll som utfördes i plintgrunden uppmättes normala fuktvärden med hänsyn till årstiden.

Risk för mikrobiell påväxt finns om den relativa fuktigheten i den omgivande luften är över 75 % vilket i furuvirke motsvarar en fuktkvot på 17 %. Fuktkvoten uppmättes i en bräda i blindbotten till 16 %. Med hänsyn till den årstid det är och den normala luftfuktigheten så här års så är värdet i grunden normalt.

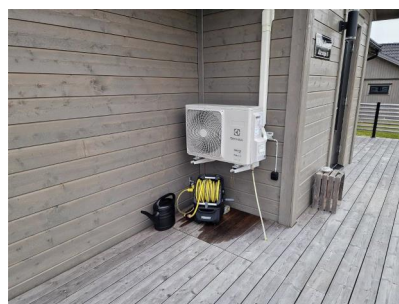
Utvändigt / Fasad

Kondensvatten från luftvärmepumpens utomhusdel leds inte bort från husväggen.

Detta medför att vatten och is samlas mot huset och kan tränga in i anslutande konstruktioner, vilket i sin tur kan leda till fuktrelaterade skador. Observera att besiktning av byggnadens värmesystem eller värmepumpen inte har ingått i uppdraget.

En rekommendation är att leda bort vattnet från husväggen på något sätt.

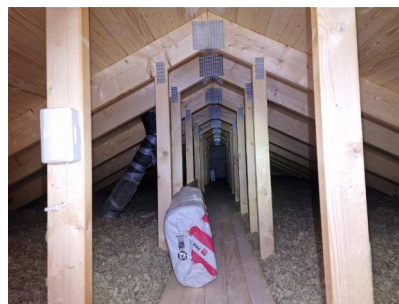
Utvändigt / Vind

Vid kontroll av vinden uppmättes fuktvärden under kritisk fuktnivå för mikrobiell tillväxt och en normal lukt upplevdes.

Fuktkvoten i underlagstaket uppmättes vid besiktningstillfället till 9 %.
