Fastighetsuppgifter

Sundsör 2:19

Tallgrindsvägen 5

**Besiktningssuppgifter**

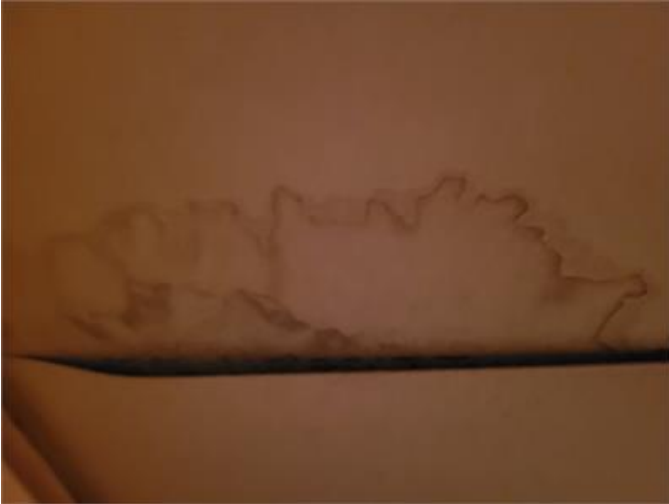
Besiktningsresultat					
Bedömningsskala: 1 = Utan anmärkning, 2 = Påpekande, 3 = Bör åtgärdas, 4 = Ej besiktningsbart					
Byggnadsdel	1	2	3	4	Anmärkning
Vind		X			<ul style="list-style-type: none">- Fuktbläckor förekommer på underlagstak av board, vilket är relativt normalt för konstruktionstypen. Takets insida bör regelbundet kontrolleras.- Hål i underlagstaket noterades, bör lagas.- Se bilder.
Entréplan					
Entré	X				
Dusch/wc	X				
Vardagsrum	X				
Sovrum 1	X				
Badrum		X			<ul style="list-style-type: none">- Rör genomföringar i golv (bakom badkar) är ett avsteg från branschrekommendationerna.- Spricka i klinkerfog samt bomljud från kakelplatta invid fönstret noterades.- Se bilder.
Bastu	X				
Sovrum 2	X				
Klädkammare	X				
Kök	X				
Tvättstuga		X			Rör genomföringar i golv noterades.
Sovrum 3	X				
Utvändigt					
Tak			X		<ul style="list-style-type: none">- Spruckna takpannor noterades. Bör bytas.- Det rekommenderas att fackman kontaktas för att åtgärda taksprongen på de lägre taken som lutar mot söder då dessa ej är färdigställda. Se bilder.

Fuktfläckar på underlagstak

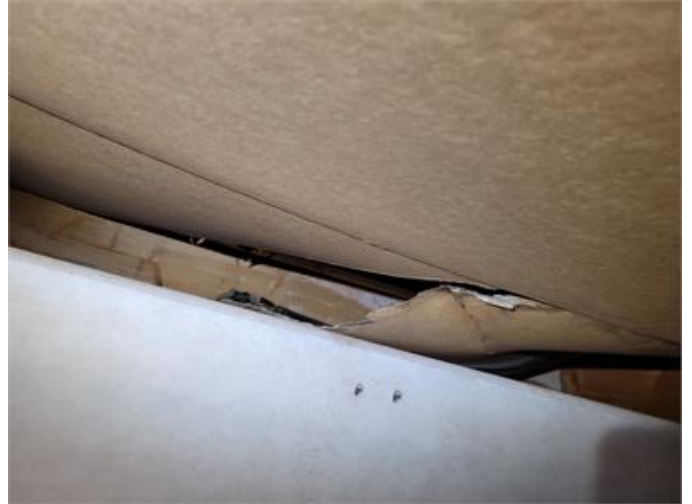
Trasigt underlagstak

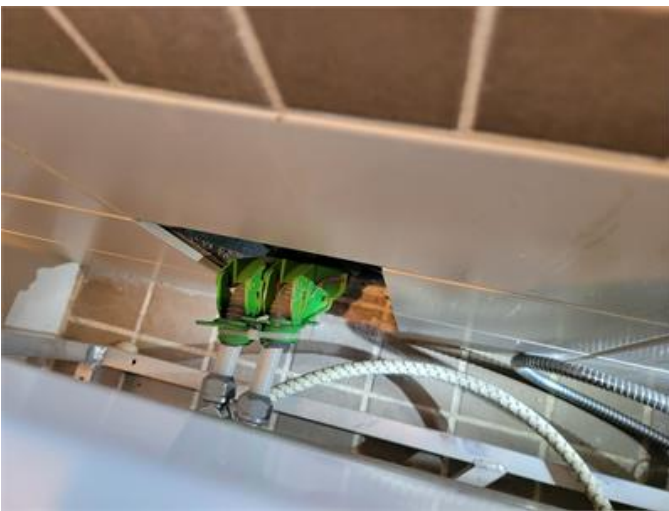
Rör genomföring i golv.

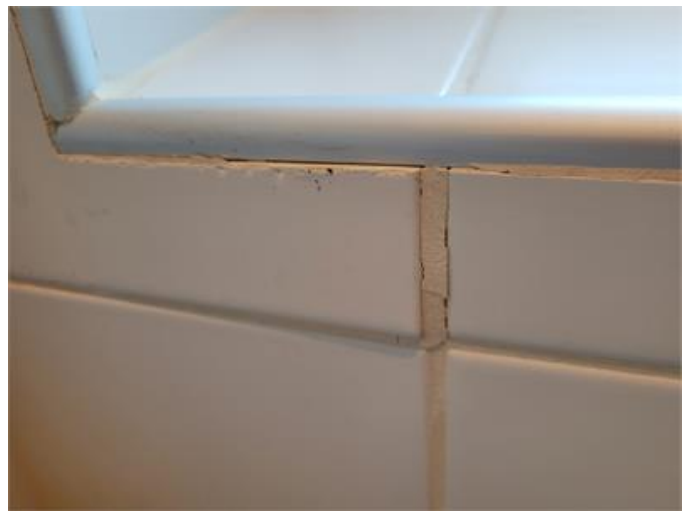
Spricka i kakelfog.

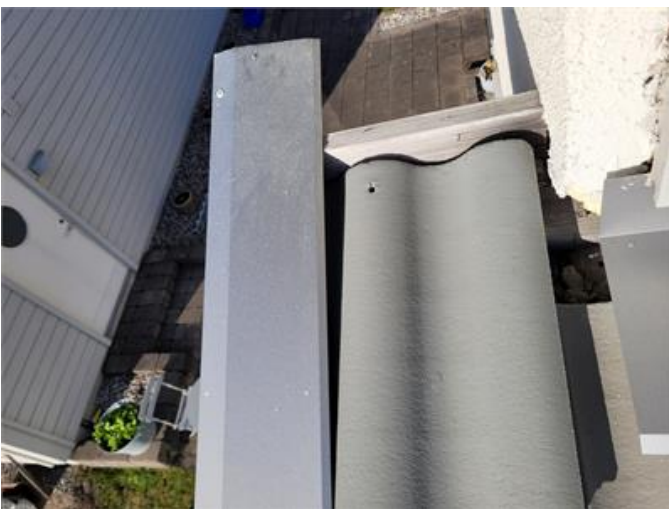
Otättheter på taksprong.

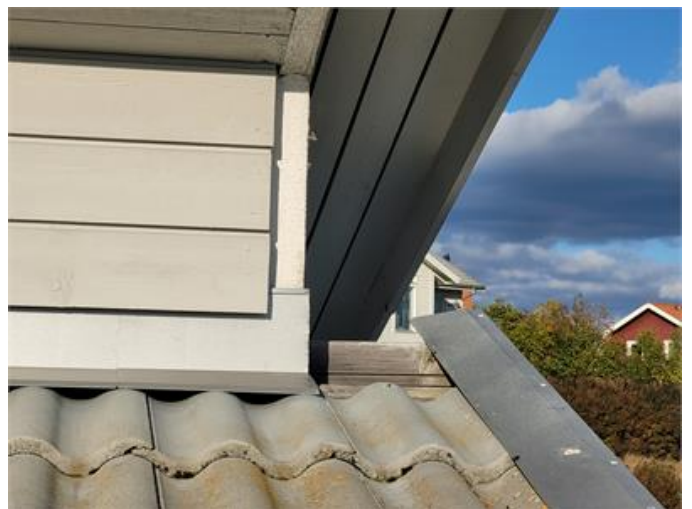
Otättheter på taksprong.
