Fastighetsbeteckning
Härnevi 10:42
Adress
Dagsverkarvägen 13
19736 Bro

**Besiktningssuppgifter**

Uppdragsnummer AB3973
Besiktningdatum 2024-10-07
Besiktningsservice OBM Besiktningsservice AB
Besiktningförrättare Tom Fransson
Närvarande Nuvarande ägare
Giltig till och med 2025-10-07

Byggnadsbeskrivning
2-plans villa

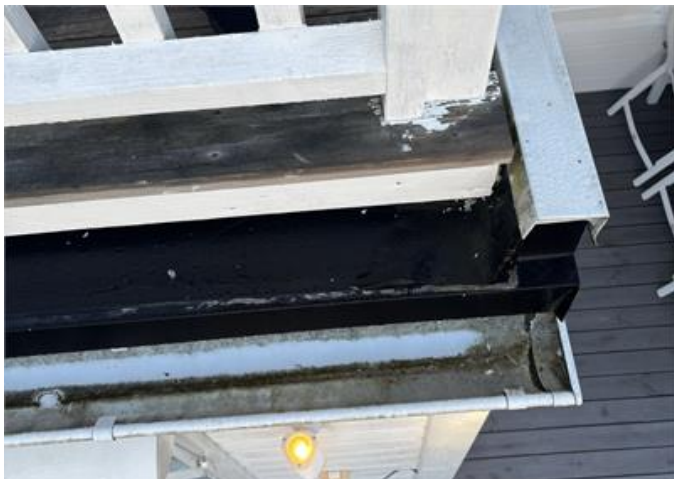
Tätskikt har bitvis släppt från plåtarbeten utmed takfot vilket bör ses över och åtgärdas. Se bild längre ner i protokollet.

Bild visar balkonggolvet's tätskikt som har släppt utmed takfot.

Balkongens tätskikt ligger under trall och är ej besiktningsbart och kan därför ej bedömas. Det rekommenderas att trätrall demonteras och underlaget noggrant kontrolleras.
