# Besiktningssprotokoll

Anticimex Försäkringsbesiktning i samarbete med Fastighetsbyrån

Fastighetsbeteckning: Smörblomman 16	
Fastighetsadress: Vaxblekargränd 7	
Postnummer: 576 35	Ort: Sävsjö

Besiktningdatum: 2024-10-08	Protokollnummer: 68553969
Temperatur: 9 °C	Väderlek: Dimma
Tekniker: Niklas Stockhaus	
E-post: niklas.stockhaus@Anticimex.se	
Kontor: Jönköping	
Närvarande: Fastighetsägare

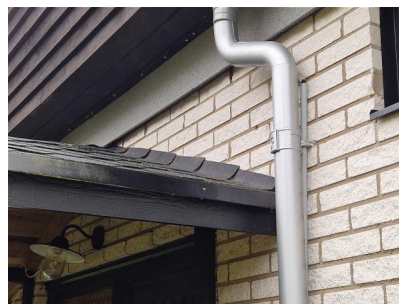
Anslutningen mellan tak och vägg är otät.

Detta medför risk för att regnvatten kan rinna in mellan anslutningen och väggen, vilket kan leda till fuktskador i tak- och väggkonstruktioner.

Färgsläpp förekommer.

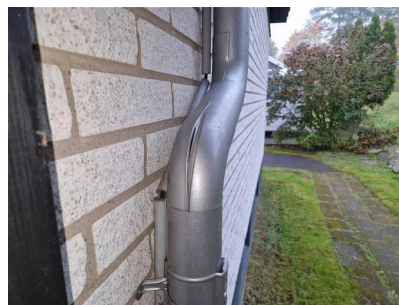
Vissa stuprör är inte anslutna till markledning.

Stuprör som inte är anslutet till markledning kan medföra en ökad fuktbelastning på grundmur/sockel som i sin tur kan leda till fuktrelaterade skador.

Delvis inbygga stuprör och takbrunnar.

Eftersom vatten från taket avleds med delvis inbyggda stuprör finns en ökad risk för fuktskador i omkringliggande konstruktioner. Vanliga orsaker till fuktskador är läckage i skarvar på stuprör eller igensatt takbrunnar.

Skarv på stuprör är trasig.

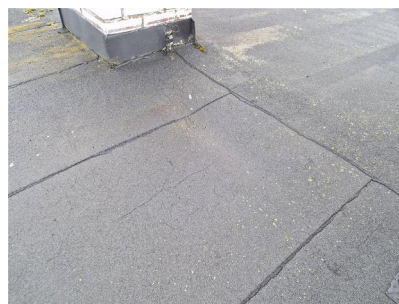
Takpappen har svackor vid nock och sprickor.

Svackor och sprickor på takpappen innebär att fuktskyddet har nedsatt funktion, vilket kan leda till fuktskador i underliggande konstruktioner.

Vi rekommenderar att ni kontaktar en takläggare för en fördjupad undersökning för att bedöma orsak och omfattning.

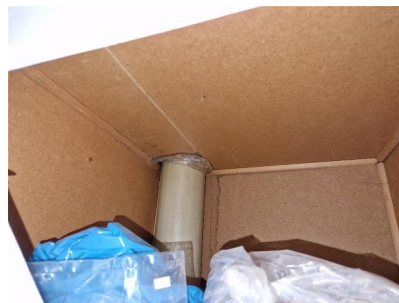
Torra fuktfläckar finns i garderob.

Inga förhöjda fuktindikationer noterades på fuktfläckarna vid besiktningstillfället.

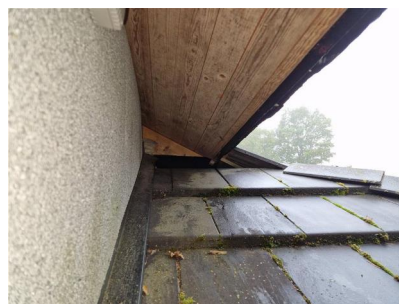
Anslutningen mellan tak och vägg är bristfälligt utförd.

Detta medför risk för att snö/regn kan rinna in mellan anslutningen och väggen, vilket kan leda till fuktskador i tak- och väggkonstruktioner.
