# Besiktningssprotokoll

Anticimex Försäkringsbesiktning i samarbete med Fastighetsbyrån

Fastighetsbeteckning: Sjöröd 1:85	
Fastighetsadress: Tidaholmsvägen 7	
Postnummer: 565 31	Ort: Mullsjö

Besiktningdatum: 2024-10-02	Protokollnummer: 68563874
Temperatur: 15 °C	Väderlek: Molnigt
Tekniker: Mats Josefsson	
E-post: mats.josefsson@anticimex.se	
Kontor: Jönköping	
Närvarande: Fastighetsägare

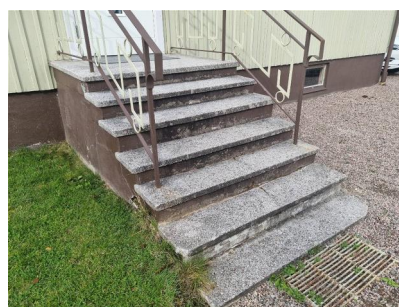
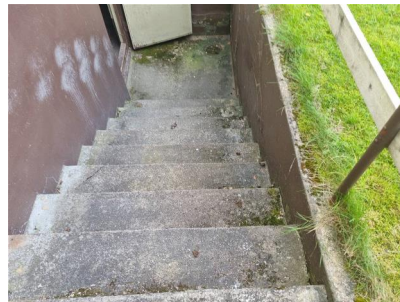
#### Utvändigt / Trappor

Ett visst underhåll finns på entretrappan.  
Bra är att rensa golvbrunnen vid källartrappan.

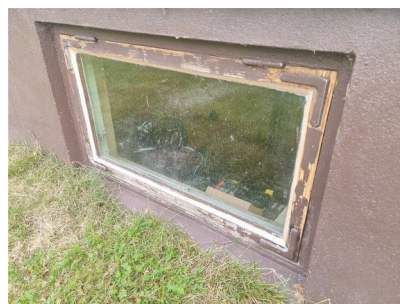
### Utvändigt / Fönster

Källarfönster har ett visst målningsbehov.  
Se info om renovering av fönster utvändigt på lämnade upplysningar.

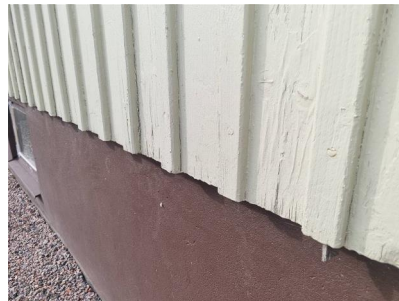
### Utvändigt / Fasad

Ett visst underhållsbehov föreligger på fasadpanel, främst i nederkant .

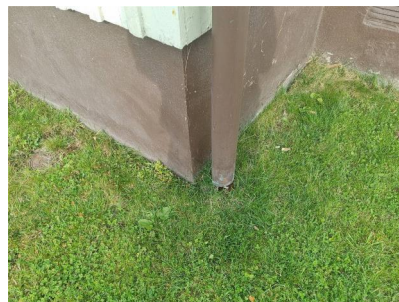
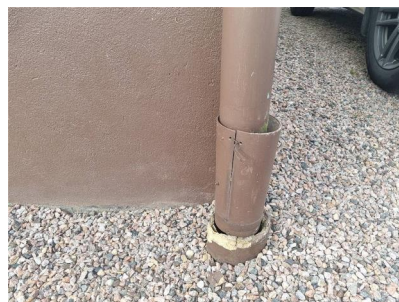
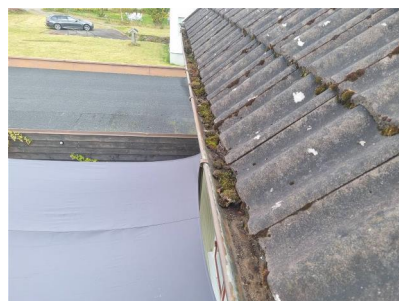
### Utvändigt / Hängrännor / Stuprör

Lövsilar saknas, några stuprör är bristfälligt anslutna och glipar.  
Rikligt med mosspåväxt förekommer i hängrännor.

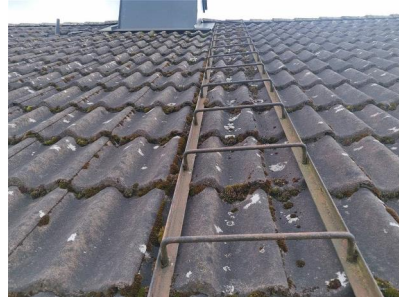
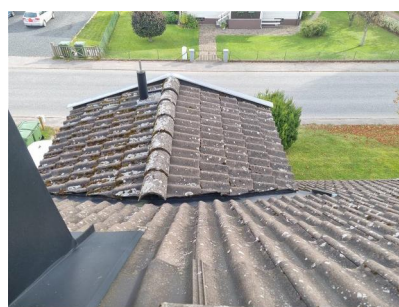
### Utvändigt / Tak

Yttertaket är äldre.

Takpannor, plåtdetaljer och underlagspapp har enligt vår bedömning en begränsad livslängd. Eftersom husets taktäckning är äldre har det ett minskat motstånd mot vatteninträngning. Detta i sin tur kan leda till fuktskador på träläkt och vidare ner i underliggande konstruktioner.

Notering finns på takpannornas undersida som indikerar att dessa byttes år 1987, bedömningen är även att anslutningsplåtar byttes då. Underlagspappen bedöms vara av äldre datum.

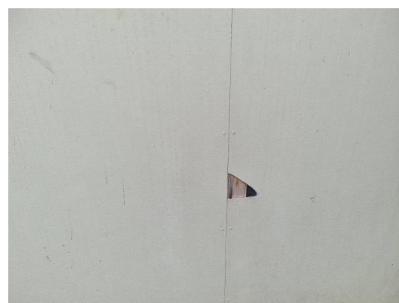
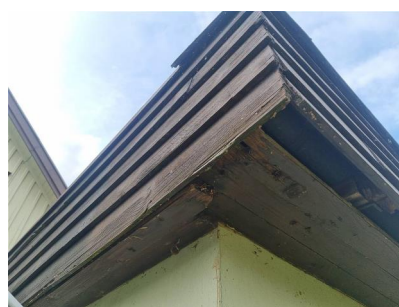
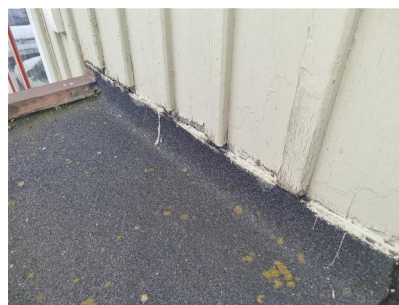
### Utvändigt / Garage utvändigt

Ett visst underhåll föreligger på fasaden, där en del otätheter förekommer, underhåll finns gällande taksarg.

Bra är att se över tätningen mellan takpapp och husfasad.
