Fastighetsuppgifter

Hallsås 2:288

Stamsjövägen 6

Uppdragsnummer	O25871
Besiktningsdatum	2024-09-18
Besiktningföretag	OBM Besiktning Väst AB
Besiktningförrättare	Magnus Eldén
Närvarande	Fastighetsägare
Giltig till och med	2025-09-18

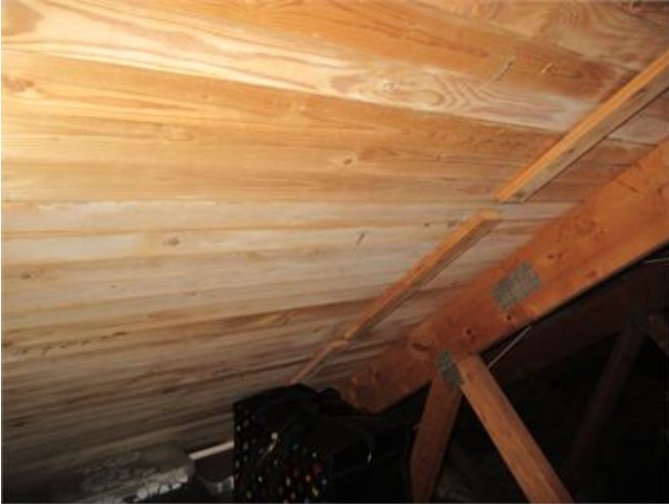
Mikrobiell påväxt på insida yttertaket på vinden

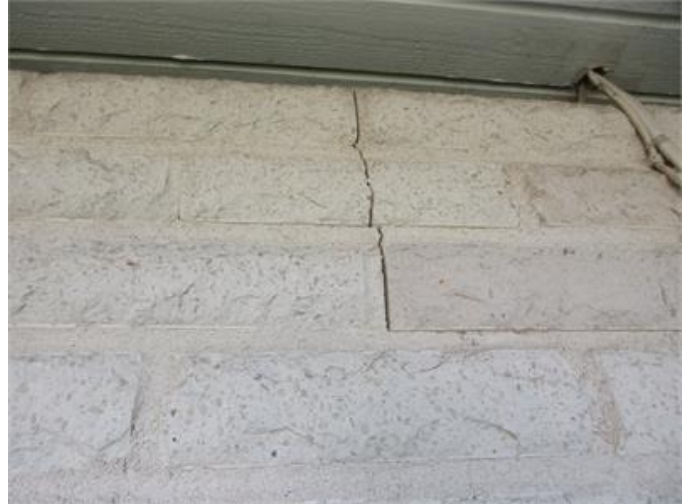
Fasad: Sprickor noterades i fasadstenen. Om sprickorna ökar/växer bör en vidare undersökning göras. Förebygg fuktskador i fasaden genom lämplig fog.

Spricka i fasadstenen

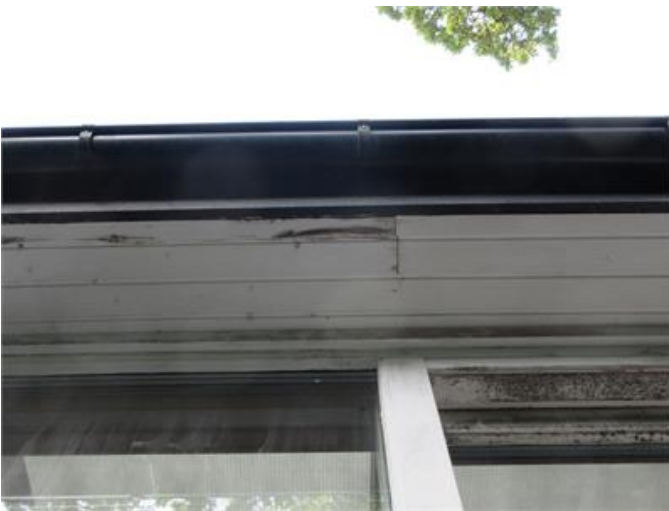
Rötskada i takutskjut

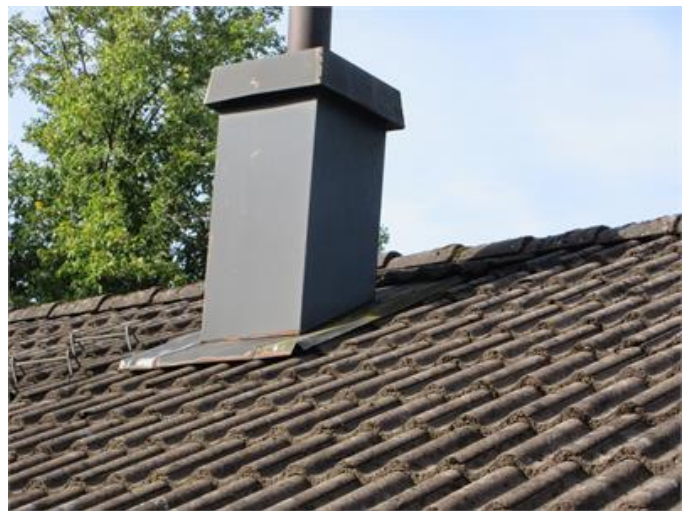
Plåthuv med målningsbehov

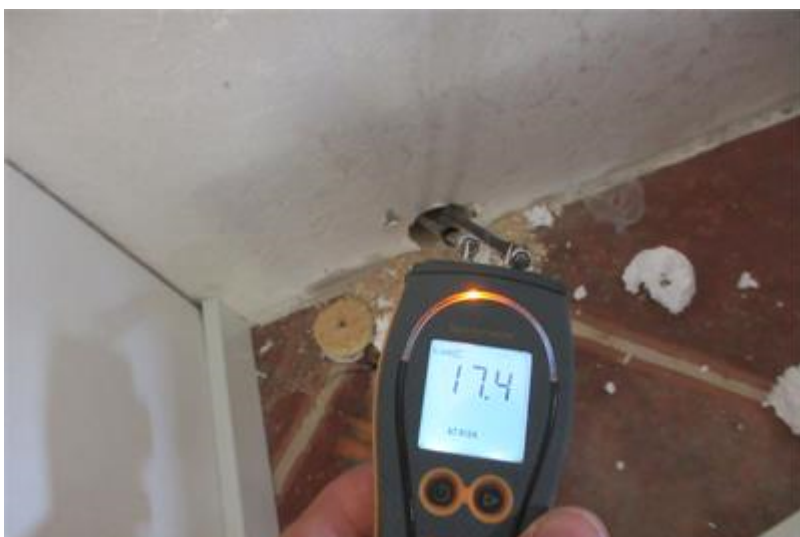
Byggnadsdel	Bottenvåning
Konstruktionsdel	Inner och ytterväggssyllar
Konstruktionsuppbyggnad	Betongplatta, träregel mot betongplattan

Det kritiska gränsvärdet för mikrobiell tillväxt i trä brukar anges till ca 17 % fuktkvot (FK). Vid stickprovsviss fuktkvotmätning uppmättes ca 18 % i en ytterväggssyll i allrummet och ca 12 % i en innerväggssyll i sovrum 2. Vidare är det känt att träskyddsbehandlat virke användes i stor utsträckning i syllkonstruktioner (nedre del av vägg) i hus som uppfördes under sextio- sjuttio- och åttiotalet vilket i många fall har medfört att en besvärande lukt har upplevts i byggnader. Det finns ingen information om att träskyddsbehandlat virke har använts i denna byggnad men det kan ej heller uteslutas.
