Norrby 8

Tingsgatan 27

| Uppdragsnummer | G30512 |
| Besiktningsdatum | 2024-10-03 |

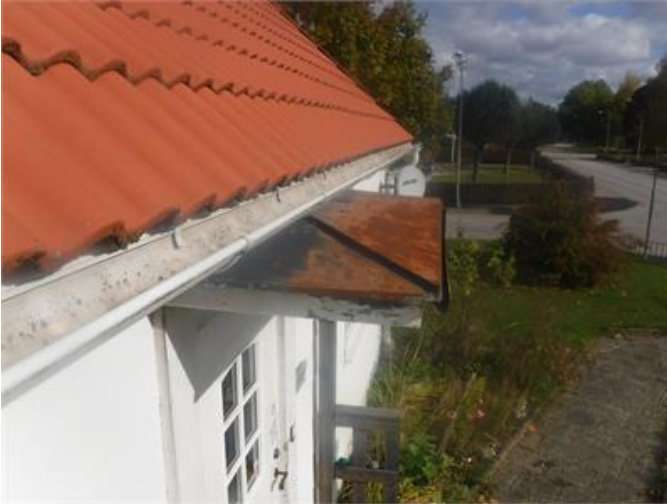
| Besiktningsresultat | | | | | |
|---|---|---|---|---|---|
| | | X | | | Mindre tak över entrén är i behov av underhåll/byte. |

Tak: Mindre tak över entrén är i behov av underhåll/byte.

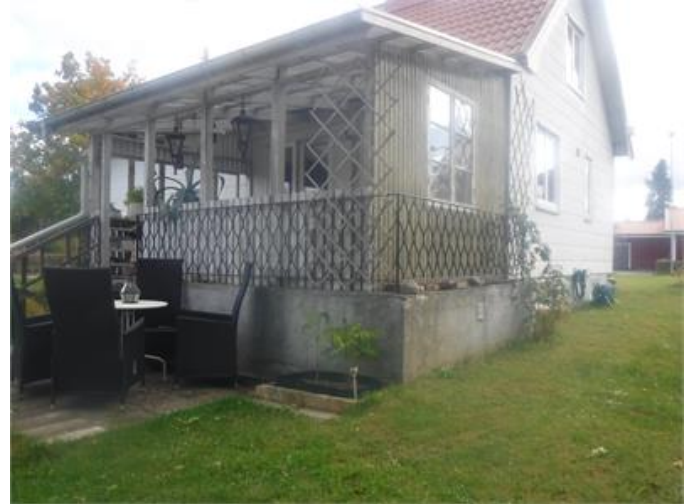
| Besiktningsresultat | | | | | |
|---|---|---|---|---|---|
| Garage/Altan | | X | | | Altanen är i behov av underhåll. Garaget under altanen har sprickor i grundmuren och den står delvis utanför altanen vilket kan öka fuktbelastningen mot konstruktionen. |

Altanen är i behov av underhåll. Garaget under altanen har sprickor i grundmuren och den står delvis utanför altanen vilket kan öka fuktbelastningen mot konstruktionen.
