# Besiktningsprotokoll

Anticimex Försäkringsbesiktning i samarbete med Fastighetsbyrån

| Fastighetsbeteckning:<br>Södra Åbyggeby 3:128 | |

| Besiktningsdatum:<br>2024-10-07 | Protokollnummer:<br>68549491 |

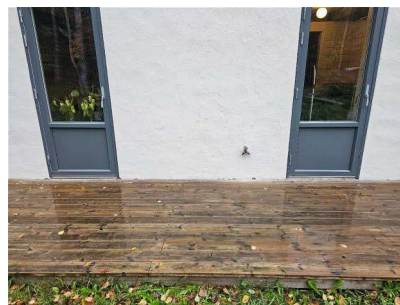
Med fördel kompletteras dörrar med tröskelbleck.

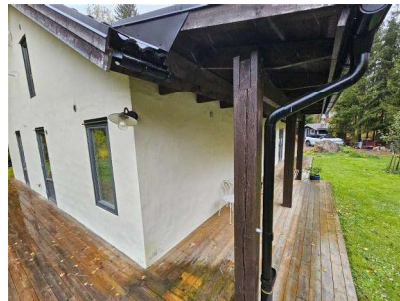
På husets östra hörn saknas stuprör från en kortare bit hängränna. För att förhindra en ökad fuktbelastning mot fasaden kan en bit stuprör med fördel kopplas på befintligt. Se bild.

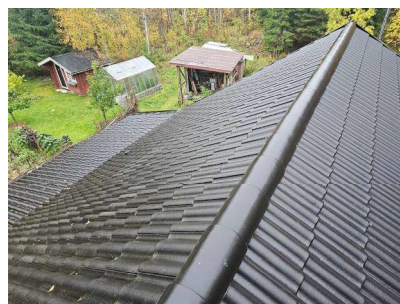
Inget att notera.

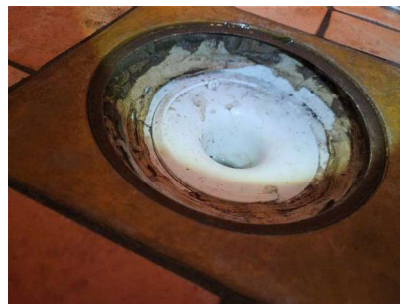
Klämring saknas i golvbrunnen. Precis som nämns under "Entréplan/Allmänt", bedöms risken för skada orsakat av detta vara liten med hänsyn till konstruktionerna. Skulle dock en skada, orsakat av detta inträffa, finns risk att man får nedsatt ersättning från sitt försäkringsbolag.

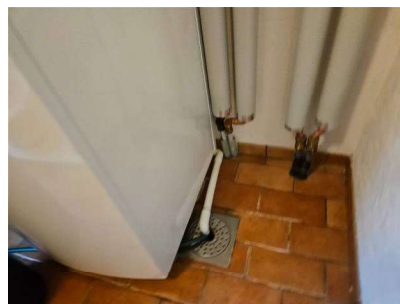
Rörgenomföringar finns i golv. (Ej tillåtet enligt gällande standard).

Precis som nämns under "Entréplan/Allmänt", bedöms risken för skada orsakat av detta vara liten med hänsyn till konstruktionerna. Skulle dock en skada, orsakat av detta inträffa, finns risk att man får nedsatt ersättning från sitt försäkringsbolag.

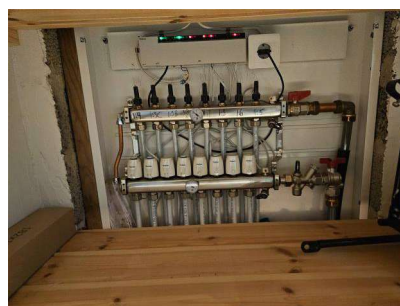
Fördelarskåpen saknar skvallerrör. Med fördel kopplas ett skvallerrör på befintliga skåp och leds sedan in till angränsande våtutrymme. På så sätt kommer eventuellt utläckande vatten att hamna i ett utrymme med golvbrunn.

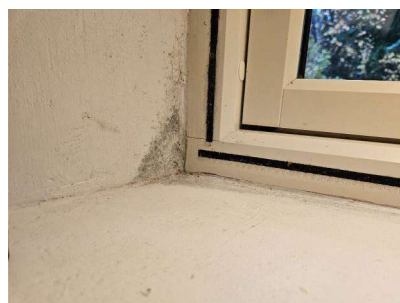
Missfärgning noteras runt fönster. Se även "lämnade upplysningar".

Vid fuktindikering noterades inga avvikelser.

Om det framöver bildas mycket kondens kan ventilationen behöva förbättras i huset. Det är också viktigt att man inte hindrar luftflödet framför fönstret med gardiner och dylikt.
