Besiktningssprotokoll

Anticimex Försäkringsbesiktning i samarbete med Fastighetsbyrån

Fastighetsbeteckning: Skene 65:6	
Fastighetsadress: Kardaregatan 14	
Postnummer: 511 63	Ort: Skene

Besiktningdatum: 2024-10-03	Protokollnummer: 68560849
Temperatur: 13 °C	Väderlek: Sol
Tekniker: Beni Kozovski	
E-post: beni.kozovski@anticimex.se	
Kontor: Borås	
Närvarande: Fastighetsägare

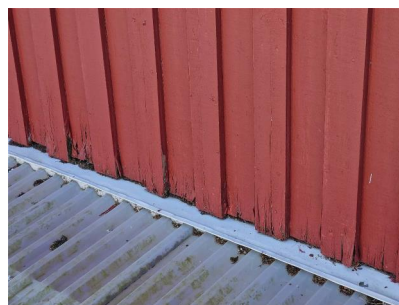
Utvändigt / Fasad

Panelbrädor har lokalt rötskador.
Fasadpanelen är i behov av målning/underhåll.

Fasadbeklädnad och träkonstruktioner där målningsbehov finns riskerar att få fukt- och rötskador på grund av sämre vattenavvisande förmåga. För att öka livslängden på fasadbeklädnaden rekommenderas målning och underhåll. I samband med ommålning rekommenderas att de rötskadade panelbrädorna byts ut fackmässigt.

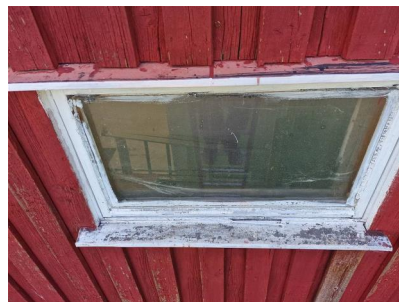
Utvändigt / Dörrar

Dörrar och fönster är i behov av målning/underhåll.

Dörrar och fönster där målningsbehov finns riskerar att få fukt- och rötskador på grund av sämre vattenavvisande förmåga.

För att öka livslängden på dörr rekommenderas målning och underhåll.

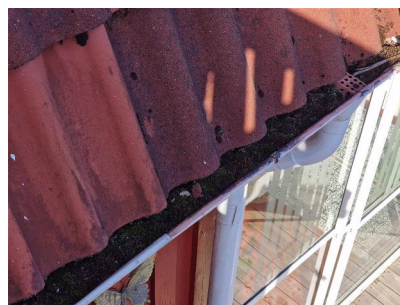
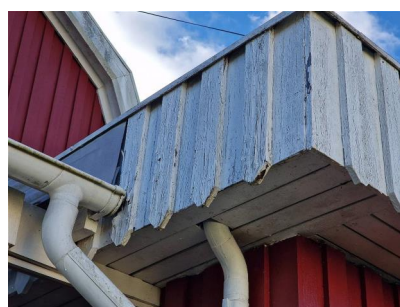
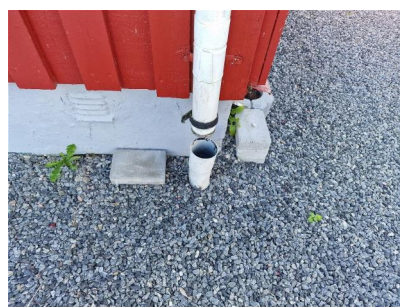
Utvändigt / Hängrännor / Stuprör

Hängrännor är skräpfyllda.

Eftersom hängrännor är fulla med skräp finns risk för fuktskador på fasad och sockel då vatten kan svämma över.

Inbyggda hängrännor och stuprör.

Stuprör bristfälligt ansluten till dagvattenrör.

Eftersom vatten från taket avleds med inbyggda hängrännor/invändiga stuprör finns en ökad risk för fuktskador i omkringliggande konstruktioner. Vanliga orsaker till fuktskador är läckage i skarvar på hängrännor och stuprör eller igensatta takbrunnar.

För att förhindra översvämning rekommenderas rensning av hängrännor.

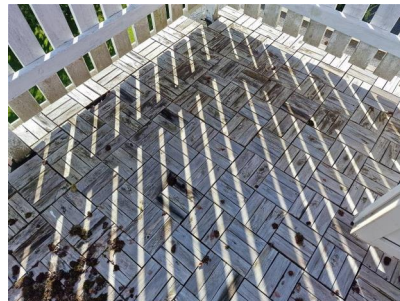
Taket under terrass kunde inte besiktas då trallen döljer takets yta.

Vi rekommenderas att trätrallen demonteras så att en kompletterande besiktning kan utföras.

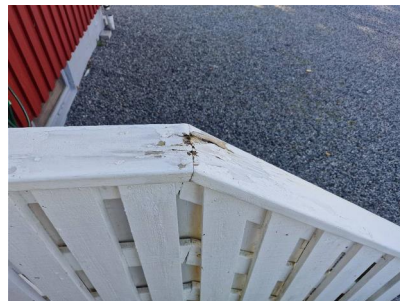
Utvändigt / Altan

Mindre rötskador finns i altanräcke.
Det rekommenderas att byta ut.

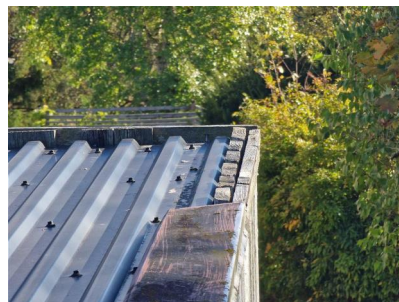
Del av vattplåt saknas.

Det rekommenderas att kontakta behörig fackman för kontroll och lämplig åtgärd.

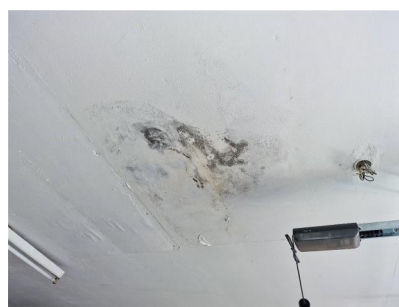
Utvändigt / Garage invändigt

Fukttrosa med inslag av mikrobiell påväxt finns lokalt på undertak. Fuktkontroll av invändig väggsyll.

Vid kontroll av väggsyllar uppmättes fuktvärden över kritisk fuktnivå för mikrobiell tillväxt och mikrobiell lukt upplevdes.

Fuktkvoten uppmättes till >28 %. Det finns risk för mikrobiell tillväxt om den relativa fuktigheten (RF) i den omgivande luften är över 75 %. I furuvirke motsvarar det en fuktkvot (FK) på 17 %.

Vi rekommenderar en fördjupad undersökning för att bedöma orsak och omfattning samt vilka åtgärder som erfordras. Det är viktigt att tänka på att denna rekommendation om fördjupad undersökning gäller hela garaget.

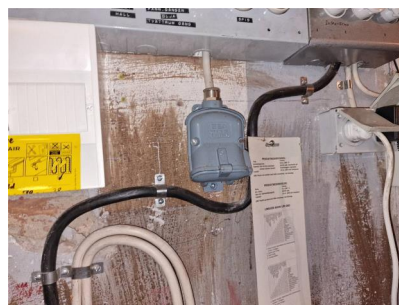
Källarplan / Pannrum

3-fasuttag i metall finns.

Denna typ av uttag tillverkas inte längre då de anses medföra en stor risk för personskada.

Kontakta en elektriker för kontroll och åtgärd.

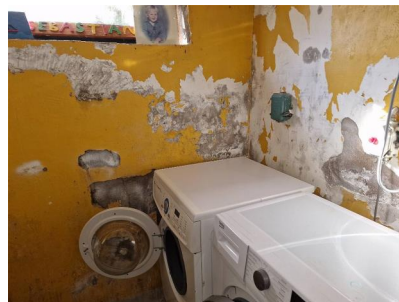
Källarplan / Tvättstuga

Puts- och färgsläpp finns på källarväggar.

Puts- och färg som släppt från underlaget invändigt på källarytterväggarna är ett tecken på att källarens utvändiga fuktskydd inte längre fungerar tillfredsställande.

För att åtgärda detta måste källarens utvändiga fuktskydd förbättras. Läs Anticimex faktablad om källare för tips och råd.
