Besiktningssprotokoll

Anticimex Försäkringsbesiktning i samarbete med Fastighetsbyrån

Fastighetsbeteckning: Stjärn 1:364	
Fastighetsadress: Stjärnsfors Karlslund	
Postnummer: 683 40	Ort: Uddeholm

Besiktningdatum: 2024-10-08	Protokollnummer: 68562676
Temperatur: 9 °C	Väderlek: Mulet
Tekniker: Lennart Davidsson	
E-post: Lennart.Davidsson@anticimex.se	
Kontor: Karlstad	
Närvarande:

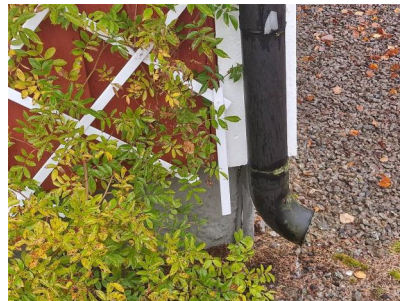
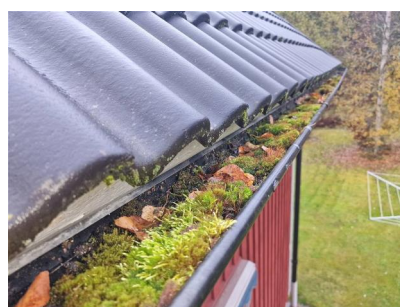
Utvändigt / Hängrännor / Stuprör

Stuprör är bristfälligt anslutet till markledning.

Hängrännor är skräpfyllda.

Eftersom hängrännor är fulla med skräp finns risk för fuktskador på fasad och sockel då vatten kan svämma över.

Stuprör som avslutas intill huset (ovan mark) kan medföra en ökad fuktbelastning på grundmur/sockel som i sin tur kan leda till fuktrelaterade skador.

För att förhindra översvämning rekommenderas rensning av hängrännor.

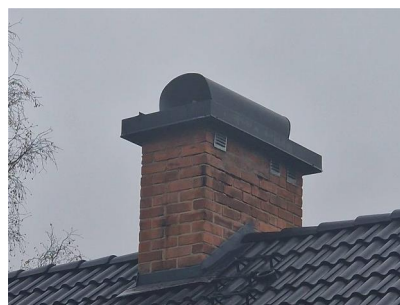
Skorstensfogar övre del har mindre brister

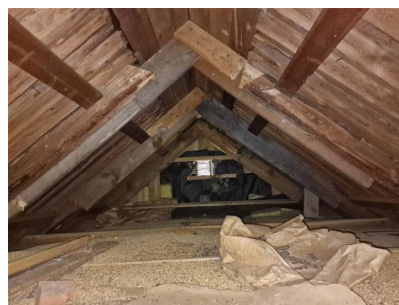
Utvändigt / Vind

Vid kontroll av vinden uppmättes fuktvärden under kritisk fuktnivå för mikrobiell tillväxt och en normal lukt upplevdes. Fuktkvoten i underlagstak/takbjälkar uppmättes vid besiktningstillfället till ca 10 %.

Detta värde varierar dock under året beroende på årstid och utomhusklimat.

Risk för mikrobiell tillväxt föreligger om den relativa fuktigheten (RF) i den omgivande luften är över 75% vilket i furuvirke motsvarar en fuktkvot (FK) på 17%.

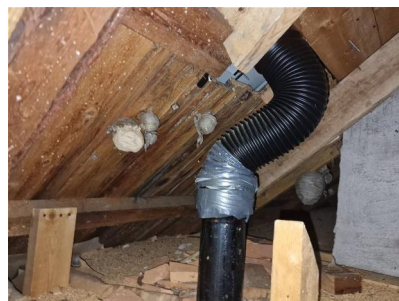
Avluftningsrör tejpad, ej fackmässigt utfört.

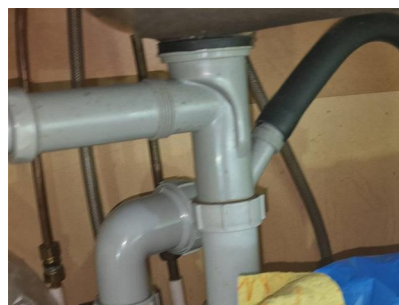
Entréplan / Kök

Avloppslang från diskmaskinen är av äldre modell och slangklämma saknas.

När slangar är äldre och klämma saknas ökar risken för brott på slangen med läckage som möjlig följd.

För att hindra brott på avloppslang rekommenderas byte.
Notera att diskmaskinen är av äldre modell.

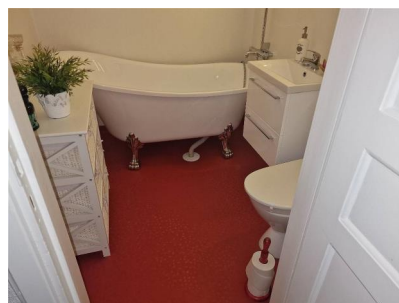
Övre plan / Dusch/Toalett

Plastmatta på golv och vägg

- Rör förekommer genom golv
- Radiator har mindre läckage

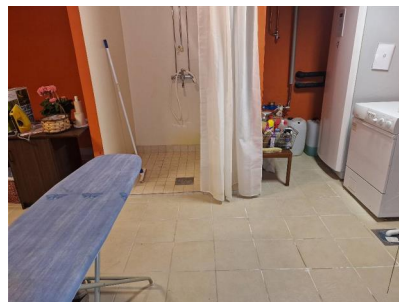
Källarplan / Tvättstuga, dusch, pannrum

Klinkers på golv

Nya golvbrunnar utan klämring
