Besiktningssprotokoll

Fastighetsbeteckning: Stensätter 1:220	
Fastighetsadress: Sellerivägen 15	
Postnummer: 582 75	Ort: Linköping

Besiktningdatum: 2024-10-07	Protokollnummer: 68564827
Temperatur: 8 °C	Väderlek: Halvklart
Tekniker: Anders Strid	
E-post: anders.strid@anticimex.se	
Kontor: Linköping	
Närvarande: Fastighetsägare

Försäkringsbesiktning

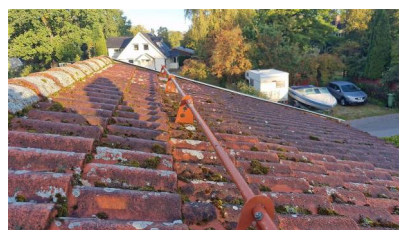
Utvändigt / Tak

Takpannor med underlagstak av plywoodskivor. Mossa ställvis på taket

Med denna konstruktion är det extra viktigt att takpannorna är hela. Eftersom underlagstaket inte har en papp kan regn och snö som tränger in genom otätheter leda till fuktskador i underliggande konstruktion.

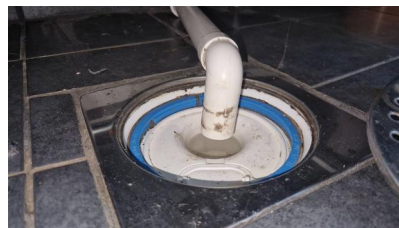
Entréplan / Tvättstuga

Tätskikt finns inte i golvbrunn.

När tätskikt saknas i golvbrunnen innebär det risk för fuktskador. Vatten kan tränga ner i omkringliggande konstruktioner med fuktrelaterade skador som följd.

Bedömningen är att man tätskiktat delar av golvet och golv/väggvinkel, det kan dock ej fastställas.

Så länge vatten leds till golvbrunnen och inte överdrivet med vatten spolas på golvet i tvättstugan bedöms risken för fuktrelaterade skador som liten.

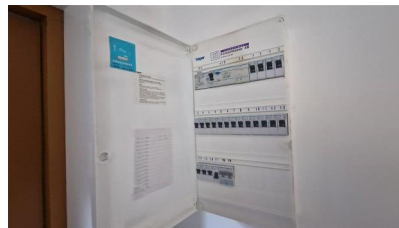
El-centralen har jordfelsbrytare.

Jordfelsbrytare finns installerad vid elcentralen.
