Fastighetsbeteckning  
Jakobsberg 2:1013  
Adress  
FUXVÄGEN 10  
17739 Järfälla

Uppdragsnummer	AB3985
Besiktningsdatum	2024-10-07
Besiktningsservice	OBM Besiktningsservice AB
Besiktningssköttare	Tom Fransson
Närvarande	Dödsbodelägare
Giltig till och med	2025-10-07

Byggnadsbeskrivning 1-plans villa med källare	Byggnadsår 1970
Till eller ombyggnad	Övrigt Huset var möblerat vid besiktningstillfället men har varit obebott en längre tid.

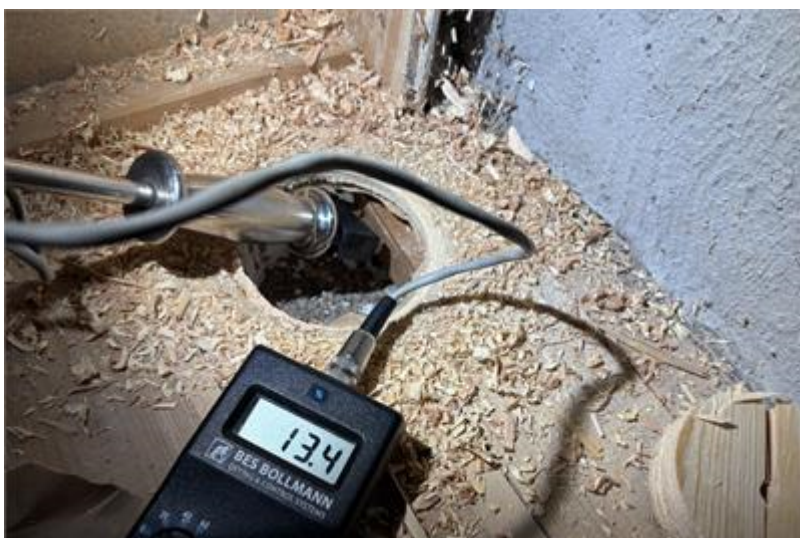
Byggnadsdel	Källare
Konstruktionsdel	Uppreglade golv på betongplatta
Konstruktionsuppbyggnad	Betongplatta, grusavjämning, trä-reglar, cellplast, råspont, golvytskikt

130mm provhål togs upp under trapp samt i gillestugan.

Fuktkvot i trä-reglarna uppmättes till ca. 12-14% FK vid båda mätpunkterna, vilket understiger gränsvärdet.

Ingen onormal lukt upplevdes från provhålen.

Det kritiska gränsvärdet för mikrobiell tillväxt brukar anges till ca 15-17% fuktkvot (FK).

Fuktvärden under gränsvärde uppmättes.

Notera att stickprovsmässig undersökning är utförd samt att mätvärden normalt sett kan variera över årstiderna. För att säkert fastställa konstruktionens kondition och fuktstatus måste en mer omfattande undersökning utföras.
