Fastighetsuppgifter

Älmås 1:6

Jämnakulla 131

Uppdragsnummer	B4537
Besiktningsdatum	2024-10-08
Besiktningföretag	OBM Besiktning Väst AB
Besiktningförrättare	Jonas Väyrynen
Närvarande	Fastighetsägare.
Giltig till och med	2025-10-08

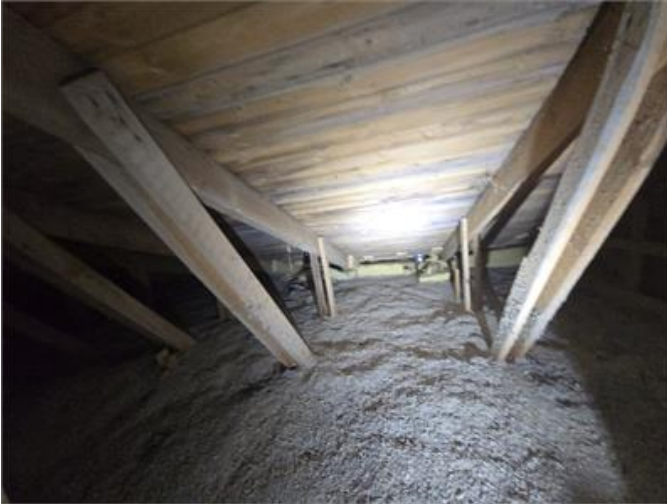
När det finns brister i tätningen mellan ett kallt och ett varmt utrymme finns det en risk att relativt varm och fuktig luft kommer ut från det varma utrymmet till det angränsande kalla utrymmet och träffar en kall yta och kondenserar. Missfärgning på yttertaksstrukturen är en indikering på att ineluften har kommit ut i vinden så att ett gynnsamt

klimat för en mikrobiell tillväxt har uppstått. Det kan vara en indikering på att ventilationen inomhus är undermålig. För detta fortgå finns det en risk att man kan få skador på konstruktioner som i en förlängning påverkar byggnaden och inomhusmiljön negativt.

Exempelbild, mikrobiell påväxt underlagstak.

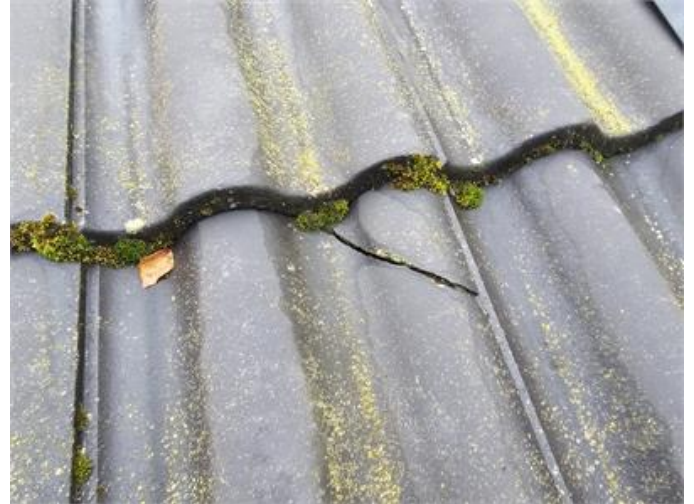
Hängrännor/Stuprör		X			Det är viktigt att regelbundet rengöra och justera hängrännor och dess lutning mot stuprören.
Tak			X		Yttertaget är kontrollerat från taksteg och marknivå. Det noterades mosspåväxt på takpannor och ett par spruckna takpannor. Se kommentar/riskanalys.
Vind			X		Mikrobiell påväxt förekommer på underlagtaket, företrädesvis i den äldre delen. Lokalt noterades fuktfläckar på underlagtaket, främst kring genomföring murstock. Ett oisolerat ventilationsrör noterades. Se kommentar/riskanalys.
				X	Delar av takkonstruktionen är ett s.k parallelltak, dvs att innertaket följer yttertaget. i dessa delar omöjliggör konstruktionen i sig kontroll av underlagstaket. För generell info, se kommentar/riskanalys.
Invändigt					
Allmänt och installationer		X			Delar av husets el- v/a och värmerörsinstallationer är äldre. Se gärna kapitel om tekniska livslängder längre bak i protokollet.
		X			Golvknarr/golvlut och sprickor i skivskarvar förekommer i förväntad omfattning med avseende på husets byggår och hustyp.

Mossan binder fukt, detta kan påverka taket negativt. Om det finns mossa på taket en längre tid kan det inte uteslutas att det kommer uppstå skador på taket, vilket i sin tur påverkar underliggande material och orsakar skador som påverkar byggnaden negativt.

Exempelbild, sprucken takpanna och mosspåväxt.

Vidare rekommenderas det att byta ut skadade takpannor då dessa utgör en risk för fuktrelaterade skador i dess underliggande konstruktioner.

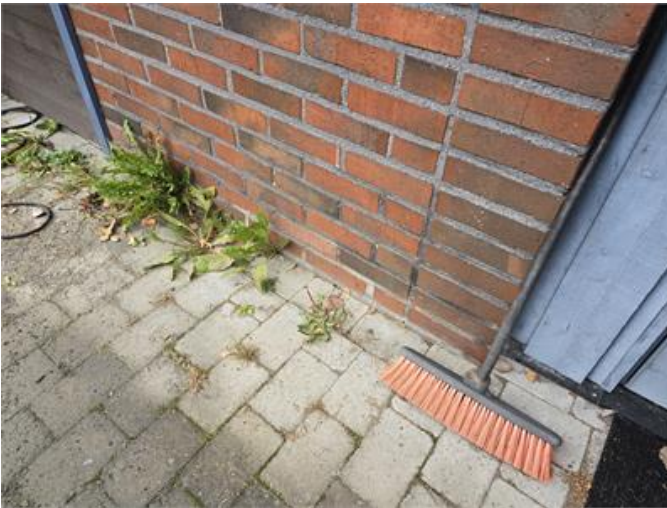
Besiktningresultat					
Bedömnings skala: 1 = Utan anmärkning, 2 = Påpekande, 3 = Bör åtgärdas, 4 = Ej besiktningsbart					
Byggnadsdel	1	2	3	4	Anmärkning
Utvändigt					
Markförhållanden			X		Marknivån går över delar av tegelfasad. Ökad risk för fuktskador i fasad och dess bakomliggande konstruktioner.
Krypgrund				X	Krypgrunden är inte kontrollerad eftersom det inte finns någon lucka. Det rekommenderas att möjliggöra, och utföra en kompletterande besiktning av utrymmet.
		X			Krypgrund är en riskkonstruktion. Se kommentar/riskanalys.
Sockel/Fasad (sten)		X			Sprickor förekommer i normal/förväntad omfattning. Se kommentar/riskanalys.
				X	På husets ena gavel, mot vägen, pågår renovering av fogar mellan tegelstenarna.
Fasad trä		X			Torrspäckor och träpanel som "slagit sig" noterades. Se kommentar/riskanalys.
Fönster/Dörrar		X			Husets äldre fönster/dörrar är i behov av målning/underhåll. Se kommentar/riskanalys.

marknivå går lokalt över tegelfasadens underkant.

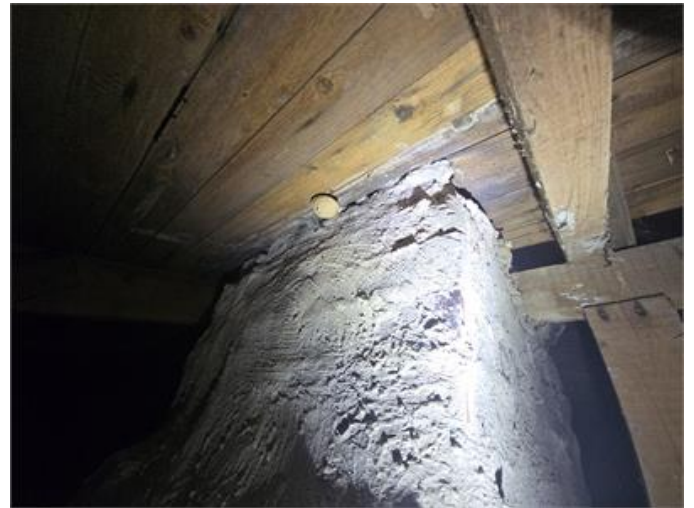
Fuktfläckar förekommer i underlagstaket, dessa fuktfläckar var vid besiktningstillfället torra och bedöms vara från tiden innan takomläggningen. Det rekommenderas att dessa hålls under uppsikt och ökar fuktfläckarna i storlek eller annan förändring sker bör kontakt tas med en fackman för erforderliga åtgärder.

Exempelbild, fuktfläckar i underlagstak intill murstocken.

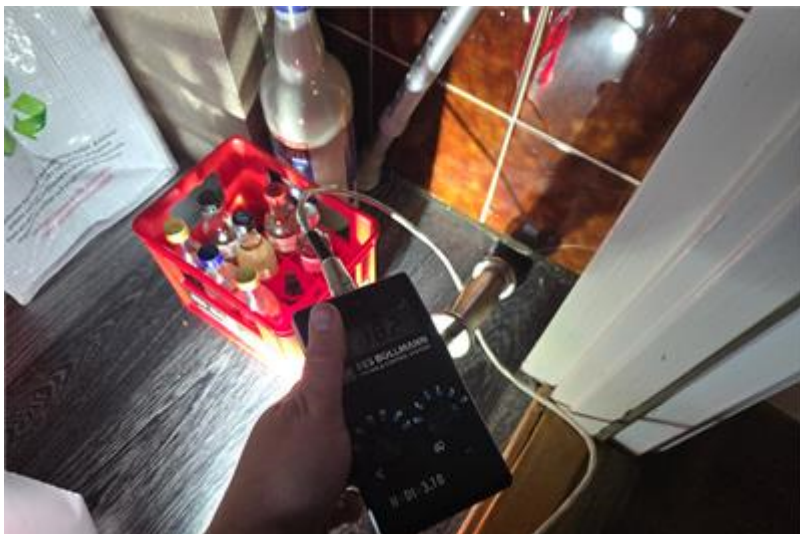
Kontroll har skett genom otätheter i konstruktionerna samt fuktkvotsmätning i syllreglar. Stickprovsmässig fuktkvotsmätning utfördes med ett högsta värde om ca 18%FK, vilket är över gränsvärdet för mikrobiell tillväxt som brukar anges till ca 17%FK.

. Betongplattor av detta slag utsätts i regel mer eller mindre för permanent fuktpåverkan från angränsande mark vilket medför risk för besvärande lukt på grund av mikrobiell tillväxt (mögel/bakterier) på eventuella organiska restmaterial (sågspån, jord, etc) mellan betongplatta och golvkonstruktion. Även träkonstruktioner så som tex ytter/innerväggsyllar etc riskerar att drabbas av fuktskador. Notera att stickprovsmässig undersökning är utförd. För att säkert fastställa konstruktionernas kondition och fuktstatus måste en mer omfattande undersökning utföras.
