Besiktningssprotokoll

Anticimex Försäkringsbesiktning i samarbete med Fastighetsbyrån

Fastighetsbeteckning: Arrendet 10	
Fastighetsadress: Skillinggatan 18	
Postnummer: 603 79	Ort: Norrköping

Försäkringsbesiktning

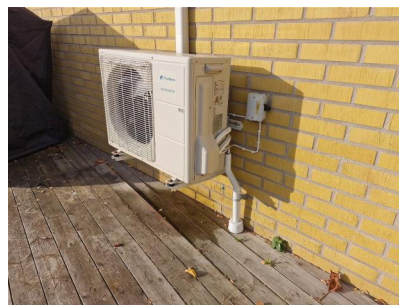
Utvändigt / Fasad

Det förekommer en glipa i träfasaden mellan sovrum och badrumsfönster.

Kondensvatten från luftvärmepumpens utedel leds inte bort från husgrunden.

Rekommenderar att målning/underhåll utförs.

Luftvärmepumpens utedel kommer ses över innan försäljning enligt fastighetsägaren så att kondensvattnet leds längre bort från husgrunden.

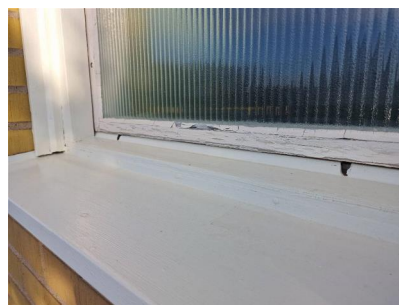
Utvändigt / Fönster

Fönster har ställvis målning och underhållsbehov.

Fönsterbågar och fönsterkarmar där målningsbehov finns riskerar att få fukt- och rötskador på grund av sämre vattenavvisande förmåga.

För att öka livslängden på fönster rekommenderas målning och underhåll.

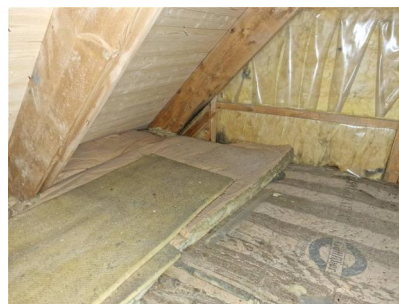
Utvändigt / Vind

I vindsutrymmet förekommer det i mindre omfattning mikrobiell påväxt vid takbjälkar.

Detta kan vara ett tecken på att vinden tillförts eller tillförs fukt inifrån bostaden.

Vid kontroll av vinden uppmättes fuktvärden under kritisk fuktnivå för mikrobiell tillväxt och en normal lukt upplevdes.

Fuktkvoten i underlagstak/takbjälkar uppmättes vid besiktningstillfället till ca 8,5 %.

Bedöms vara äldre och egenkontroller rekommenderas i första hand.

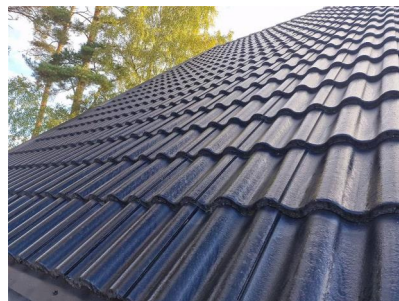
Utvändigt / Tak

Inget att notera.

Taket besiktades från mark och stege.

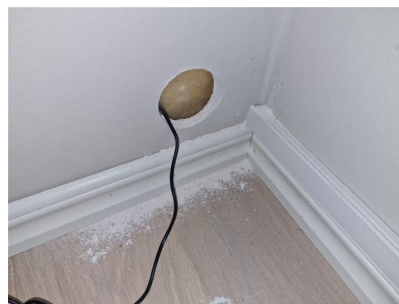
Entréplan / Allmänt

Betongplatta på mark med flytande golv.

Flytande golvkonstruktion och eventuella väggsyllar riskerar att drabbas av fuktskador på grund av naturlig fuktpåverkan om fuktskyddet är bristfälligt utfört alternativt saknas. Fuktvandring kan ske från marken genom betongen till organiskt material genom så kallad kapillärsugning och diffusion, vilket kan leda till skador med lukt av mikrobiell karaktär. Om golvkonstruktion och syllar är tryckimpregnerade kan även en kemisk lukt förekomma.

Vid kontroll av konstruktion uppmättes fuktvärden under kritisk nivå för mikrobiell tillväxt.

Fuktkvoten uppmättes genom ett uppborrat hål i yttervägg under trappan till ca 13 %.

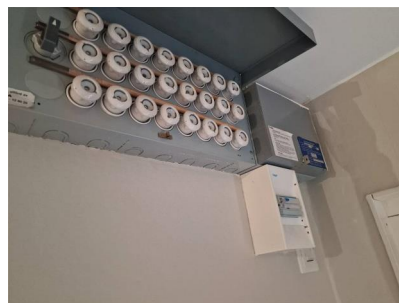
Jordfelsbrytare finns vid el-centalen.

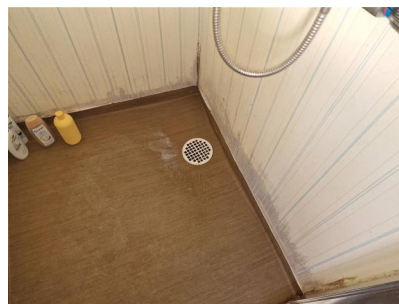
Entréplan / Tvättstuga med duschkörna

Våtutrymmet har äldre yt-/tätskikt.

Eftersom funktionen, som innebär att ytskiktet/tätskiktet ska vara vattentätt, kan vara nedsatt finns en ökad risk att vatten tränger igenom ytskiktet/tätskiktet med vattenskador i omkringliggande konstruktioner som följd.

Gjutjärnsbrunnar förekommer i utrymmet.

Med tiden kan gjutjärnsbrunnar rosta sönder med fuktrelaterade skador som följd.

Väggbeklädnad har ställvis släppt från underlaget.

Risk finns vid vattenbegjutning med fuktrelaterade skador i omkringliggande konstruktioner.

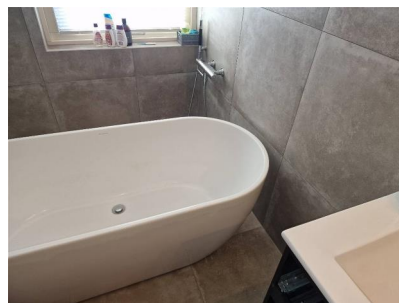
Övre plan / Badrum/Wc

Duschen är placerad nära ett fönster.

Duschens placering i våtutrymmet utgör en risk för fuktskador i fönster- och väggkonstruktionen.

I golvbrunnen förekommer i mindre omfattning bruk och fix runt klämring och montageskruvar.

Enstaka klinker har bomljud.

Felet som uppstått är att vidhäftningen mellan klinker och underlag har upphört. Sk "bom/ bomljud".

För att minska risken för fuktskador på fönster och väggkonstruktion rekommenderas att man skyddar fönstret mot vattenbegjutning.

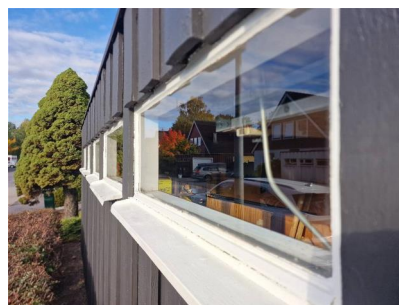
Utvändigt / Fönster

Överbleck saknas ovan fönster.

Avsaknad av bleck ovanför fönster medför en ökad risk för att vatten kan rinna in och orsaka fuktrelaterade skador i omkringliggande konstruktioner.

Målning och underhåll av fönster finns.

Fönsterbågar och fönsterkarmar där målningsbehov finns riskerar att få fukt- och rötskador på grund av sämre vattenavvisande förmåga.

För att öka livslängden på fönster rekommenderas målning och underhåll.

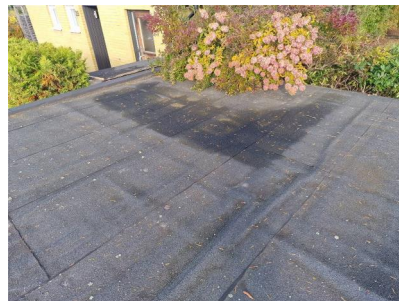
Utvändigt / Tak

Takpappen är äldre och är ställvis ojämnt och buktigt.

Tättskiktet på ett platt/låglutande tak har enligt vår bedömning en begränsad livslängd. Eftersom takpappen är äldre har det ett minskat motstånd mot vattengenomträngning. Detta i sin tur kan leda till att takkonstruktionen drabbas av fuktskador.
