Besiktningssprotokoll

Fastighetsbeteckning: Gropptorp 1:88	
Fastighetsadress: Ekebergsvägen 8	
Postnummer: 641 95	Ort: Katrineholm

Försäkringsbesiktning

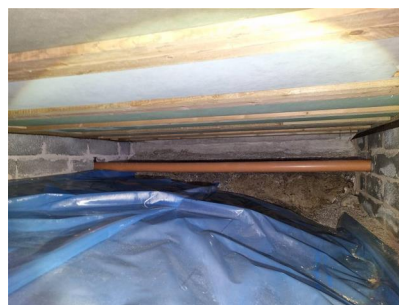
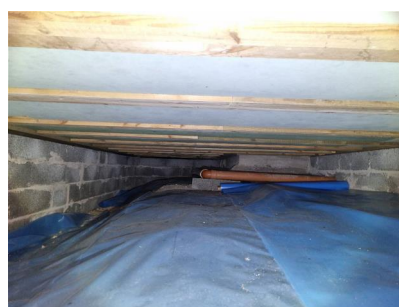
Utvändigt / Krypgrund

Vid kontroll av konstruktion uppmättes fuktvärden över kritisk fuktnivå.

Uteluftsventilerade krypgrunder med bjälklag av organiskt material har ofta fuktskador på grund av naturlig fuktpåverkan. Detta kan resultera i mikrobiella skador.

Fuktkvoten uppmättes till 20 % i blindbottenbrädor och syllar.

Det finns risk för mikrobiell tillväxt om den relativa fuktigheten (RF) i den omgivande luften är över 75 %. I furuvirke motsvarar det en fuktkvot (FK) på 17 %.

För att undvika detta så måste grundens klimat bli torrare. Läs Anticimex faktablad om uteluftsventilerade krypgrunder för tips och råd.

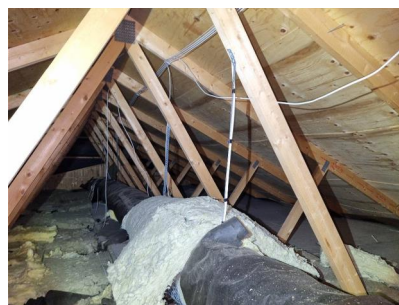
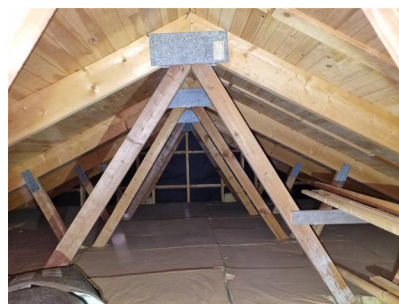
Utvändigt / Vind

Vid kontroll av vinden uppmättes fuktvärden under kritisk fuktnivå för mikrobiell tillväxt och en normal lukt upplevdes.

Fuktkvoten i underlagstak/takbjälkar uppmättes vid besiktningstillfället till 6 % (Gränsvärde 17%).

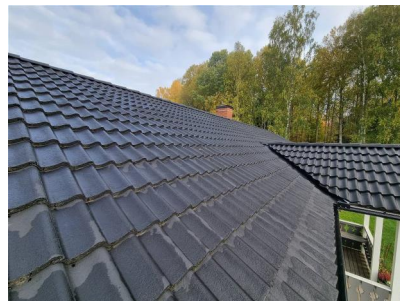
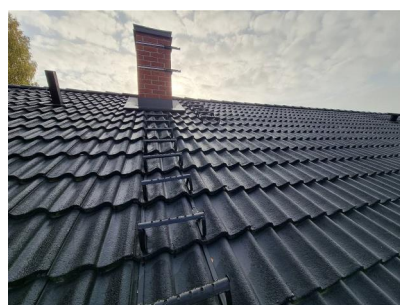
Utvändigt / Tak

Inget att notera.

Taket är besiktat från takstegen och från stege uppställd mot takfoten.

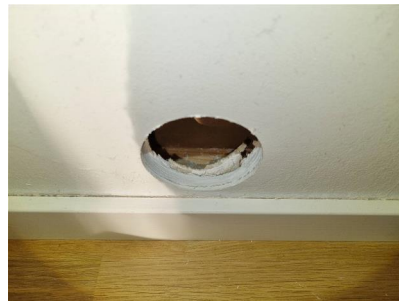
Entréplan / Entréhall

Vid kontroll av väggssyllar uppmättes fuktvärden under kritisk nivå för mikrobiell tillväxt och normal lukt upplevdes.

Fuktkvoten uppmättes till 6,5 % i hjärtväggssyll.

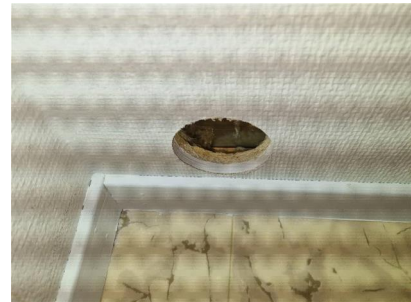
Entréplan / Klädkammare

Vid kontroll av konstruktion uppmättes fuktvärden under kritisk nivå för mikrobiell tillväxt och normal lukt upplevdes.

Grundläggningen består av en betongplatta på mark utan underliggande isolering och med ett flytande golvspånskiva på en cellplastisolering. Fuktkvoten uppmättes till 10 % i ytterväggssyll.
