Besiktningssprotokoll

Anticimex Försäkringsbesiktning i samarbete med Fastighetsbyrån

Fastighetsbeteckning: Ilsbo-Berge 2:30	
Fastighetsadress: Tallstigen 3	
Postnummer: 829 91	Ort: Ilsbo

Besiktningdatum: 2024-10-08	Protokollnummer: 68555486
Temperatur: 08 °C	Väderlek: Mulet
Tekniker: Fredrik Thunström	
E-post: Fredrik.Thunstrom@anticimex.se	
Kontor: Söderhamn	
Närvarande: Fastighetsägaren

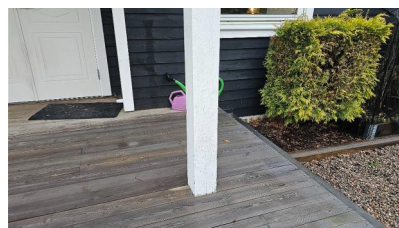
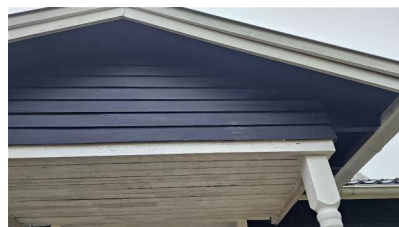
Utvändigt / Farstukvist

Träkonstruktioner är i behov av målning/underhåll.

Vi rekommenderar att du utför målning/underhåll.

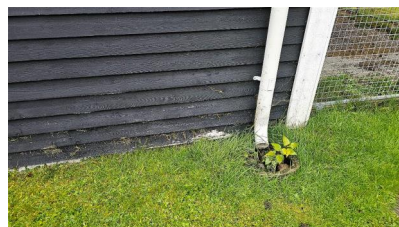
Utvändigt / Fasad

Mindre delar av fasadpanelen är i behov av målning/underhåll.

För att öka livslängden på fasadbeklädnaden rekommenderas målning och underhåll.

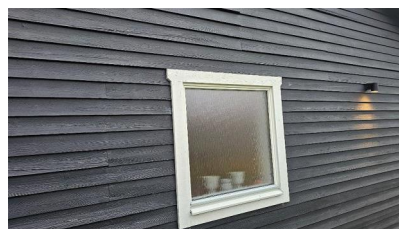
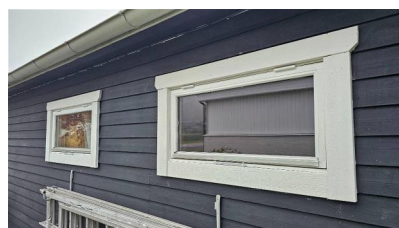
Utvändigt / Fönster

Fönsterbleck saknas på fönster.

Avsaknad av fönsterbleck medför en ökad risk för att vatten kan rinna in och orsaka fuktrelaterade skador i omkringliggande konstruktioner.

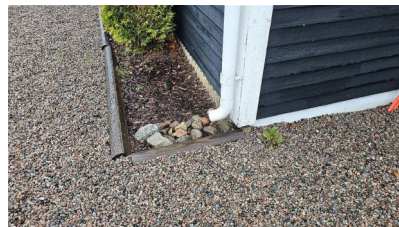
Utvändigt / Hängrännor / Stuprör

Stuprör avslutas intill huset.

Stuprör som avslutas intill huset (ovan mark) kan medföra en ökad fuktbelastning på grundmur/sockel som i sin tur kan leda till fuktrelaterade skador.

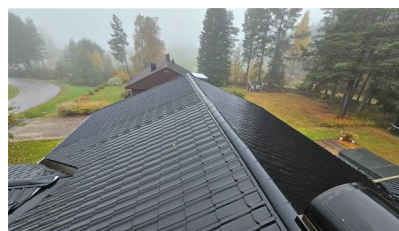
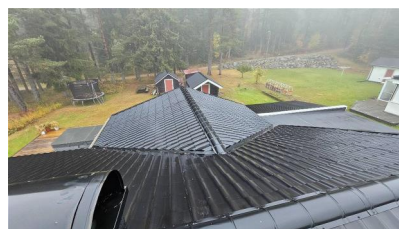
Utvändigt / Tak

Besiktning av yttertaket har genomförts från mark, anliggande stege samt takstege.

Inget att notera.

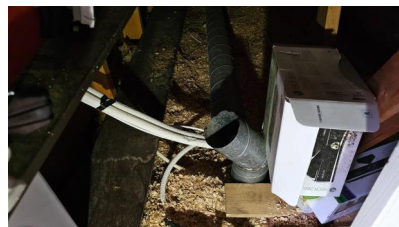
Utvändigt / Vind

Ventilation avslutas i vindsutrymmet.

Risk finns att varmluft sprids i vindsutrymmet och orsakar kondens på underlagstaket vilket kan orsaka mikrobiella skador.

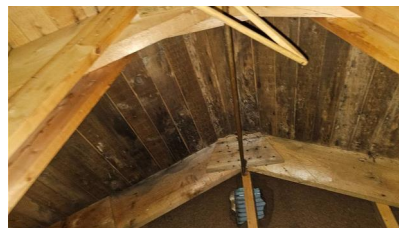
Mikrobiell påväxt finns på del av underlagstaket.

Detta kan vara ett tecken på att vinden tillförs fukt inifrån bostaden. Något som uppstod innan ventilationen gjordes om från badrum. Observera att besiktning av bostadens ventilationssystem inte har ingått i uppdraget.

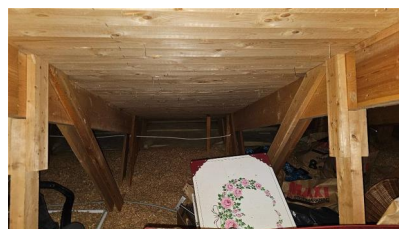
Vid kontroll av vinden uppmättes fuktvärden under kritisk fuktnivå för mikrobiell tillväxt och en normal lukt upplevdes. Fuktkvoten i underlagstak/takbjälkar uppmättes till 8 %.

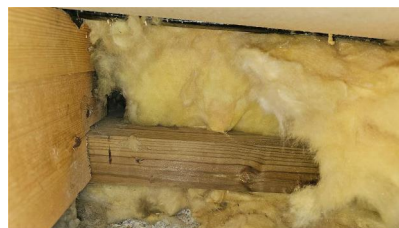
Entréplan / Allmänt

Mikrobiell lukt känns vid inträdet till huset.

Husets grundläggningen består av en betongplatta på mark utan underliggande isolering och med ett uppreglat isolerat golv dikt an betongen. Ytterväggssylen är rötskyddsbehandlad. Denna konstruktion får ofta skador på grund av naturlig fuktvandring.

Vi rekommenderar en fördjupad undersökning för att bedöma orsak och omfattning. Det är viktigt att tänka på att denna rekommendation om fördjupad undersökning gäller hela huset.

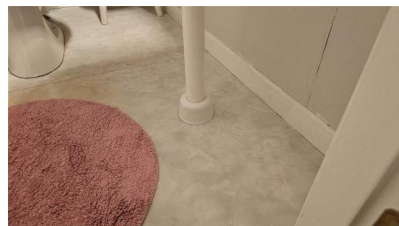
Entréplan / Toalett

🔍 Fuktindikering i utrymmet gav förhöjda fuktindikationer vid avlopp till handfat.

Vi rekommenderar en fördjupad undersökning för att bedöma orsak och omfattning.

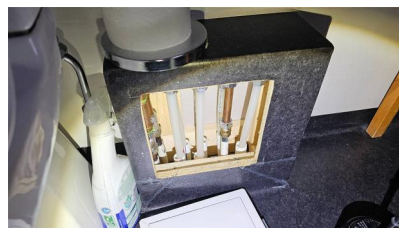
Entréplan / Badrum/Wc

⚠ Rörlits saknar vattentät botten.

En rörlits ska ha en vattentät botten och vara försedd med skvallerrör. När det saknas ökar risken för att ett läckage inte upptäcks i tid. Det kan leda till fuktskador i omkringliggande konstruktioner.

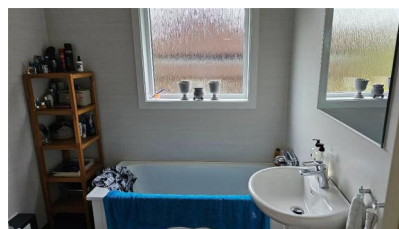
Fönster är olämpligt placerat.

Fönstrets placering i våtutrymmet utgör en risk för fuktskador i fönster- och väggkonstruktionen.

För att minska risken för fuktskador på fönster och väggkonstruktion rekommenderas att man skyddar fönstret mot vattenbegjutning.

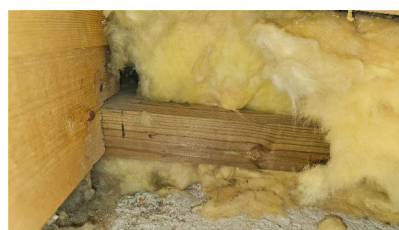
Entréplan / Sovrum 3

Vid kontroll av konstruktion uppmättes fuktvärden över kritisk nivå för mikrobiell tillväxt och mikrobiell lukt upplevdes.

Fuktkvoten uppmättes till 19 %.

Vi rekommenderar en fördjupad undersökning för att bedöma orsak och omfattning. Det är viktigt att tänka på att denna rekommendation om fördjupad undersökning gäller hela ytterväggssylen.

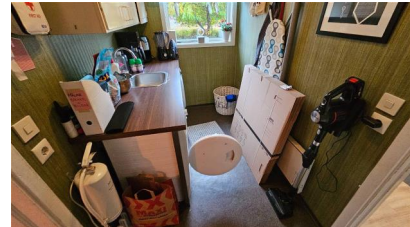
Entréplan / Tvättstuga

Våtutrymmet har äldre yt-/tätskikt.

Eftersom funktionen, som innebär att ytskiktet/tätskiktet ska vara vattentätt, kan vara nedsatt finns en ökad risk att vatten tränger igenom ytskiktet/tätskiktet med vattenskador i omkringliggande konstruktioner som följd.
