Besiktningssprotokoll

Anticimex Försäkringsbesiktning i samarbete med Fastighetsbyrån

Fastighetsbeteckning: Kallsta 2:16	
Fastighetsadress: Kallsta 145	
Postnummer: 836 92	Ort: Lit

Besiktningdatum: 2024-10-07	Protokollnummer: 68571756
Temperatur: 1 °C	Väderlek: Snöfall
Tekniker: Mikael Persson	
E-post: mikael.persson@anticimex.se	
Kontor: Sundsvall	
Närvarande: Fastighetsägare

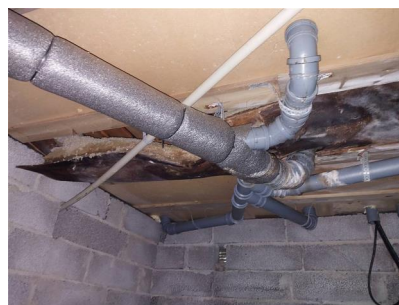
Pågående vattenskada under dusch/toalett och tvättstuga.

Kontakta försäkringsbolag och våtrumsentreprenör för kontroll och åtgärd.

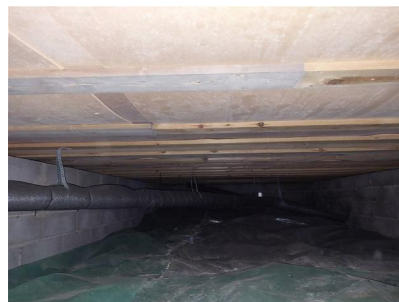
Vid kontroll av konstruktion i krypgrund noterades fuktvärden över kritisk fuktnivå och det förekommer mikrobiell påväxt på blindbotten.

De höga fuktvärdena och den mikrobiella påväxten innebär att grundens klimat under delar av året är för fuktigt. Detta kan i förlängningen leda till rötskador i konstruktionen. För att undvika detta så måste krypgrundens klimat bli torrare.

Fuktkvoten uppmättes till 18 %.

Övriga delar av kryppgrunden har mindre mängd mikrobiell påväxt på blindbotten och förhöjda fuktvärden uppmäts. Jag rekommenderar att installera en sorptionsavfuktare i utrymmet efter att vattenskadan är åtgärdad.

För att undvika detta så måste grundens klimat bli torrare. Läs Anticimex faktablad om uteluftsventilerade krypgrunder för tips och råd.

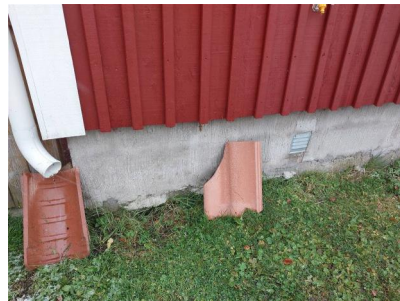
Mindre sprickor och putssläpp förekommer på sockel.

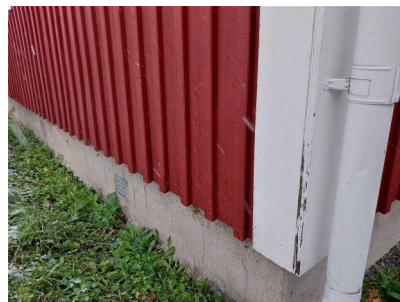
Delar av fasadpanelen är i behov av målning/underhåll.

För att öka livslängden på fasadbeklädnaden rekommenderas målning och underhåll.

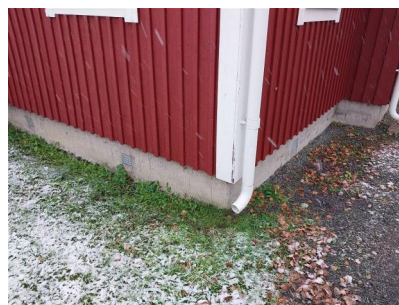
Stuprör avslutas nära husliv.

Stuprör som avslutas intill husliv (ovan mark) kan medföra en ökad fuktbelastning på grundmur/sockel/krypgrund med fuktrelaterade skador som följd.

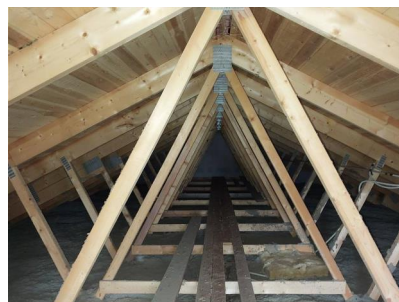
Vid kontroll av vinden uppmättes fuktvärden under kritisk fuktnivå för mikrobiell tillväxt och en normal lukt upplevdes. Fuktkvoten i underlagstak/takbjälkar uppmättes till 10 %.

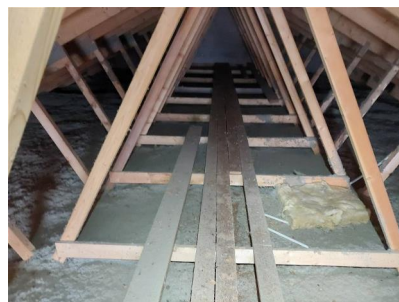
Vindsutrymmet är i gott skick dock kan man se att det frånnock och genomföring blåst in skräp/löv vilket tyder på mindre otätheter. Kontrollera dessa delar av taket när taket är fritt från snö.

Skräp har blåst in frånnock. Inga fuktfläckar. Bristfällig nocktätning.

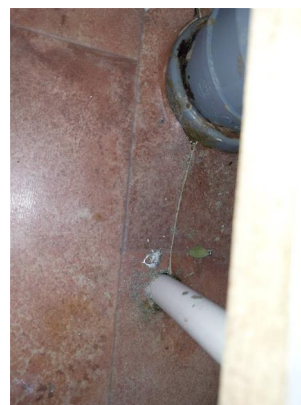
Otätheter runt rör genomföringar.

För att upptäcka ett eventuellt läckage i ett tidigt skede täta runt genomföringar under diskbänkskåp.

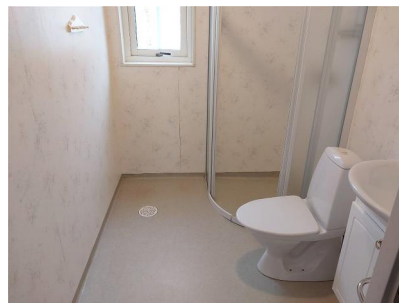
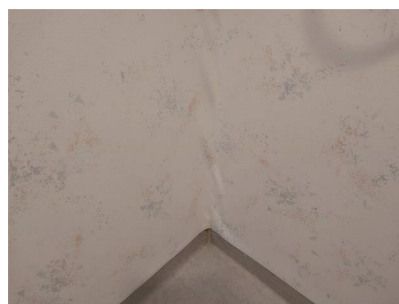
Våtutrymmet har äldre yt-/tätskikt.
Väggmatta har släppt i plats för dusch.
Otätheter i skarvar på väggmatta.
Golvbrunnen är placerad för nära vägg.

Eftersom funktionen, som innebär att ytskiktet/tätskiktet ska vara vattentätt, kan vara nedsatt samt övrigt noterat ovan finns en ökad risk att vatten tränger igenom ytskiktet/tätskiktet med vattenskador i omkringliggande konstruktioner som följd.

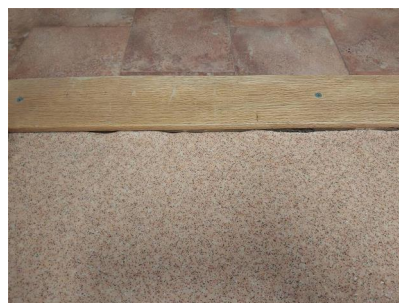
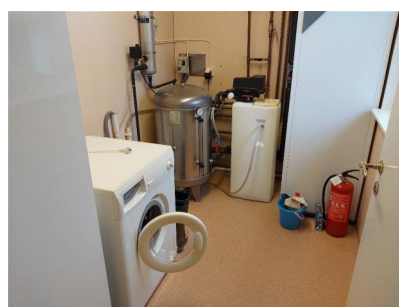
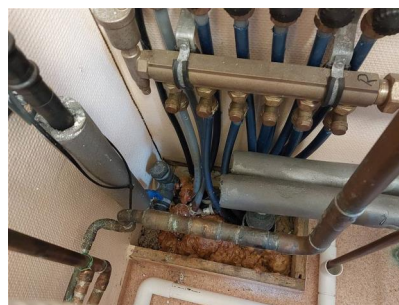
Våtutrymmet har äldre yt-/tätskikt.
Mindre otäthet vid tröskel. Komplettera med våtrumms fog.
Rörslits saknar vattentät botten.

Eftersom funktionen, som innebär att ytskiktet/tätskiktet ska vara vattentätt, kan vara nedsatt samt övrigt noterat ovan finns en ökad risk att vatten tränger igenom ytskiktet/tätskiktet med vattenskador i omkringliggande konstruktioner som följd.
