Fastighetsuppgifter

Kjula-Blacksta 2:6

Högstenavägen 1

**Besiktningssuppgifter**

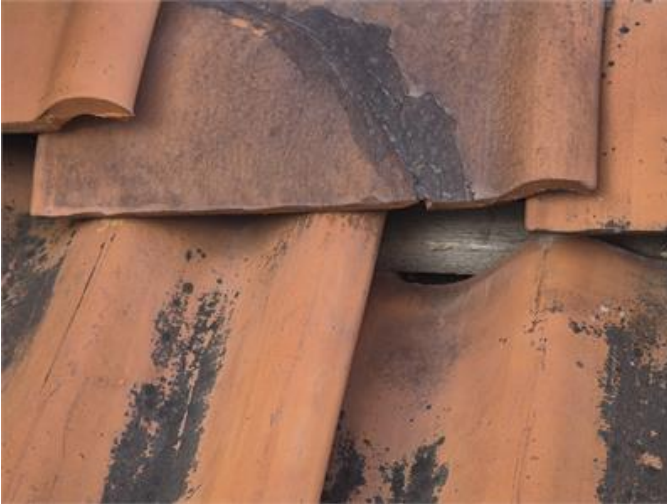
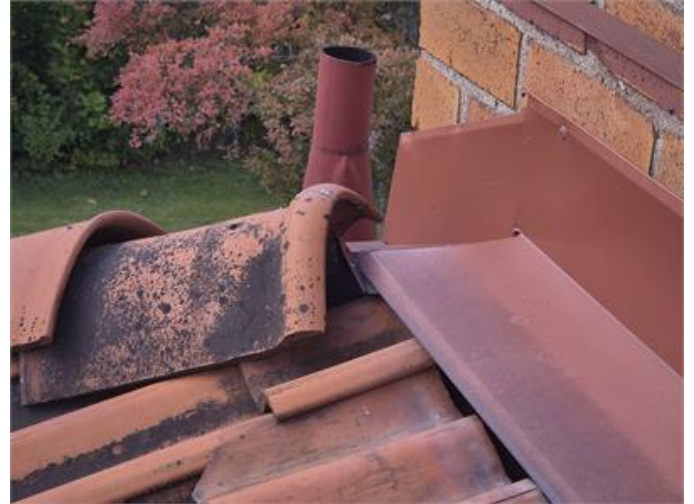
Otättheter på taket.

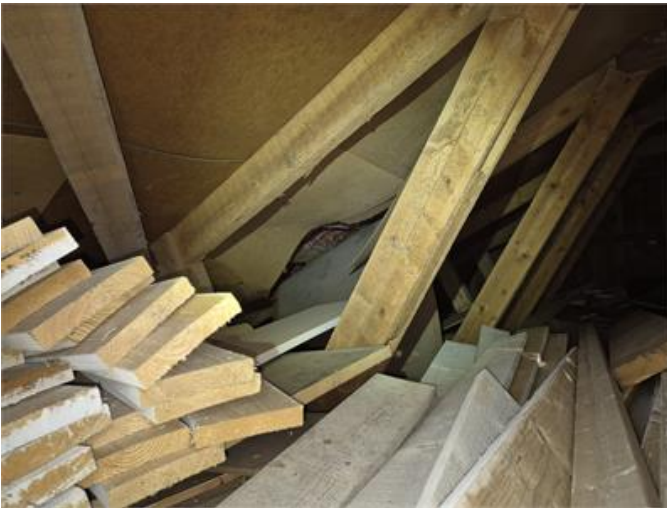
Bild från vinden ovanför garaget.
