Besiktningssprotokoll

Anticimex Försäkringsbesiktning i samarbete med Fastighetsbyrån

Fastighetsbeteckning: Axet 6	
Fastighetsadress: Kornvägen 12	
Postnummer: 776 34	Ort: Hedemora

Försäkringsbesiktning

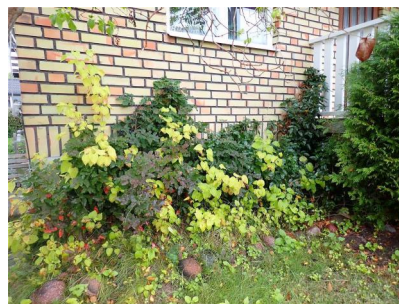
Utvändigt / Markförhållanden

Växter finns i anslutning till grundmur.

När det finns rabatter och växter nära grundmuren finns risk att fukt stannar kvar i väggarna. Detta kan i sin tur orsaka invändiga fuktskador. Växternas rötter kan också skada grundmuren och sätta dräneringsledningen ur funktion.

Området närmast huset rekommenderas att vara fritt från växtlighet.

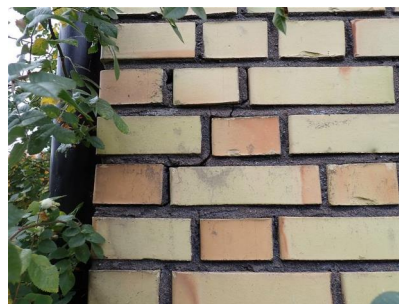
Utvändigt / Fasad

Sprickor finns i tegelfasaden.

Dessa bedöms inte ha lett till bakomliggande skador.

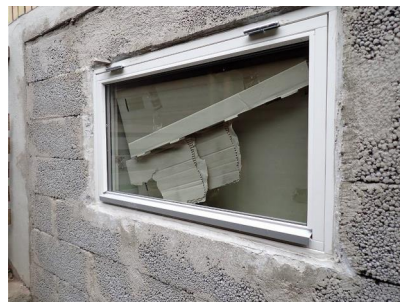
Oputsad fasad på utsidan där gamla garaget var finns.

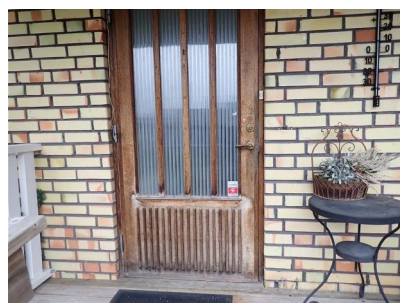
Utvändigt / Dörrar

Torrspäckor finns på dörr.

Torrspäckor och färgsläpp medför ökad risk för fuktinträngning vilket i sin tur kan leda till rötskador.

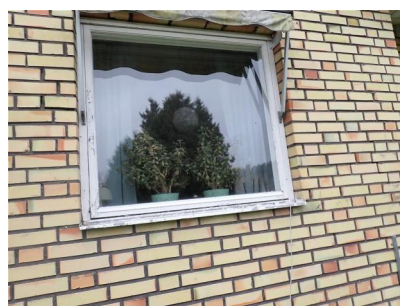
Utvändigt / Fönster

Fönster har färgsläpp och torrspäckor.

Fönsterbågar och fönsterkarmar där målningsbehov finns riskerar att få fukt- och rötskador på grund av sämre vattenavvisande förmåga.

För att öka livslängden på fönster rekommenderas målning och underhåll.

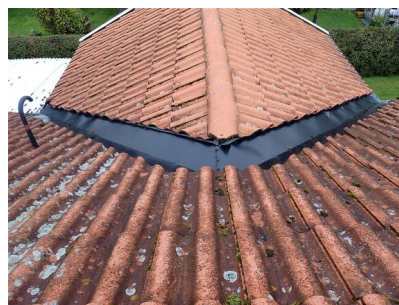
Utvändigt / Tak

Vinkelränna på taket är för kort.

Vinkelrännan mellan de två taksidorna är inte tillräckligt långt uppdragen under takpannorna. Detta kan leda till att regnvatten kan rinna in i takkonstruktionen som i sin tur kan orsaka mikrobiella skador (angrepp av mikroorganismer) i takbrädor och takstolar.

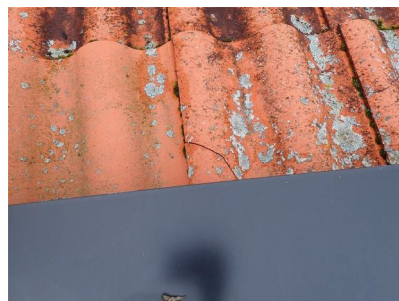
Takpannor är skadade.

Då det förekommer skadade/spruckna takpannor finns det risk för fuktskador på underliggande konstruktioner.

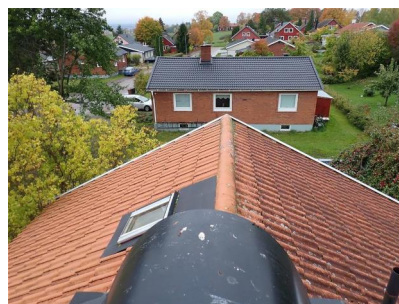
Mosspåväxt finns på takpannor.

Mossa som växer på taket kan leda till att taktäckningen har ett minskat motstånd mot vatteninträngning. Detta i sin tur kan leda till fuktskador på träläkt och takkonstruktionen vilket kan resultera i mikrobiella skador (angrepp av mikroorganismer).

För att öka livslängden på taket rekommenderas att mossan tas bort från takpannorna.

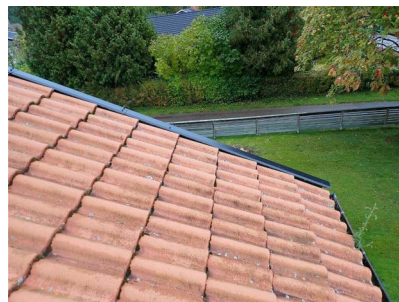
Vindskive plåten är för kort.
Den täcker inte över takpannorna helt.

Detta kan leda till att regnvatten kan rinna in i takkonstruktionen som i sin tur kan orsaka mikrobiella skador (angrepp av mikroorganismer) i takbrädor och takstolar.

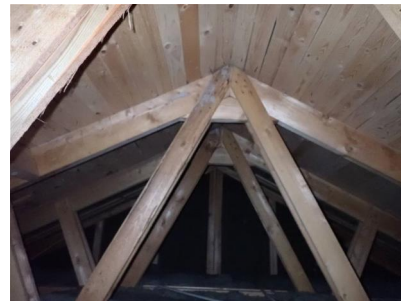
Utvändigt / Vind ovanför vardagsrum

Vid kontroll av vinden uppmättes fuktvärden under kritisk fuktnivå för mikrobiell tillväxt och en normal lukt upplevdes. Fuktkvoten i underlagstak/takbjälkar uppmättes till 9 %.

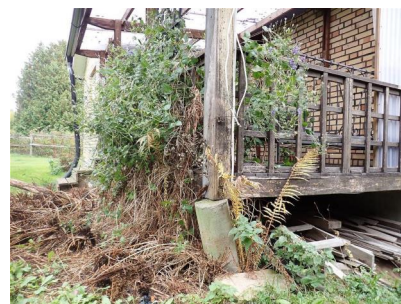
Utvändigt / Altan baksidan

Plintar har kalvat (tjälksjutit).

En fördjupad undersökning av en byggare rekommenderas för kontroll och åtgärdsförslag.

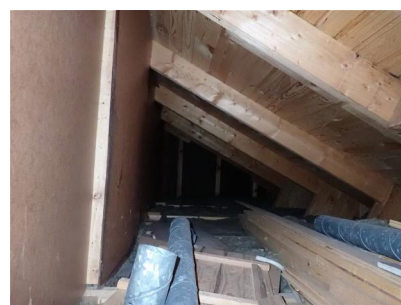
Utvändigt / Sidovind

Vid kontroll av vinden uppmättes fuktvärden under kritisk fuktnivå för mikrobiell tillväxt och en normal lukt upplevdes. Fuktkvoten i underlagstak/takbjälkar uppmättes till 9 %.

Det finns risk för mikrobiell tillväxt om den relativa fuktigheten (RF) i den omgivande luften är över 75 %. I furuvirke motsvarar det en fuktkvot (FK) på 17 %.

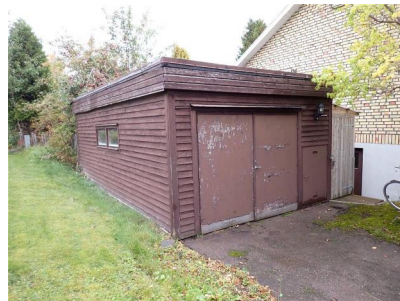
Utvändigt / Garage utvändigt

Garaget är i behov av en renovering.

Kontakta en byggare för kontroll och åtgärdsförslag.

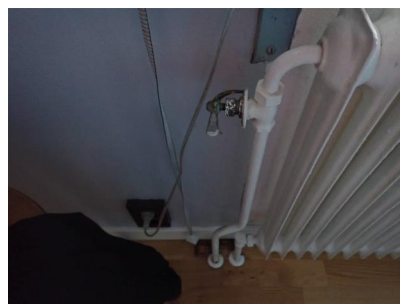
Entréplan / Sovrum 2

Läckage på termostat vid element.

Förhöjda fuktvärden på golvet finns samt formförändring.

Kontakta en fackman för kontroll och åtgärd.

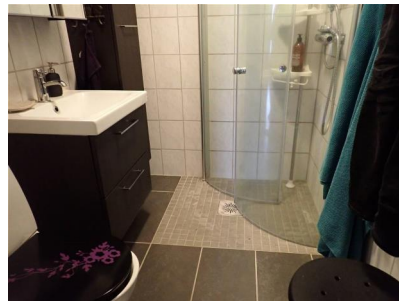
Entréplan / Dusch/Toalett

Normala fuktvärden indikerades mot klinker/kakel.

En viss fukt tränger alltid in bakom kakel/klinker via fogarna, detta är helt normalt och innebär inte att tätskiktet/ våtrumsisoleringen under kaklet/klinkern är bristfälligt eller ur funktion.

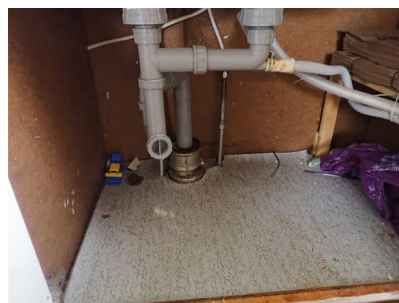
Entréplan / Kök

Fuktskydd saknas i diskbänksskåp samt under kyl/frys.

Utan fuktskydd är det svårt att upptäcka läckage från rörledningar. Vatten kan då tränga in i omkringliggande konstruktioner och orsaka fuktskador.

För att upptäcka eventuella läckage, installera ett fuktskydd.

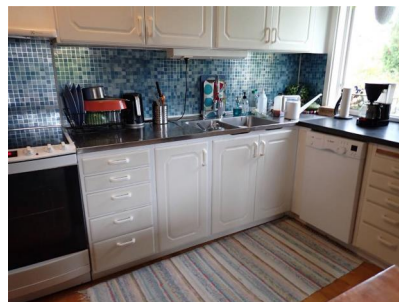
Fuktindikering i utrymmet gav inga förhöjda fuktindikationer.

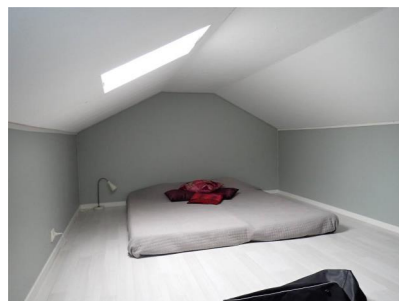
Övre plan / Allrum

Rinnmärken finns under takfönster.

Inga förhöjda fuktindikationer uppmättes i rinnmärkena.

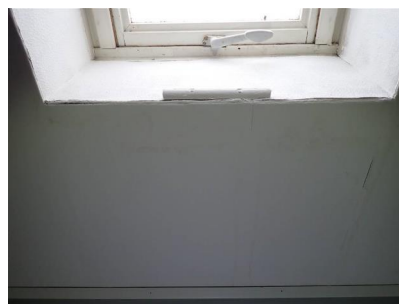
Övre plan / Sovrum

Rinnmärken finns under takfönster.

Inga förhöjda fuktindikationer uppmättes i rinnmärkena.

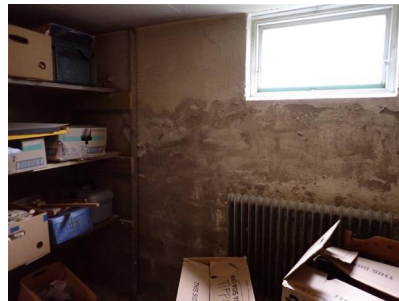
Källarplan / Allmänt

Det finns tecken på att fukt tar sig in igenom källaryttväggarna. Detta yttrar sig i form av puts- och färgsläpp samt kalk/saltutfällning. Om dessa inte ökar i omfattning eller yttrar sig i form av att fritt vatten tränger in, behöver detta inte vara något större problem. Används källaren till det den är tänkt för (matkällare) och så länge man där inte förvarar fukt känsliga saker i direkt kontakt med golv/väggar kan det fungera ändå.

Utvändigt fuktskydd är äldre än 20 år.
Puts- och färgsläpp finns på källarväggar.

Puts- och färg som släppt från underlaget invändigt på källarytterväggarna är ett tecken på att källarens utvändiga fuktskydd inte längre fungerar tillfredsställande.

För att åtgärda detta måste källarens utvändiga fuktskydd förbättras. Läs Anticimex faktablad om källare för tips och råd.

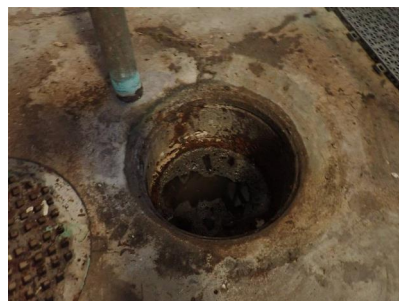
Allmänt i källaren finns äldre gjutjärnsbrunnar som är rostangripna.

Det finns risk att golvbrunnen rostar sönder.

Byt golvbrunnar vid framtida renovering.

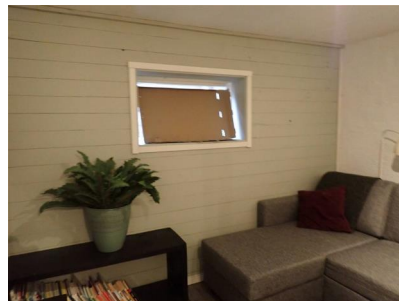
Källarplan / Gästrum

Utrymmet har påreglade källarväggar.

Påreglade källarväggar har en naturlig fuktpåverkan från mark. Detta leder till mikrobiella skador (angrepp av mikroorganismer) som i sin tur leder till att mikrobiell lukt sprids till boendemiljön.

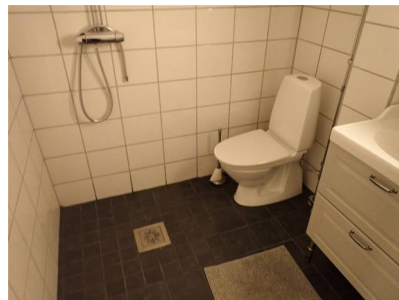
Källarplan / Dusch/Toalett

Tätskikt finns inte i golvbrunn.

När tätskikt saknas i golvbrunnen innebär det risk för fuktskador. Vatten kan tränga ner i omkringliggande konstruktioner med fuktrelaterade skador som följd.

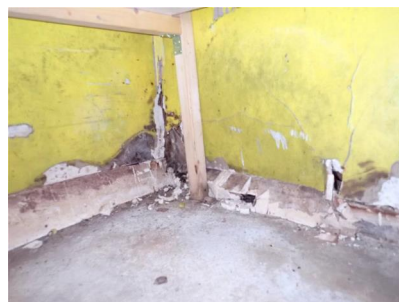
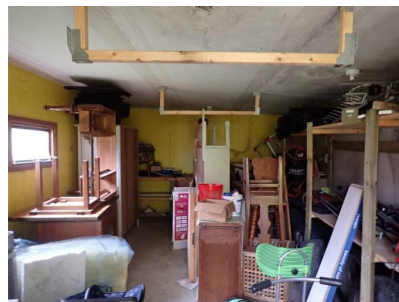
Garage invändigt / Garage

- 🔍 Taket och väggen har fuktskador. Rötskador finns på yttervägg.

Dom synliga fuktfläckarna i taket tyder på att vatten har runnit in på grund av otätheter.

Vi rekommenderar en fördjupad undersökning av en byggare för att bedöma orsak och omfattning.
