Kaggen 40

Torpängsbacken 30

Uppdragsnummer	C14715
Besiktningsdatum	2024-10-09
Besiktningföretag	OBM Fuktteknik AB
Besiktningförrättare	Benny Solin
Närvarande	Säljare
Giltig till och med	2025-10-09

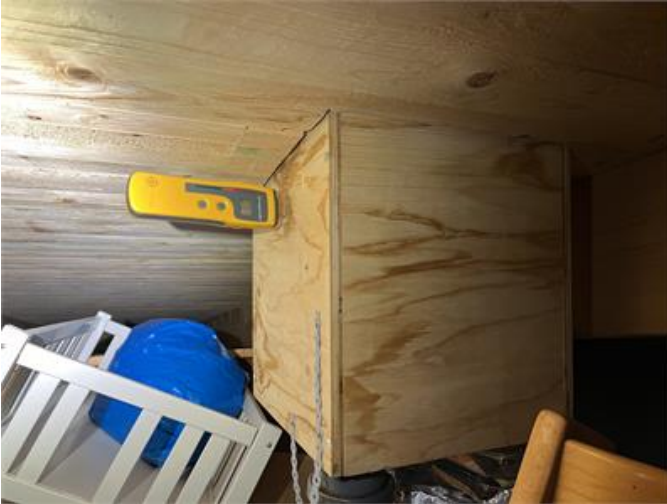
Besiktningresultat					
Bedömningsskala: 1 = Utan anmärkning, 2 = Påpekande, 3 = Bör åtgärdas, 4 = Ej besiktningsbart					
Byggnadsdel	1	2	3	4	Anmärkning
Vind			X		Fuktfläckar noteras i trälucka till ventilationsgenomföring där något förhöjda fuktvärden uppmättes vilket bör kontrolleras/åtgärdas.
		X			Utrymmet delvis belamrat med lösöre. Vinden besiktades från landgång över isolering.
Övre plan					
Trappa	X				
Hall	X				
Klädkammare	X				
Sovrum 1	X				
Sovrum 2	X				
Dusch/wc		X			Äldre skruvhål duschvägg, dock tätat med silikon.
Sovrum 3	X				
Sovrum 4	X				
Entréplan					
Entréhall		X			Mindre sättning i trägolvet framför klinkergolv.
Tvättstuga	X				
Kök		X			Avloppsslangen till diskmaskin är ej klamrad i vägg/skåp.
Vardagsrum	X				
Trappförråd		X			Ej våtsäkert vid inkommande vattenledning. Komplettering med fuktlarm kan övervägas.
Badrum	X				
Utvändigt					
Tak		X			Tätning runt ventilationshuv bör ses över, se noteringar vind. Inga synliga otätheter noterades vid besiktningen.

Något förhöjda fuktvärden uppmättes i trälåda runt ventilationsgenomföring på vinden.

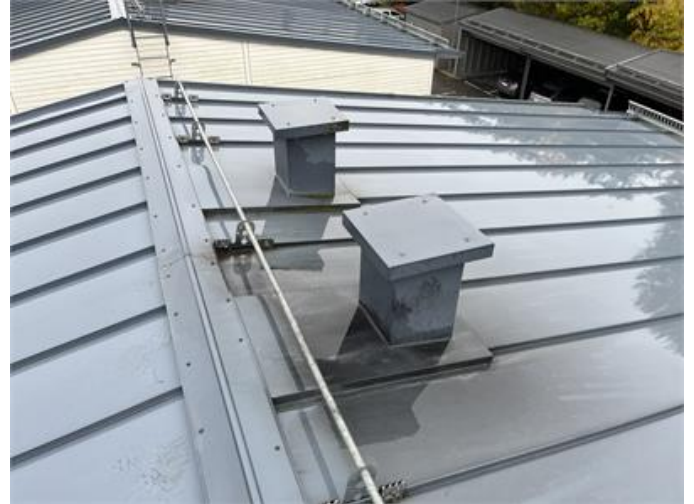
Bilden visar delar av taket.
