Besiktningssprotokoll

Anticimex Försäkringsbesiktning i samarbete med Fastighetsbyrån

Fastighetsbeteckning: Nolby 1:196	
Fastighetsadress: Nolby stommen 2	
Postnummer: 668 91	Ort: Ed

Besiktningdatum: 2024-10-09	Protokollnummer: 68558137
Temperatur: 15 °C	Väderlek: Mulet
Tekniker: Joakim Hellblad	
E-post: joakim.hellblad@Anticimex.se	
Kontor: Karlstad	
Närvarande: Nyckeljobb.

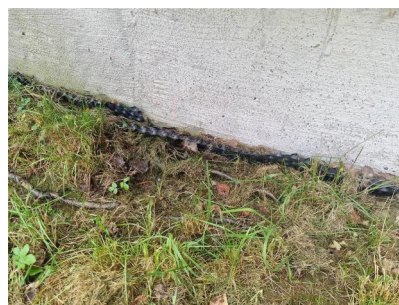
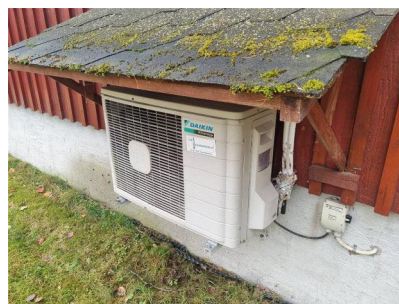
Utvändigt / Sockel

Utvändigt fuktskydd ligger oskyddat ovan mark och saknar en list som ska hålla fuktskyddet mot väggen.

Risk finns att det utvändiga fuktskyddet skadas och funktionen försämras.
- Kondensvatten från luftvärmepumpens utedel leds ej bort från grunden.

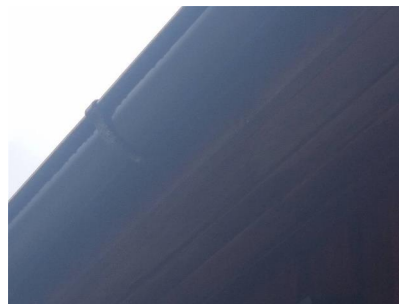
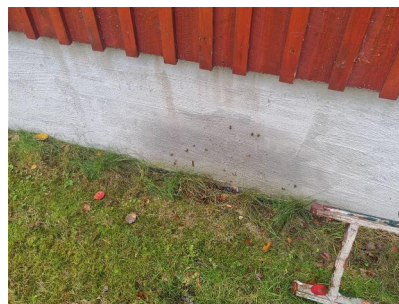
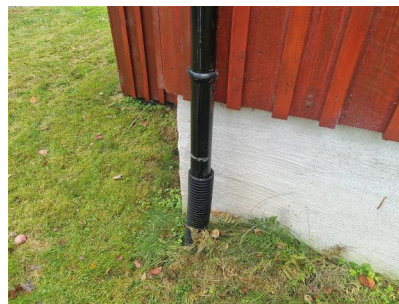
Utvändigt / Hängrännor / Stuprör

Hängrännor på baksidan läcker i skarvarna och stuprör saknar lövsilar

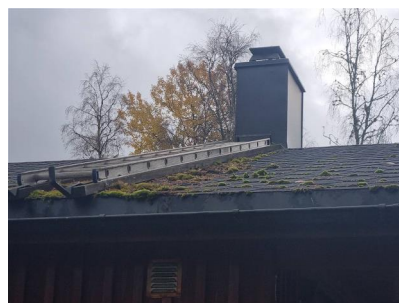
Utvändigt / Tak

Mosspåväxt finns på tak.

Mossa som växer på taket kan leda till att taktäckningen har ett minskat motstånd mot vatteninträning. Detta i sin tur kan leda till fuktskador på takkonstruktionen vilket kan resultera i mikrobiella skador (angrepp av mikroorganismer).

För att öka livslängden på taket rekommenderas att mossan tas bort från taket.

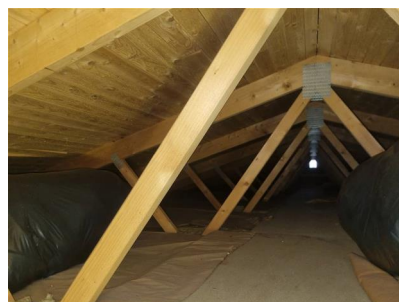
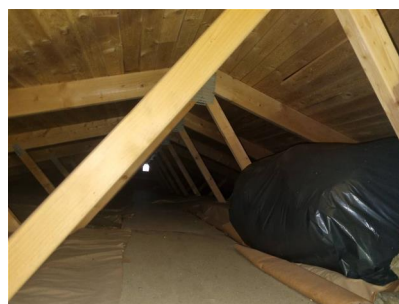
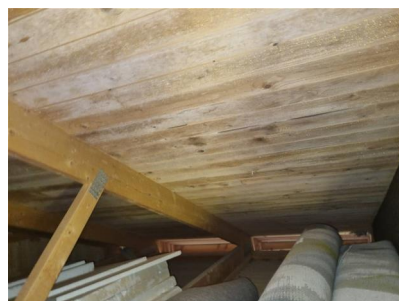
Utvändigt / Vind

Vid kontroll av vinden uppmättes fuktvärden under kritisk fuktnivå för mikrobiell tillväxt och en normal lukt upplevdes. Fuktkvoten i underlagstak/takbjälkar uppmättes vid besiktningstillfället till ca 9-10 %. Detta värde varierar dock under året beroende på årstid och utomhusklimat.

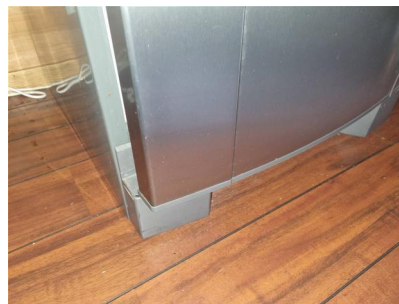
Entréplan / Kök

Fuktskydd saknas under vitvaror.

Utan fuktskydd är det svårt att upptäcka läckage. Vatten kan då tränga in i omkringliggande konstruktioner och orsaka fuktskador.

För att upptäcka eventuella läckage, installera ett fuktskydd.

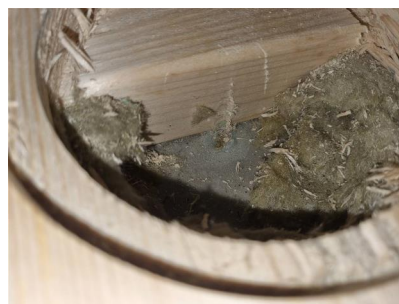
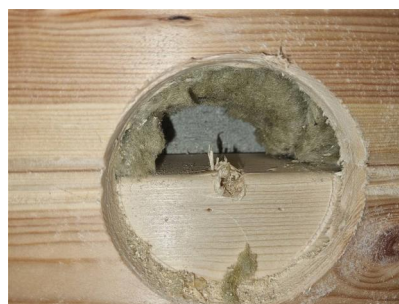
Källarplan / Allmänt

🔍 Vid kontroll av konstruktion uppmättes fuktvärden över kritisk nivå för mikrobiell tillväxt och normal lukt upplevdes. Kontroll utfördes i förråd i både golv och vägg.

Grundläggningen består av en betongplatta på mark utan underliggande isolering och med ett uppreglat isolerat golv dikt an plast på betongen. Vägghonstruktionen är på reglad yttervägg med isolering och träregel dikt an yttervägg. Denna konstruktion får ofta skador på grund av naturlig fuktvandring.

Fuktkvoten uppmättes till 12% i vägg och 16 % i golv och den relativa fuktigheten till 83% i vägg och 85 % i golv. Gränsvärdet för mikrobiell tillväxt är 17% FK och / 75% RF.

Vi rekommenderar en fördjupad undersökning för att bedöma orsak och omfattning. Det är viktigt att tänka på att denna rekommendation om fördjupad undersökning gäller hela källaren..

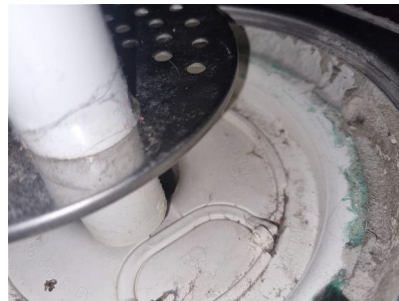
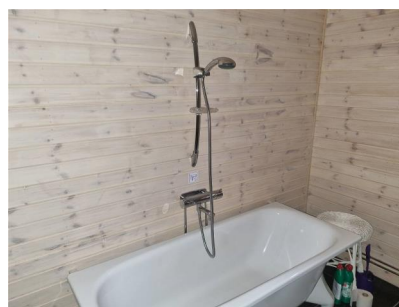
Källarplan / Badrum

Tätskikt finns inte i golvbrunn och fuktkänsligt material finns på väggar i badrummet.

När tätskikt saknas i golvbrunnen innebär det risk för fuktskador. Vatten kan tränga ner i omkringliggande konstruktioner med fuktrelaterade skador som följd.
