Fastighetsbeteckning
Annelund 8
Adress
Gamla Norrtäljevägen 99G
18247 Enebyberg

Uppdragsnummer AB3993
Besiktningdatum 2024-10-09
Besiktningföretag OBM Besiktningsservice AB
Besiktningförrättare Peter Franck
Närvarande Säljarna
Giltig till och med 2025-10-09

Byggnadsbeskrivning	Byggnadsår
Huset är ett 2-plans radhus grundlagd på platta på mark.	1982
Till eller ombyggnad	Övrigt
	Huset var normalt möblerat vid besiktningen.

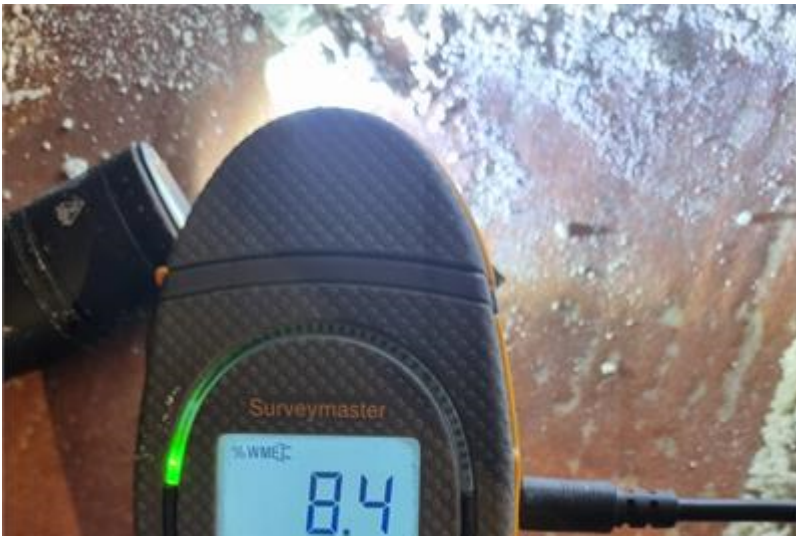
Byggnadsdel	Entréplan
Konstruktionsdel	Flytande golv på betongplatta samt träregelstomme ovan plattan
Konstruktionsuppbyggnad	Tunnt flytande golv utan överliggande isolering, vägg med vägggipsskiva, plastfolie, isolering, träregel

Det kritiska gränsvärdet för mikrobiell tillväxt brukar anges till ca 17% fuktkvot (FK).

Fuktkvot mättes nertill vid betongplattan i väggregel/syll till ca 9% FK

Resultatet indikerar inget åtgärdsbehov
