Besiktningssprotokoll

Anticimex Försäkringsbesiktning i samarbete med Fastighetsbyrån

Fastighetsbeteckning: Gärsen 5	
Fastighetsadress: Lugna Vägen 30	
Postnummer: 691 51	Ort: Karlskoga

Besiktningdatum: 2024-10-07	Protokollnummer: 68570512
Temperatur: 11 °C	Väderlek: Mulet
Tekniker: Magnus Hidström	
E-post: magnus.hidstrom@anticimex.se	
Kontor: Örebro	
Närvarande: Fastighetsägare och sonen Magnus Hidström: Besiktningssman Anticimex

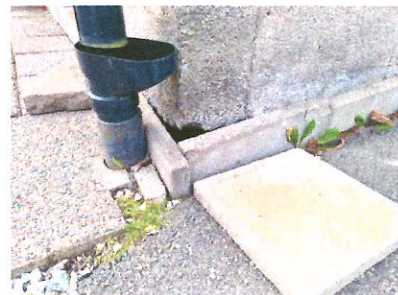
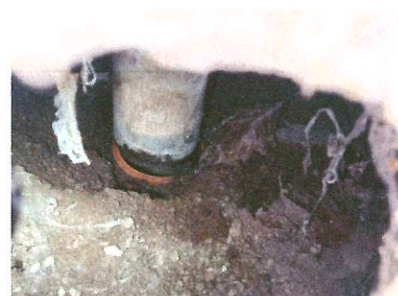
Utvändigt / Markförhållanden

Marken i ett hörn har sjunkit samt avloppsrör som är synligt under betongplattan är inte ihop.

Jag rekommenderar en fördjupad undersökning för att bedöma orsak och omfattning av detta. Detta bedöms dock kunnat bero på det tidigare läckaget man hade i början av 2024.

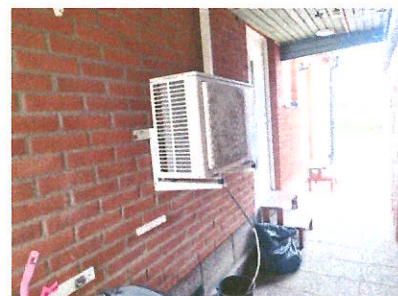
Utvändigt / Sockel

Kondensvatten från luftvärmepumparnas utedelar leds inte bort från husgrunden.

Detta medför ökad risk för att vatten tränger in i anslutande konstruktioner, vilket i sin tur kan leda till fuktrelaterade skador. Observera att besiktning av byggnadens värmesystem eller värmepumpar inte har ingått i uppdraget. Notera dock att risken för detta bedöms dock som låg med tanke på sockelhöjden.

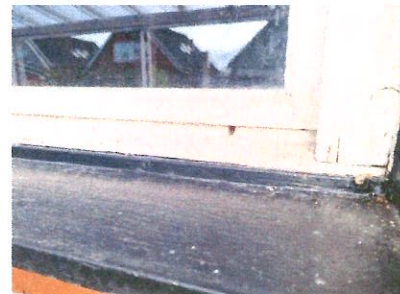
Utvändigt / Fönster

Några isolerglas är äldre (2-glas isolerfönster) och lokalt finns ett mindre målningsbehov.

Några fönster är äldre vilket betyder att tätningen mellan fönsterrutorna kan vara sämre. Detta kan leda till att missfärgning/imma kan uppstå mellan glasrutorna.

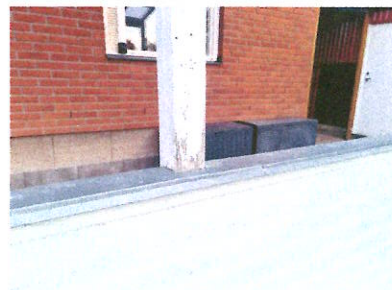
Utvändigt / Altan

Träkonstruktioner är i behov av ett mindre målning/underhållsarbete.

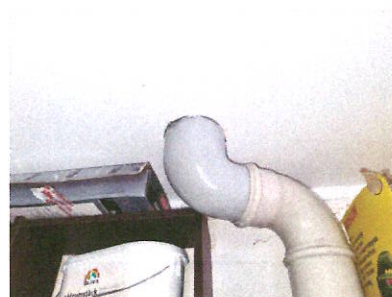
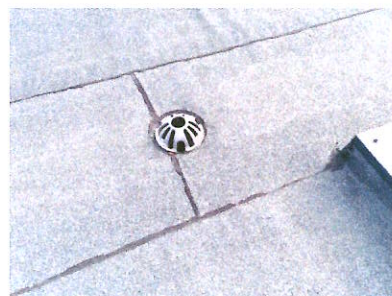
• Inbyggda stuprör.

Eftersom vatten från taket avleds med inbyggda/invändiga stuprör finns en ökad risk för fuktskador i omkringliggande konstruktioner. Vanliga orsaker till fuktskador är läckage i skarvar eller igensatta takbrunnar.

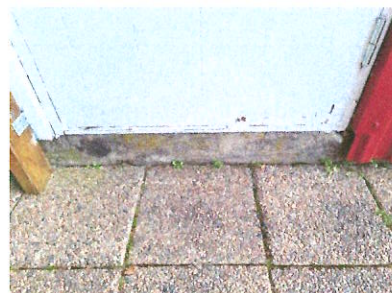
• Förrådsdörr är i behov av målning/underhåll och tröskelbleck saknas.

Dörrar där målning/underhållsbehov finns riskerar att få fukt- och rötskador på grund av sämre vattenavvisande förmåga.

För att öka livslängden på dörr rekommenderas målning och underhåll.

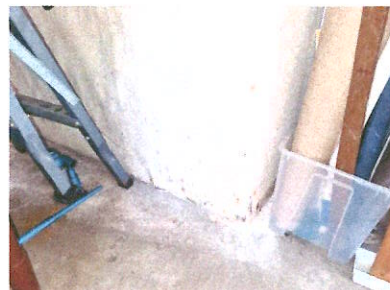
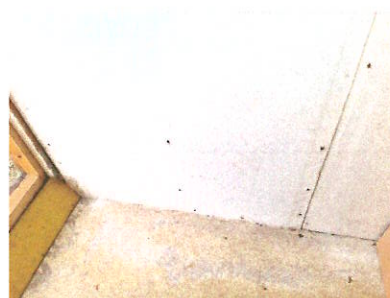
Utvändigt / Garage och förråd invändigt

Vägg/gipsskivor runtom äldre sopskåp är fuktpåverkat och syns även i förrådsdelen.

Jag rekommenderar en fördjupad undersökning för att bedöma orsak och omfattning av detta.

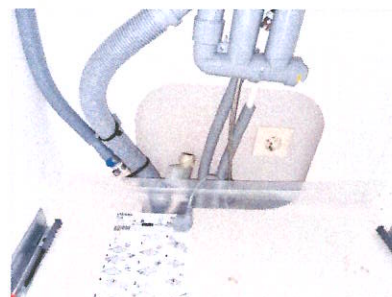
Entréplan / Kök

- ⚠ Fuktskydd i diskbänksskåp är inte tätt i bakkant och vattenslangen till vattnet till diskmaskinen är inte inkopplad.

Utän fuktskydd är det svårt att upptäcka läckage från rörledningar. Vatten kan då tränga in i omkringliggande konstruktioner och orsaka fuktskador.

För att upptäcka eventuella läckage, täta fuktskyddet i bakkant och koppla in slangen.

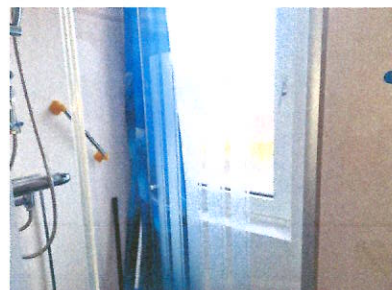
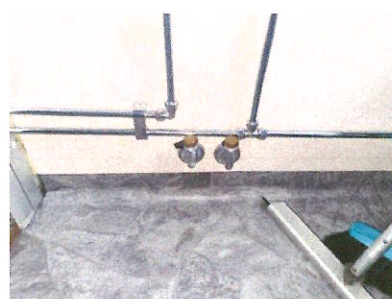
Övre plan / Dusch/wc

- Duschens placering nära ett fönster och rör genomföringar finns i vägg i duschdel.

Duschens placering i våtutrymmet utgör en risk för fuktskador i fönster- och väggkonstruktionen.

För att minska risken för fuktskador på fönster och väggkonstruktion rekommenderas att man skyddar fönstret mot vattenbegjutning.

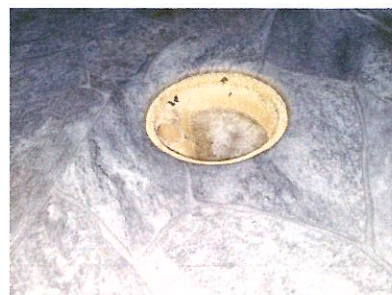
- Golvbrunnen är inte utbytt i samband med reovering och klämringen i brunnen är något lös.

Risk finns att det nya golvmattan inte har kunnat anslutas till golvbrunnen på ett riktigt sätt, vilket kan leda till fuktskador i omkringliggande konstruktioner.

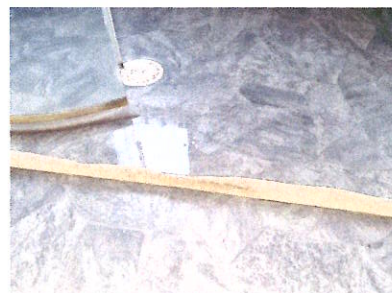
- Golvlutning.

Golvfall mot golvbrunnen är bristfälligt utfört då vatten blir ståendes.
