Besiktningssprotokoll

Anticimex Försäkringsbesiktning i samarbete med Fastighetsbyrån

Fastighetsbeteckning: Kallfors 1:252	
Fastighetsadress: Disas Väg 1	
Postnummer: 153 38	Ort: Järna

Besiktningdatum: 2024-10-10	Protokollnummer: 68594312
Temperatur: 13 °C	Väderlek: Molnigt
Tekniker: John Löwinder	
E-post: john.lowinder@anticimex.se	
Kontor: Stockholm Syd	
Närvarande: Thomas Sidén

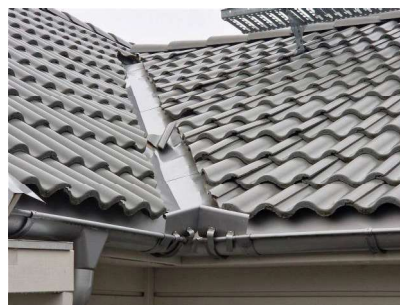
Utvändigt / Tak

1 takpanna i rännal noteras ur sitt läge och har återläggningsbehov.
