# Besiktningsprotokoll

Anticimex Försäkringsbesiktning i samarbete med Fastighetsbyrån

| Fastighetsbeteckning:<br>Råbocken 7 | |

| Besiktningsdatum:<br>2024-10-03 | Protokollnummer:<br>68547874 |

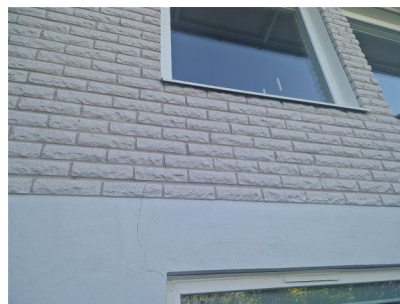
Sprickor finns i sockel.

Detta kan leda till fukt- och frysskador i konstruktionen.

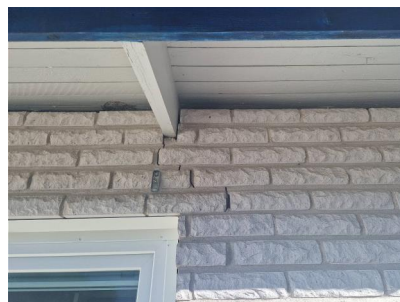
Sprickor finns i fasaden.  
- Fasadpanelen är i behov av målning/underhåll.

Vi rekommenderar en fördjupad undersökning för att bedöma orsak och omfattning.

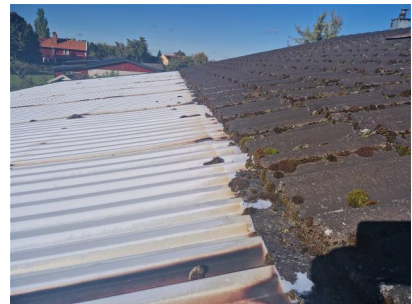
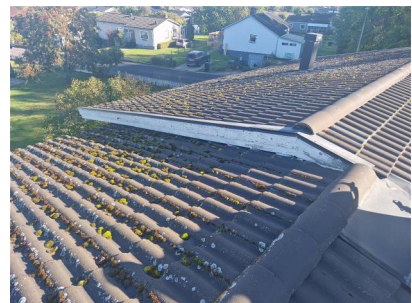
Anslutning mellan hustaken och mellan tak på uterum är bristfälligt utförd.

Detta medför risk för att regnvatten kan rinna in mellan anslutningen och gavelväggen, vilket i sin tur kan leda till mikrobiella skador i tak och väggkonstruktioner.

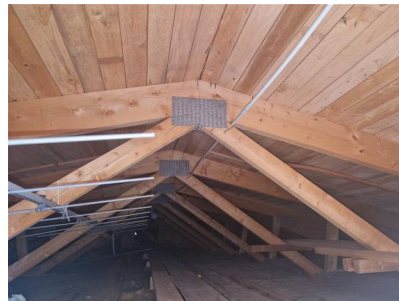
Vid kontroll av vinden har fuktvärden under kritisk fuktnivå för mikrobiell tillväxt uppmätts, dock finns mindre mängd mikrobiell påväxt på underlagstak.

Fuktkvoten i underlagstak/takbjälkar uppmättes till 12 %.

Den upptäckta mikrobiella påväxten på underlagstaket är ett tecken på att vinden har tillförts eller tillförs fukt inifrån bostaden. Observera att besiktning av bostadens ventilationssystem inte har ingått i uppdraget.

För att komma tillrätta med detta kan fuktillförseln inifrån bostaden behöva minskas. Det kan göras genom att ventilationen i bostaden förbättras samt att eventuella otätheter i vindsbjälklaget (tak-/väggvinklar, taklucka med mera) tätas. Läs Anticimex faktablad om oppvärmda vindsutrymmen för tips och råd.

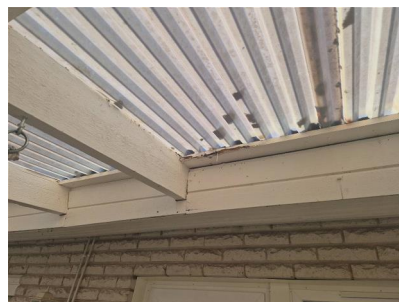
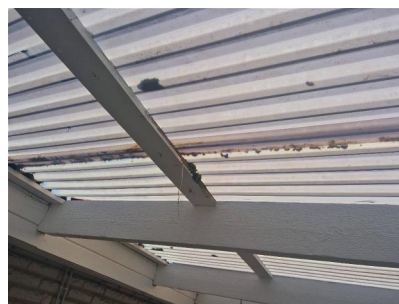
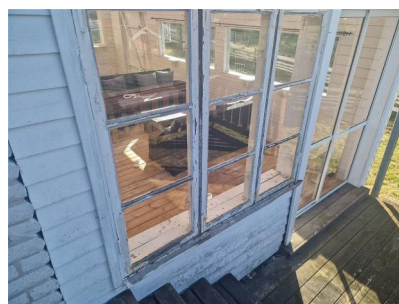
Takläckage på uterum.  
- Rötskador finns i fönster.

Den upptäckta fuktskadan kan vara ett tecken på en tidigare eller en pågående fuktskada.

Vi rekommenderar en fördjupad undersökning för att bedöma orsak och omfattning.

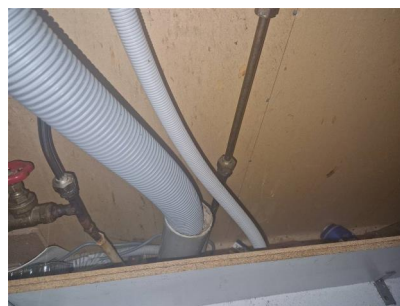
Fuktskydd saknas under vitvaror.

- Bristfällig tätning avlopp. (se bild)

Utan fuktskydd är det svårt att upptäcka läckage. Vatten kan då tränga in i omkringliggande konstruktioner och orsaka fuktskador.

För att upptäcka eventuella läckage, installera ett fuktskydd.

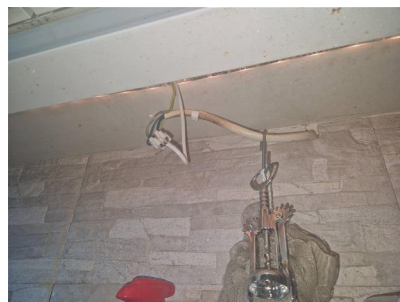
Bristfällig elinstallation förekommer.

Kontakta en elektriker för kontroll och åtgärd.

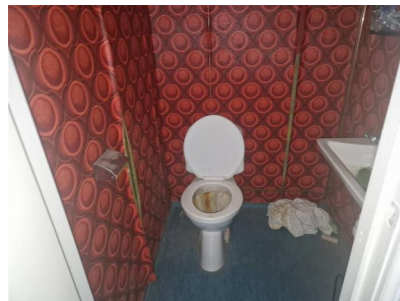
Utrymmet är i behov av renovering.

Utrymmet är äldre och har passerat tiden för sin tekniska livslängd.

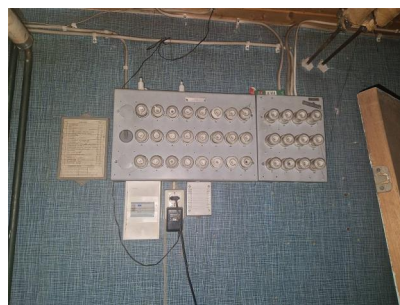
El-centralen har jordfelsbrytare.

Jordfelsbrytare finns installerad vid elcentralen.

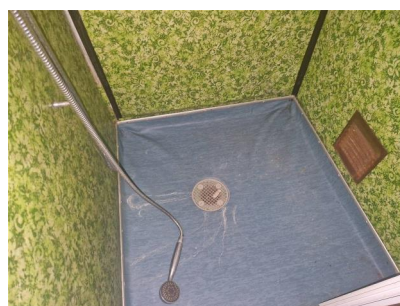
Våtutrymmet har äldre yt-/tätskikt.  
- mattsläpp förekommer.

Utrymmet är äldre och har passerat tiden för sin tekniska livslängd.

Renovering av utrymmet rekommenderas. Kontakta en behörig våtrumsentreprenör för en renovering. I samband med renoveringen bör omkringliggande konstruktioner kontrolleras för att upptäcka eventuella följdskador.
