Besiktningssprotokoll

Anticimex Försäkringsbesiktning i samarbete med Fastighetsbyrån

Fastighetsbeteckning: Hungarsvik 1:43	
Fastighetsadress: Ottebol Fjällstugan 1	
Postnummer: 671 91	Ort: Arvika

Besiktningdatum: 2024-09-30	Protokollnummer: 68542411
Temperatur: 7 °C	Väderlek: Mulet
Tekniker: Jesper Gullberg	
E-post: Jesper.Gullberg@anticimex.se	
Kontor: Karlstad	
Närvarande: Fastighetsägare

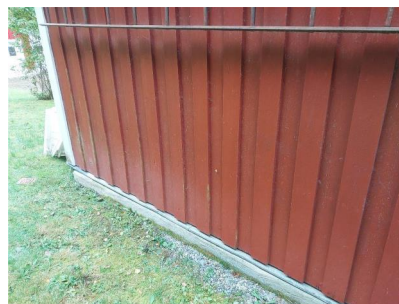
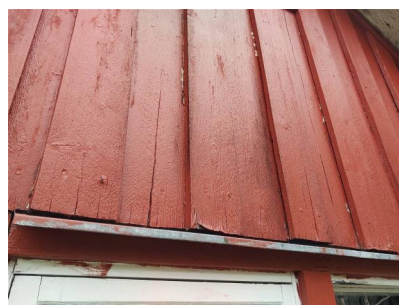
Delar av fasadpanelen/vindskivor/trädetaljer är i behov av målning/underhåll, färgsläpp samt aljpåväxt förekommer, mindre rötskador kunde även noteras i fasaden.

Fasadbeklädnad och träkonstruktioner där målningsbehov finns riskerar att få fukt- och rötskador på grund av sämre vattenavvisande förmåga. För att öka livslängden på fasadbeklädnaden rekommenderas målning och underhåll. Det rötskadade virket kan med fördel bytas ut.

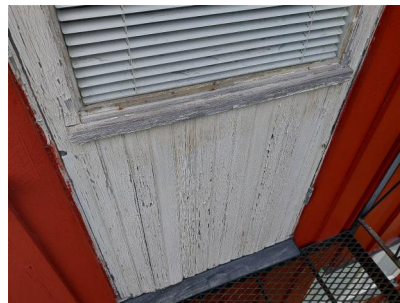
Dörrar är i behov av målning/underhåll, färg samt kittsläpp förekommer.

Dörrar där målningsbehov finns riskerar att få fukt- och rötskador på grund av sämre vattenavvisande förmåga.

För att öka livslängden på dörr rekommenderas målning och underhåll.

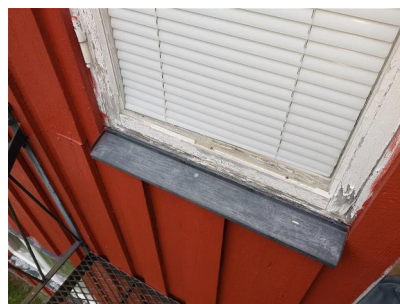
Vissa fönster är i behov av målning/underhåll, färg samt kittsläpp förekommer.

Fönsterbågar och fönsterkarmar där målningsbehov finns riskerar att få fukt- och rötskador på grund av sämre vattenavvisande förmåga.

För att öka livslängden på fönster rekommenderas målning och underhåll.

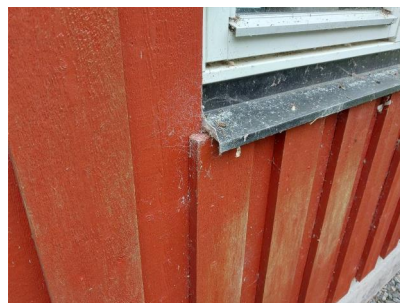
Fönsterbleck är otäta vid infästningar.

Eftersom fönsterblecken är otäta finns risk att vatten rinner in i väggen vilket i sin tur kan leda till fuktskador i väggkonstruktionen.

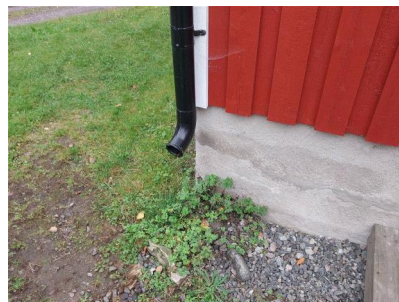
Vissa stuprör är inte anslutna till markledning, se foto.

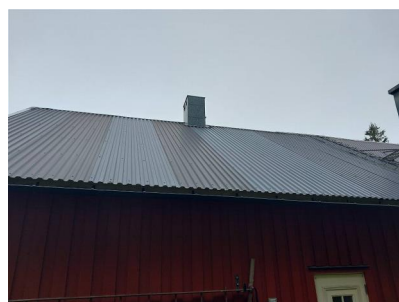
Delar av yttertaket är äldre (gamla delen av huset), uppkrypna spikar förekommer. Äldre plåtbeslag/plåtdetaljer med färgsläpp förekommer.

Plåttak, plåtdetaljer har enligt vår bedömning en begränsad livslängd. Eftersom husets taktäckning är äldre har det ett minskat motstånd mot vatteninträning. Detta i sin tur kan leda till fuktskador på träläkt och vidare ner i underliggande konstruktioner.

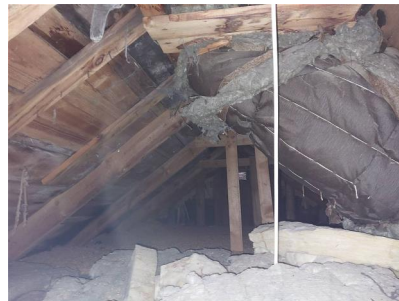
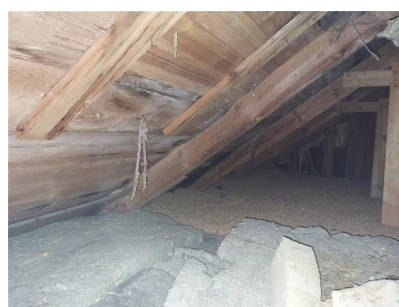
Vinden har enbart inspekterats från inspektionsluckan då utrymmet är trångt att ta sig in i samt att landgångar saknas. Mikrobiell påväxt finns på underlagstaket, se foto. Fläckar/missfärgningar kunde även noteras på underlagstak/takstolar, rekommenderas att hållas under uppsikt för att se om åtgärdsbehov föreligger.

Detta kan vara ett tecken på att vinden tillförs fukt inifrån bostaden. Observera att besiktning av bostadens ventilationssystem inte har ingått i uppdraget.

För att komma tillrätta med detta kan fuktillförseln inifrån bostaden behöva minskas. Det kan göras genom att ventilationen i bostaden förbättras samt att eventuella otätheter i vindsbjälklaget (tak-/väggvinklar, taklucka med mera) tätas. Läs Anticimex faktablad om oppvärmade vindsutrymmen för tips och råd.

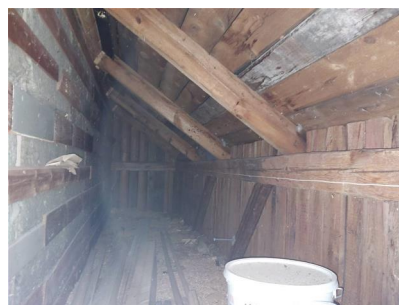
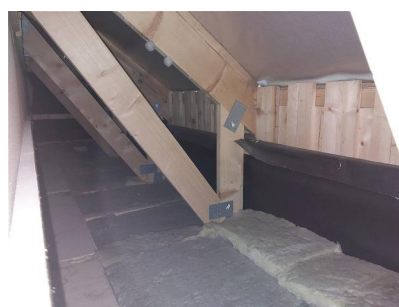
Vindsutrymmena har enbart inspekterats från inspektionsluckor då utrymmena är trånga att ta sig in i samt att landgångar saknas.

Fläckar/missfärgningar förekommer på underlagstaket, se foto. Regelbunden inspektion av underlagstaket rekommenderas för att se om åtgärdsbehov föreligger.

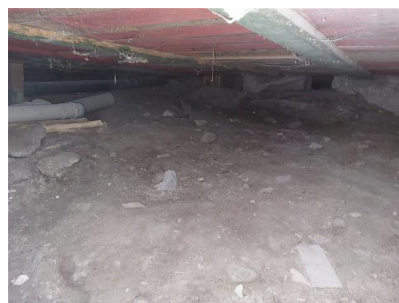
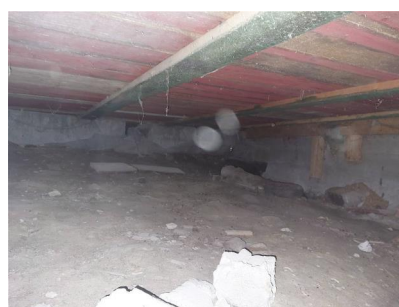
Torpargrunden är ej besiktningsbar på grund av låg höjd samt att inspektionsluckan är för liten/trång för att kunna ta sig in i.

Via inspektionsluckan kunde noteras att träskyddsbehandlat virke förekommer i grunden. Marken är fuktpåverkad samt att organiskt material noterades på marken, se även foton.

Fuktkvoter uppmättes i brädor intill inspektionsluckan till mellan 16-17,5%. Det finns risk för mikrobiell tillväxt om den relativa fuktigheten (RF) i den omgivande luften är över 75 %. I furuvirke motsvarar det en fuktkvot (FK) på 17%.

Torpargrunder med bjälklag av organiskt material har ofta fuktskador på grund av naturlig fuktpåverkan. Detta kan resultera i mikrobiella skador (angrepp av mikroorganismer) och, i värsta fall, rötskador. Mikrobiell lukt kan då spridas till boendemiljön. Grunden har inte kunnat besiktigas eftersom den inte är krypbar samt att inspektionsluckan är för liten/trång för att kunna ta sig in i.

Vi rekommenderar en fördjupad undersökning för att ta reda på om skador finns och bedöma orsak och omfattning.

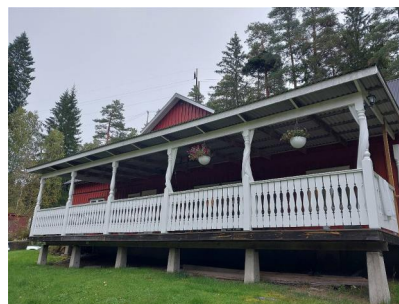
Hängrännor/stuprör saknas.

När hängrännor/stuprör saknas utsätts fasad och grund för ökad fuktbelastning, vilket i sin tur kan leda till fuktskador i bakomliggande konstruktioner.

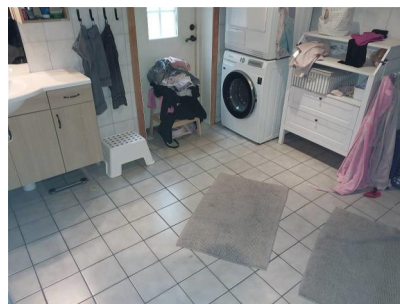
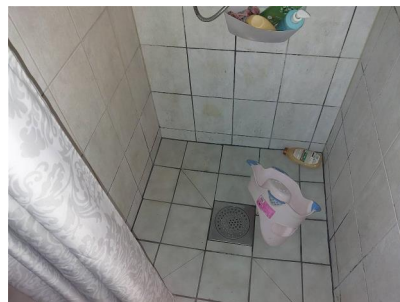
Våtutrymmet har äldre yt-/tätskikt. Rörgenomföringar finns i golv, missfärgningar förekommer på fogar i dusch, se även foton.

Eftersom funktionen, som innebär att ytskiktet/tätskiktet ska vara vattentätt, kan vara nedsatt finns en ökad risk att vatten tränger igenom ytskiktet/tätskiktet med vattenskador i omkringliggande konstruktioner som följd.

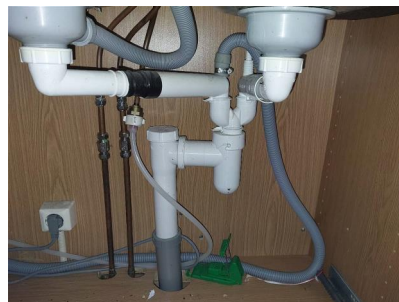
Fuktskydd saknas under kyl/frys samt i diskbänksskåp (dock finns plastmatta på golv som är uppvisen på vägg). Avloppsslang till diskmaskinen är ej förankrad i diskbänksskåp.

Utan fuktskydd är det svårt att upptäcka läckage. Vatten kan då tränga in i omkringliggande konstruktioner och orsaka fuktskador.

För att upptäcka eventuella läckage, installera ett fuktskydd.

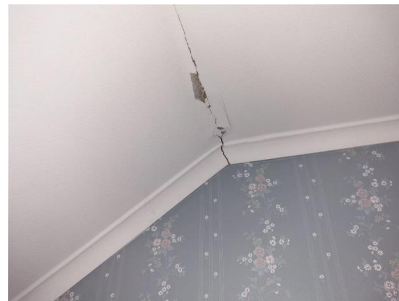
Sprickor förekommer i vissa väggar samt i innertak, se foto. Bedöms som mindre brister.

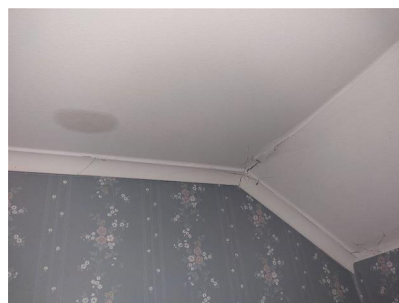
Fläck/missfärgningar förekommer på innertak, se foto. Inga förhöjda fuktindikationer uppmättes vid besiktningstillfället.
