Fastighetsuppgifter

Mulebo 4:14

Björkliden 8

Uppdragsnummer	T8818
Besiktningsdatum	2024-10-08
Besiktningföretag	OBM Östergötland
Besiktningförrättare	Olle Hallén 070 591 88 87
Närvarande	-
Giltig till och med	2025-10-08

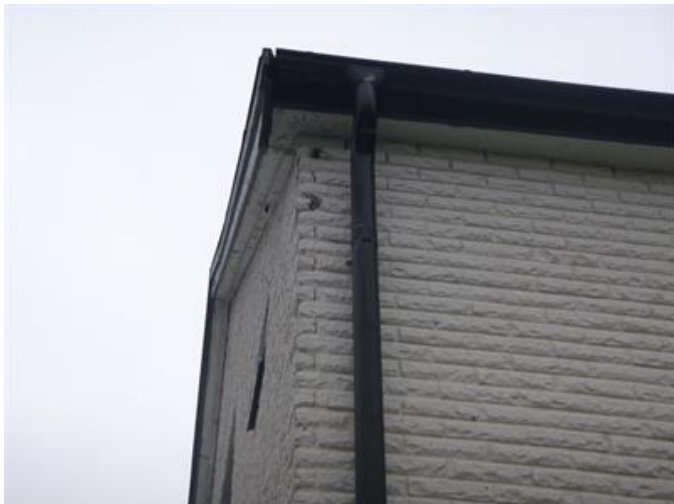
Några stenar i fasaden är försatta ur läge
