Karlstorp 1:3

Karlstorp Solhem 103

**Besiktningssuppgifter**

Uppdragsnummer	A30308
Besiktningdatum	2024-10-08
Besiktningföretag	OBM Byggnadsmiljö AB
Besiktningförrättare	Mattias Hallberg
Närvarande	Säljare
Giltig till och med	2025-10-08

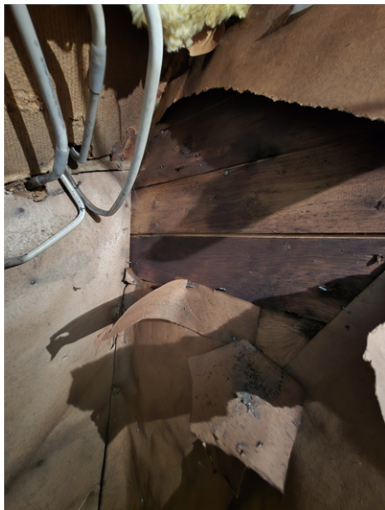
Mikrobiellpäväxt vind
