Besiktningssprotokoll

Anticimex Försäkringsbesiktning i samarbete med Fastighetsbyrån

Fastighetsbeteckning: Täppan 7	
Fastighetsadress: Vallmogatan 5	
Postnummer: 784 65	Ort: Borlänge

Försäkringsbesiktning

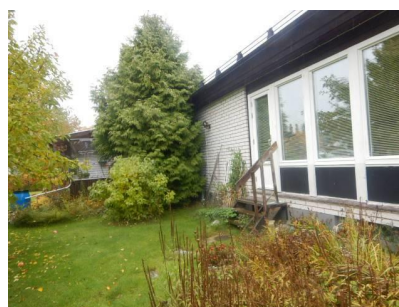
Utvändigt / Sockel

Växter finns i anslutning till grundmur.

När det finns rabatter och växter nära grundmuren finns risk att fukt stannar kvar i väggarna. Detta kan i sin tur orsaka invändiga fuktskador. Växternas rötter kan också skada grundmuren och sätta dräneringsledningen ur funktion.

Området närmast huset rekommenderas att vara fritt från växtlighet.

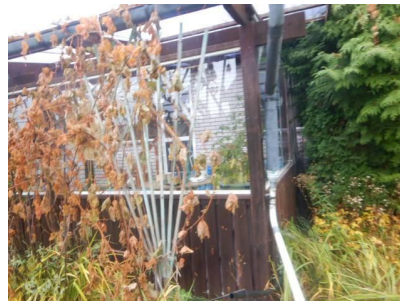
Utvändigt / Altan

Vanligt underhållsbehov, ta bort växter och målning.

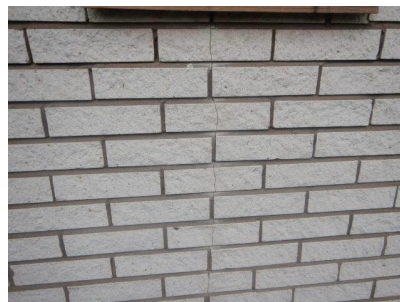
Utvändigt / Fasad/Tegel

Sprickor finns i tegelfasaden.

Dessa bedöms inte ha lett till bakomliggande skador.

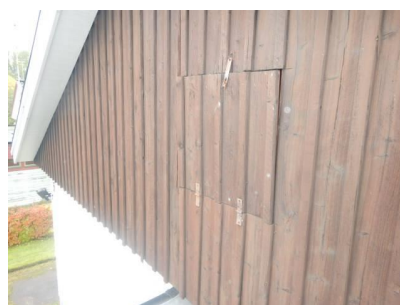
Utvändigt / Fasad/Trä

Fasadbeklädnaden har färgsläpp och torrspäckor.

Fasadbeklädnad och träkonstruktioner där målningsbehov finns riskerar att få fukt- och rötskador på grund av sämre vattenavvisande förmåga.

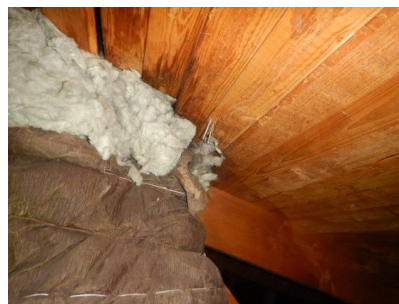
Utvändigt / Vind

Underlagstaket har äldre fuktfläckar.
Noterade fuktfläckar uppstod innan takomläggningen.

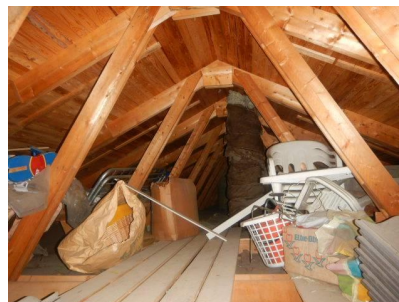
Vid kontroll av vinden uppmättes fuktvärden under kritisk fuktnivå för mikrobiell tillväxt och en normal lukt upplevdes. Fuktvoten i underlagstak/takbjälkar uppmättes till 12 %.

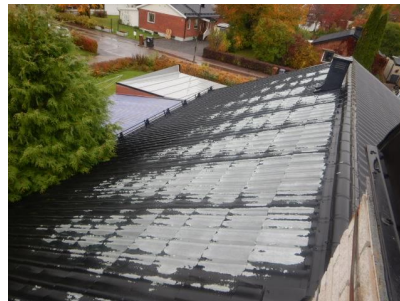
Utvändigt / Tak/Huvudbyggnad

Färgsläpp noterades på plåttaket.

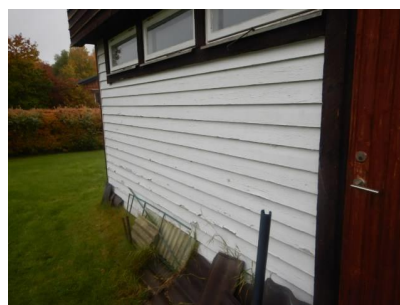
Utvändigt / Garage utvändigt

Dörr/Fönster/Fasad/Taksarg i behov av underhåll.

Stuprör avslutas nära husliv men vatten leds bort med ränna.
Fortsätt leda bort vatten för att minska fuktpåverkan av sockel.

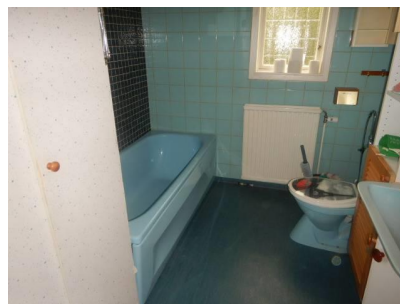
Entréplan / Badrum/Wc

🔍 Våtutrymmet har äldre yt-/tätskikt.

Utrymmet är äldre och har passerat tiden för sin tekniska livslängd. Renovering av utrymmet rekommenderas. Kontakta en behörig våtrumsentreprenör för en renovering. I samband med renoveringen bör omkringliggande konstruktioner kontrolleras för att upptäcka eventuella följdskador.

Våtrumsfläkt saknas.

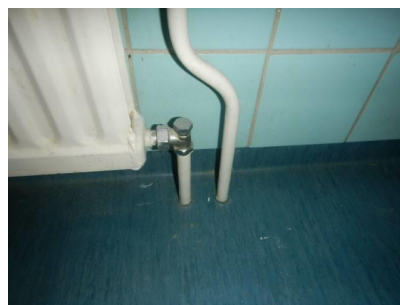
Rör genomföring finns i golvet.

Rör genomföringar i golvet medför en ökad risk för att vatten tränger ner i omkringliggande konstruktioner och orsakar fuktskador. Vid uppbyggnaden av utrymmet var detta tillåtet och utförandet anses därför vara fackmässigt utfört. I dagens branschregler är detta inte längre tillåtet.

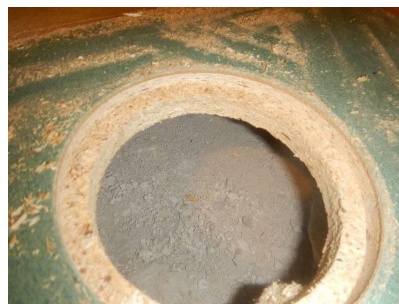
Källarplan / Gillestuga

Vid kontroll av golvkonstruktion i gillestuga uppmättes fuktvärden under kritisk nivå för mikrobiell tillväxt och normal lukt upplevdes.

Grundläggningen består av en betongplatta på mark utan underliggande isolering och med ett uppreglat isolerat golv dikt an betongen och ingjuten spikregel noterades.
Fuktkvoten uppmättes till 16 %.

Befintlig golvkonstruktion och eventuella väggsyllar riskerar att drabbas av fuktskador på grund av naturlig fuktpåverkan. Detta i sin tur kan leda till mikrobiella skador (angrepp av mikroorganismer) som kan resultera i att mikrobiell lukt sprids till boendemiljön.

Se Källare Allmänt.

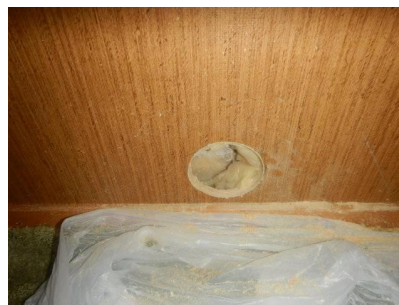
Källarplan / Sovrum

Vid kontroll av väggkonstruktion i sovrum uppmättes fuktvärden över kritisk nivå för mikrobiell tillväxt och normal lukt upplevdes.

Källargrundmurar med påreglade isolerade ytterväggar.
Den relativa fuktigheten uppmättes till 85 %.

Vid kontroll av väggkonstruktion uppmättes förhöjda fuktvärden.
Se Källare Allmänt.

Vi rekommenderar en fördjupad undersökning för att bedöma orsak och omfattning. Det är viktigt att tänka på att denna rekommendation om fördjupad undersökning gäller alla vägg och golvkonstruktionerna i källaren.

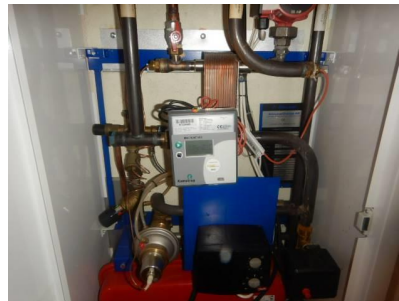
Källarplan / Pannrum

Läckage har förekommit i fjärrvärmeanläggning. Inga läckage noterades vid besiktningen.

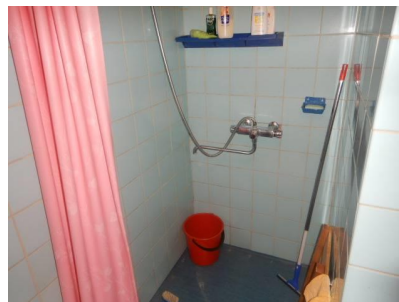
Källarplan / Dusch

Våtutrymmet har äldre yt-/tätskikt.

Utrymmet är äldre och har passerat tiden för sin tekniska livslängd.

Renovering av utrymmet rekommenderas. Kontakta en behörig våtrumsentreprenör för en renovering. I samband med renoveringen bör omkringliggande konstruktioner kontrolleras för att upptäcka eventuella följdskador.

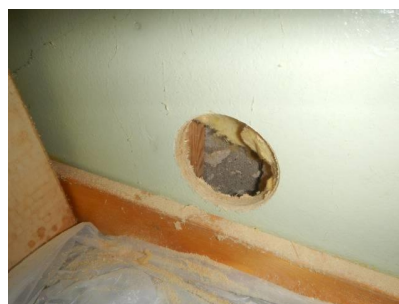
Källarplan / Hobbyrum

Vid kontroll av väggkonstruktion i hobbyrum uppmättes fuktvärden över kritisk nivå för mikrobiell tillväxt och normal lukt upplevdes.

Källargrundmurar med påreglade isolerade ytterväggar.
Fuktkvoten uppmättes till 21 %.

Vid kontroll av väggkonstruktion uppmättes förhöjda fuktvärden. Se Källare Allmänt.

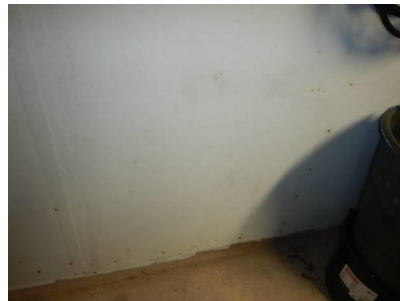
Garage invändigt / Garage

Väggen har fuktfläckar.

Fuktfläckar med förhöjda fuktvärden och spikar som har rostat är ett tecken på en pågående fuktskada.

Vi rekommenderar en fördjupad undersökning för att bedöma orsak och omfattning.

Kontakta fackman inom byggnation för kontroll och åtgärdsförslag.

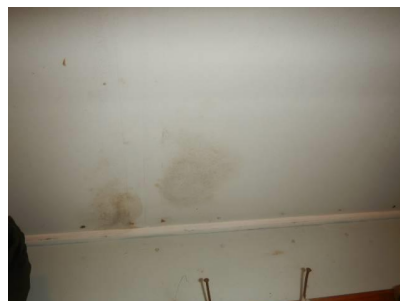
Mindre fuktfläck noterades i tak.

Något förhöjda fuktvärden uppmättes men inga avvikelser noterades på utvändigt tak.

Rekommenderar att kontrollera taket inifrån.

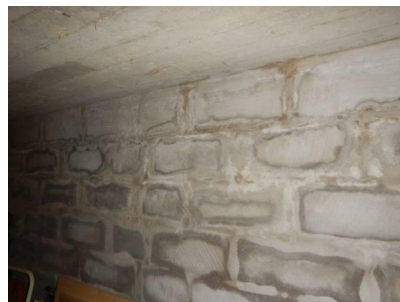
Garage invändigt / Källare/Förråd

Utvändigt fuktskydd är äldre.

Eftersom källarens utvändiga fuktskydd (dagvattensystem, dräneringssystem samt källarytterväggarnas utvändiga fuktskydd) är äldre, så kan systemet ha nedsatt funktion. Detta ökar risken för invändiga fuktskador i källaren.

Kalkutfällningar noterades på golv och vägg.

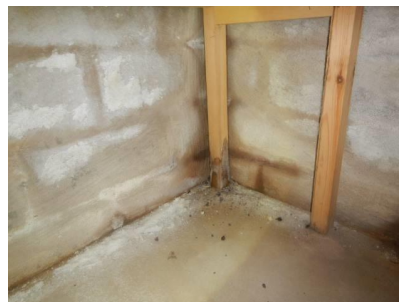
Hyllor av trä.
Fuktuppsug och missfärgningar noterades på nedre delen av hylla.
Riv ut hyllor av trä.
