Besiktningssprotokoll

Anticimex Försäkringsbesiktning i samarbete med Fastighetsbyrån

Fastighetsbeteckning: Krogstorp 1:348	
Fastighetsadress: Rosenlundsgatan 11	
Postnummer: 546 72	Ort: Mölltorp

Besiktningdatum: 2024-10-10	Protokollnummer: 68588158
Temperatur: 10 °C	Väderlek: Regn
Tekniker: José Selin	
E-post: jose.selin@anticimex.se	
Kontor: Skövde	
Närvarande: Representant för kund samt Anticimex besiktningstekniker José Selin

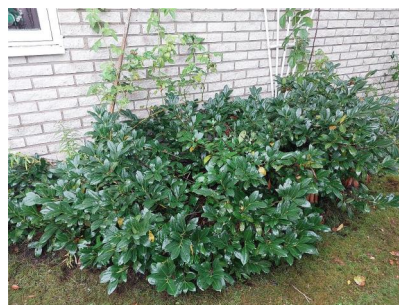
Växter finns i anslutning till grundmur.

När det finns rabatter och växter nära grundmuren finns risk att fukt stannar kvar i väggarna. Detta kan i sin tur orsaka invändiga fuktskador. Växternas rötter kan också skada grundmuren och sätta dräneringsledningen ur funktion.

Området närmast huset rekommenderas att vara fritt från växtlighet.

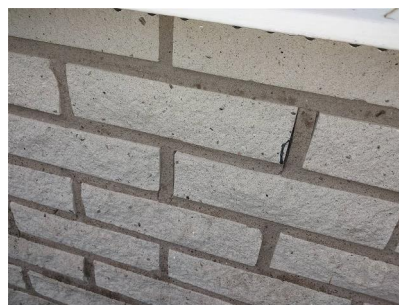
Sprickor finns i tegelfasaden.

Detta kan leda till fukt- och frysskador i konstruktionen.

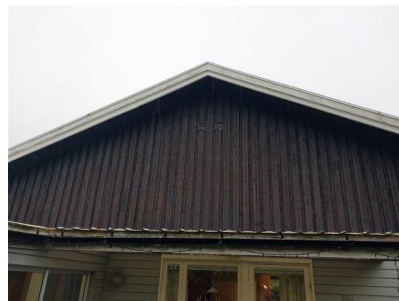
Fasadpanelen är i behov av målning/underhåll.

Fasadbeklädnad och träkonstruktioner där målningsbehov finns riskerar att få fukt- och rötskador på grund av sämre vattenavvisande förmåga. För att öka livslängden på fasadbeklädnaden rekommenderas målning och underhåll.

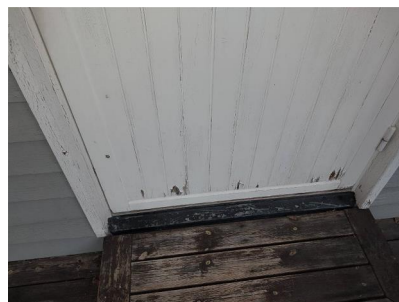
Dörr är i behov av målning/underhåll.

För att öka livslängden på dörr rekommenderas målning och underhåll.

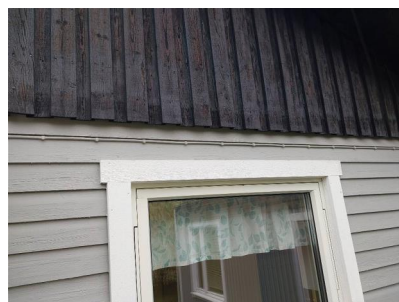
Överbleck saknas ovan fönster.

Avsaknad av bleck ovanför fönster medför en ökad risk för att vatten kan rinna in och orsaka fuktrelaterade skador i omkringliggande konstruktioner.

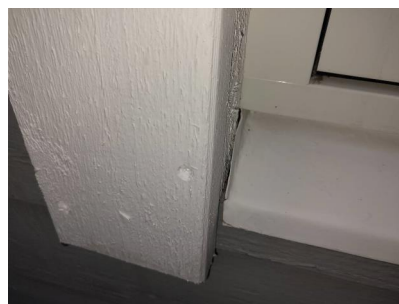
Fönsterbleck är otäta vid infästningar.

Eftersom fönsterblecken är otäta finns risk att vatten rinner in i väggen vilket i sin tur kan leda till fuktskador i väggkonstruktionen.

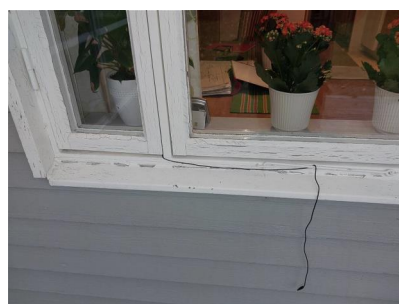
Äldre fönster är i behov av målning/underhåll.

För att öka livslängden på fönster rekommenderas målning och underhåll.

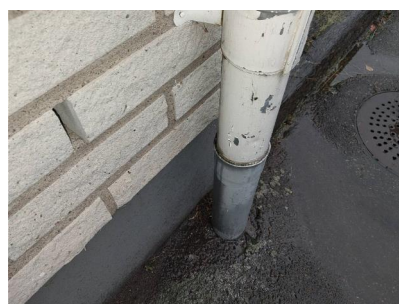
Lövsilar finns inte.

För att hindra stopp i dagvattenledningar rekommenderas komplettering av lövsilar.

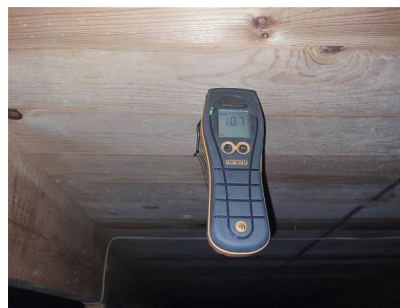
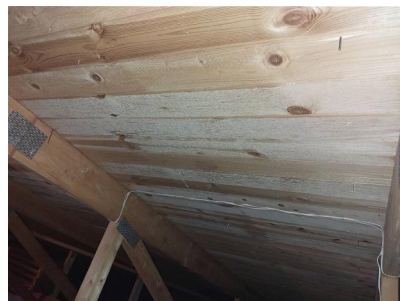
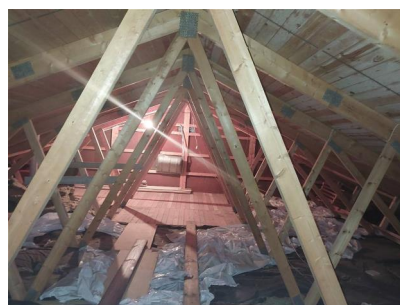
Vid kontroll av vinden har fuktvärden under kritisk fuktnivå för mikrobiell tillväxt uppmätts, dock finns mikrobiell påväxt i mindre mängd på underlagstak.

Fuktkvoten i underlagstak/takbjälkar uppmättes till 11%.
Gränsvärdet går vid 17%.
Detta värde varierar beroende på årstid.

Den upptäckta mikrobiella påväxten på underlagstaket är ett tecken på att vinden har tillförts eller tillförs fukt inifrån bostaden. Observera att besiktning av bostadens ventilationssystem inte har ingått i uppdraget.

Missfärgningar finns runt genomföringar i taket. Torra vid besiktningstillfället.

För att komma tillrätta med detta kan fuktillförseln inifrån bostaden behöva minskas. Det kan göras genom att ventilationen i bostaden förbättras samt att eventuella otätheter i vindsbjälklaget (tak-/väggvinklar, taklucka med mera) tätas. Läs Anticimex faktablad om oppvärmda vindsutrymmen för tips och råd.

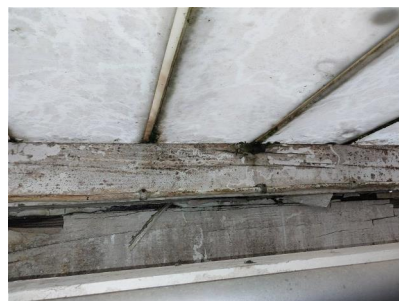
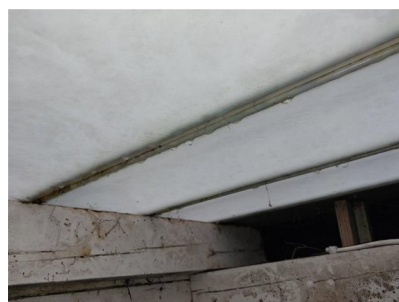
- Uterummets trädetaljer är i behov av målning/underhåll.
- Plasttaket är äldre och läcker.

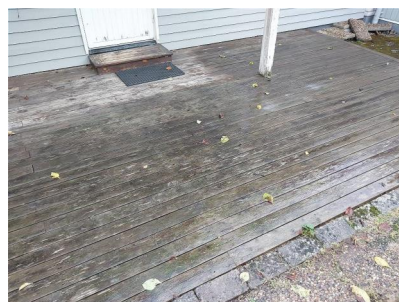
- Altanen i behov av underhåll.

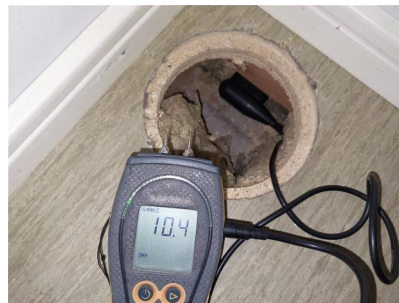
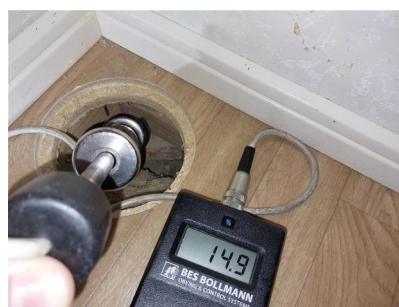
Vid kontroll av konstruktion uppmättes fuktvärden under kritisk nivå för mikrobiell tillväxt dock kunde mikrobiell lukt kännas.

Grundläggningen består av en betongplatta på mark utan underliggande isolering och med ett uppreglat isolerat golv dikt an betongen. Isoleringen består av mineralull. Denna konstruktion får ofta skador på grund av naturlig fuktvandring. Fuktkvoten uppmättes till 10% i provhål 1 och 15% i provhål 2.

Gränsvärdet går vid 17%.

Provhål 1 är taget i klädkammare i sovrúm 1.

Provhål 2 är taget i sovrúm 2.

Vi rekommenderar en fördjupad undersökning för att bedöma orsak och omfattning. Det är viktigt att tänka på att denna rekommendation om fördjupad undersökning gäller hela huset.

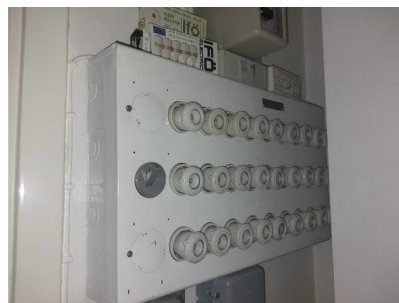
Jordfelsbrytare finns ej.

Det finns inget krav att hus byggda före år 2000 ska ha jordfelsbrytare. Jordfelsbrytaren minskar dock risken för personskador och brand orsakade av elanläggningen.

Kontakta en elektriker för kontroll och åtgärd.

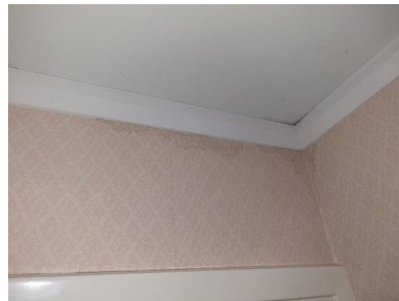
Missfärgningar finns i vägg. Torra vid besiktningstillfället.

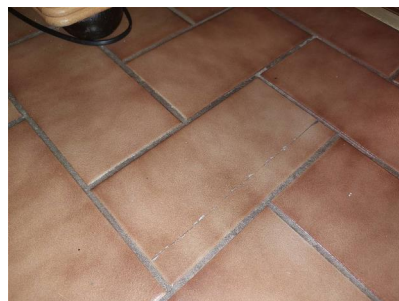
Sprickor finns i klinkersplattor.

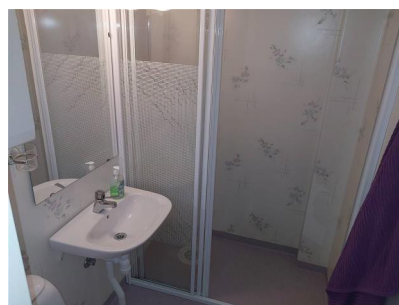
- Våtutrymmet har äldre yt/tätskikt.
- Äldre gjutjärnsbrunn.
- Rör genomföringar finns i golv.

Ovanstående noteringar innebär en ökad risk för fuktrelaterade skador.

Fuktindikering i utrymmet gav inga förhöjda fuktindikationer.

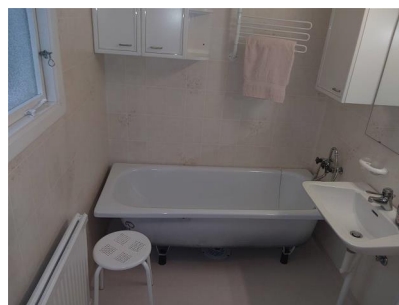
- Våtutrymmet har äldre yt/tätskikt.
- Äldre gjutjärnsbrunn.
- Rör genomföringar finns i golv.

Ovanstående noteringar innebär en ökad risk för fuktrelaterade skador.

Fuktindikering i utrymmet gav inga förhöjda fuktindikationer.

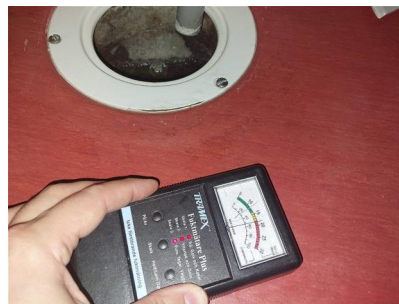
- 🔍 Fuktindikering i utrymmet gav förhöjda fuktindikationer runt gjutjärnsbrunnen.

Vi rekommenderar en fördjupad undersökning för att bedöma orsak och omfattning.

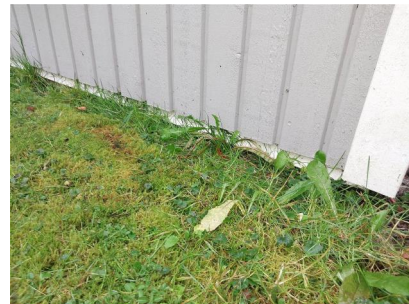
Avståndet mellan fasadbeklädnaden och marken är inte tillräckligt.

Eftersom fasadbeklädnaden avslutas för nära mark finns risk för att fukt från marken suggs upp i fasadpanelens nederkant. Detta kan orsaka fuktrelaterade skador i fasadbeklädnaden och bakomliggande konstruktioner.

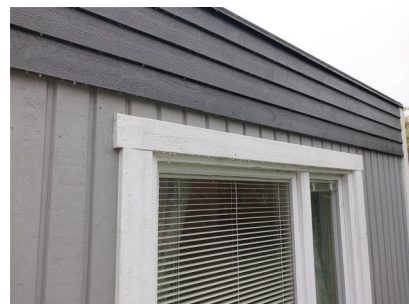
Överbleck saknas ovan fönster.

Avsaknad av bleck ovanför fönster medför en ökad risk för att vatten kan rinna in och orsaka fuktrelaterade skador i omkringliggande konstruktioner.

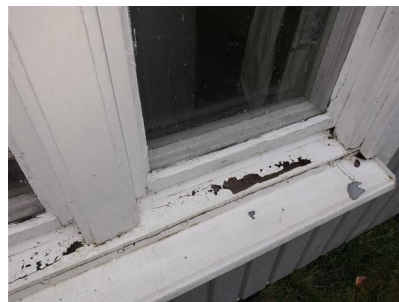
Fönster är i behov av målning/underhåll.

För att öka livslängden på fönster rekommenderas målning och underhåll.

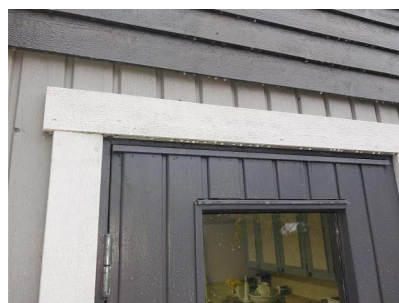
Överbleck saknas ovan dörr.

Avsaknad av bleck ovanför dörren medför att det finns risk för att vatten kan rinna in och orsaka mikrobiella skador (angrepp av mikroorganismer) på tröskel och/eller i kringliggande vägg och bjälklag.

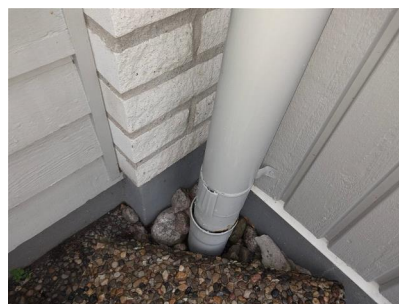
Lövsilar finns inte.

För att hindra stopp i dagvattenledningar rekommenderas komplettering av lövsilar.

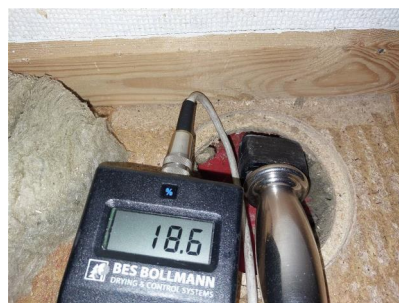
Vid kontroll av konstruktion uppmättes fuktvärden över kritisk nivå för mikrobiell tillväxt och mikrobiell lukt upplevdes.

Grundläggningen består av en betongplatta på mark utan underliggande isolering och med ett uppreglat isolerat golv dikt an betongen. Betongplatta, plastfolie, mineralull, regel, spånskiva samt filtmatte. Denna konstruktion får ofta skador på grund av naturlig fuktvandring. Fuktkvoten uppmättes till 19% i ytterväggssyll och i golvkonstruktion. Gränsvärdet går vid 17%.

Vi rekommenderar en fördjupad undersökning för att bedöma orsak och omfattning. Det är viktigt att tänka på att denna rekommendation om fördjupad undersökning gäller förrådet
