# Besiktningsprotokoll

Anticimex Försäkringsbesiktning i samarbete med Fastighetsbyrån

| Fastighetsadress:<br>Rönnvägen 52A | |

| Besiktningsdatum:<br>2024-08-16 | Protokollnummer:<br>68435978 |

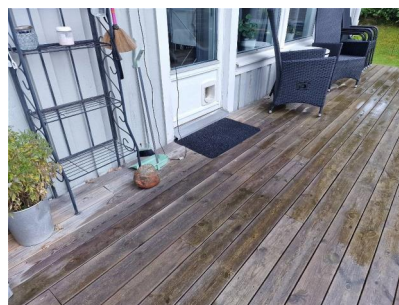
Fasadbeklädnaden bakom altan.

Eftersom fasadbeklädnaden avslutas bakom altan finns risk för att fukt sugts upp i fasadpanelen. Detta kan orsaka fuktrelaterade skador i fasadbeklädnaden och bakomliggande konstruktioner.

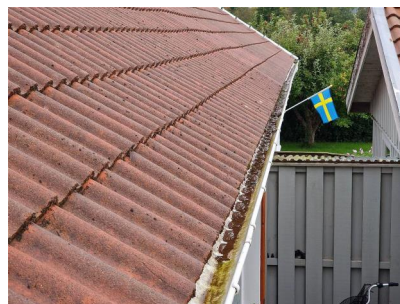
Hängrännor lutar fel.

När hängrännor har en felaktig lutning (bakfall) finns risk att regnvatten svämmar över vilket i sin tur kan leda till fuktskador på fasad och sockel.

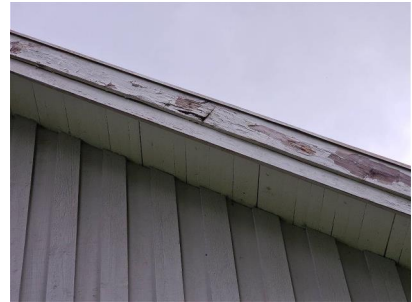
Röta förekommer lokalt på vindskivor. Det rekommenderas att byta ut fackmässigt.

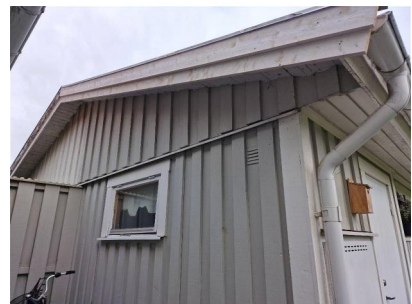
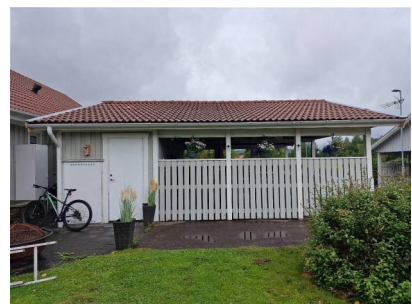
Målning och underhåll föreligger på trädetaljer.  
Förråd är belamrad och bör kontrolleras när det är tomt.

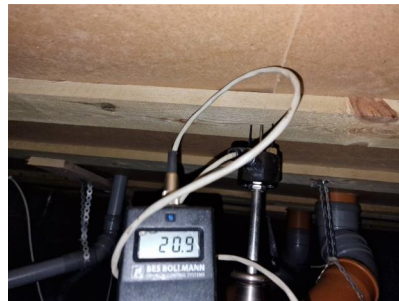
Vid kontroll av konstruktionen uppmättes fuktvärden över kritisk fuktnivå för mikrobiell tillväxt.

Uteluftsventilerade krypgrunder med bjälklag av organiskt material har ofta fuktskador på grund av naturlig fuktpåverkan. Detta kan resultera i mikrobiella skador.

Fuktkvoten uppmättes till 20,9%.

Det rekommenderas att komplettera med markplast mot grundmurar.

Vi rekommenderar en fördjupad undersökning för att bedöma orsak och omfattning.

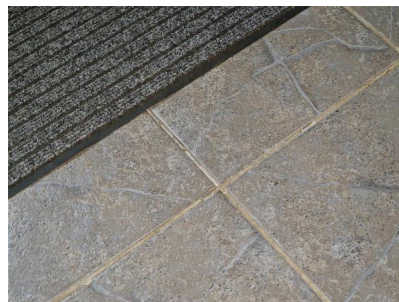
Bruksfog saknas lokalt på klinkergolv.

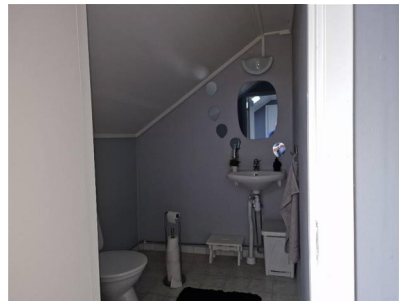
Frånluftsventilering saknas.
