**Fastighetsuppgifter**

Fastighetsbeteckning  
Forshälla-Röd 2:68  
Adress  
Nordskogsvägen 15  
45190 Uddevalla

| Besiktningsdatum | 2024-10-04 |
| Besiktningsföretag | OBM Besiktning Bohuslän AB |

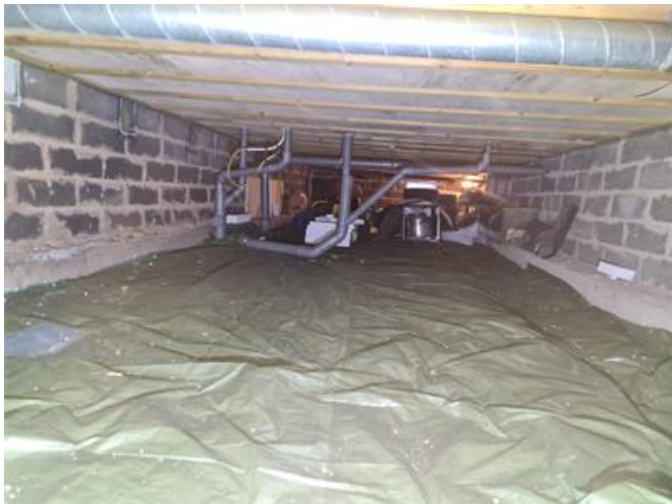
| Besiktningsresultat | | | | | |
|---|---|---|---|---|---|
| Krypgrund | | | X | | Krypgrunder är generellt ansett som riskkonstruktion för fuktskador.<br>Fuktig miljö upplevdes och unken/mikrobiell lukt upplevdes.<br>Mikrobiell påväxt finns på blindbottenskivor.<br>Fuktvärden över gränsvärde uppmättes i bjälklaget.<br>Se kommentar/riskanalys samt bilaga "Kontroll av konstruktion". |

Krypgrund, översiktsbild.

Det rekommenderas fackman kontaktas för vidare kontroll av omfattningen av noterade brister och utförande av lämplig åtgärd. Vanligt är att installation av krypgrundsavfuktare (adsorptionsavfuktare) rekommenderas i kombination med eventuella andra åtgärder.

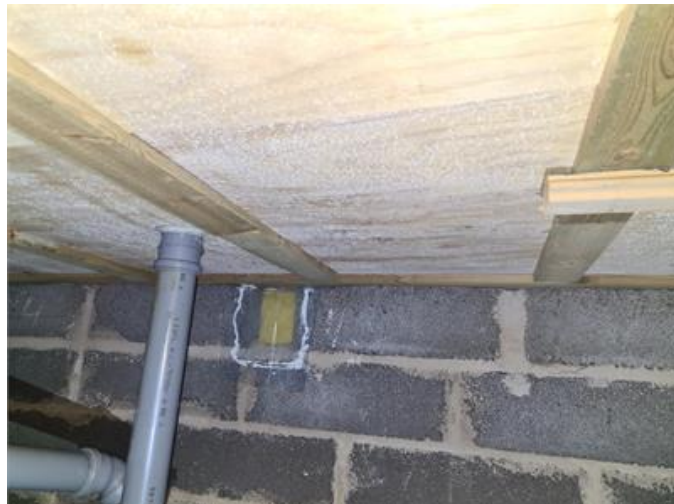
Krypgrund, vitaktig mikrobiell påväxt på blindbottenskivor.

Fuktig miljö upplevdes och unken/mikrobiell lukt upplevdes.  
Mikrobiell påväxt finns på blindbottenskivor.

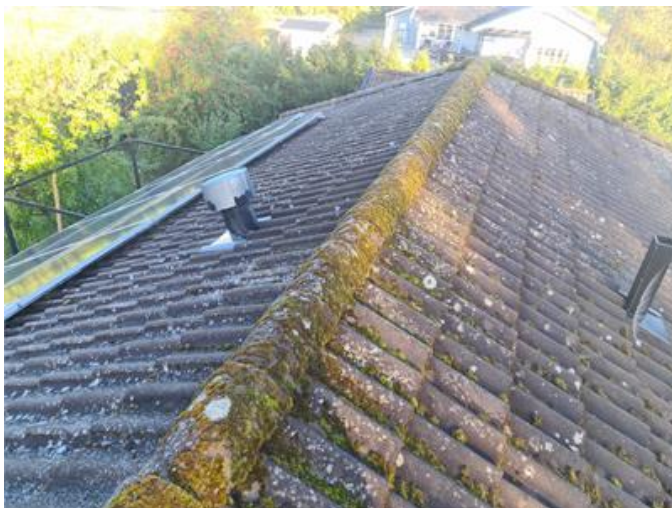
| Besiktningsresultat | | | | | |
|---|---|---|---|---|---|
| Tak | | | X | | Original och har nått beräknad teknisk livslängd, pannorna dock förhållandevis tjocka för dess ålder.<br>Rikligt med mossor på östra sidan.<br>Några trasiga pannor noterades och fuktskada i underliggande träskiva.<br>Takkonstruktionen är av typen med träfiberskivor utan ovanliggande papp.<br>Se kommentar/riskanalys. |

När takbeklädningen är äldre och påvisar åldersrelaterade brister har den nedsatt motstånd mot vatteninträngning, med risk för fuktrelaterade skador i underliggande konstruktioner.

Tak, översiktsbild, äldre med mossor och några trasiga pannor.

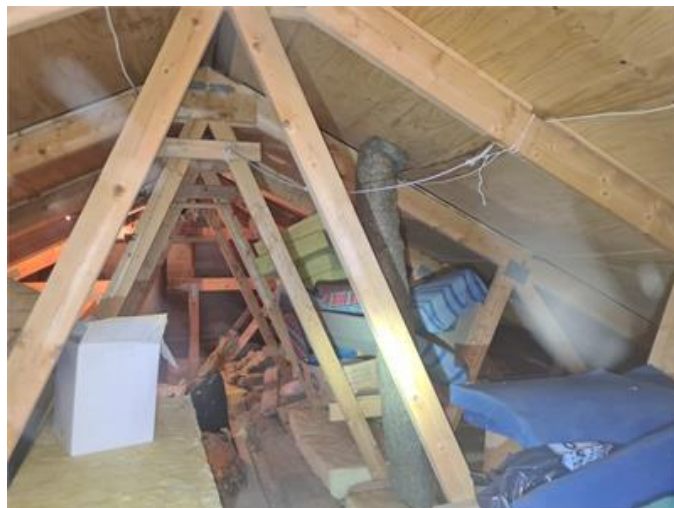
Då underlagstaket består av träfiberskivor utan yttre täckning av papp finns risk att regn/snö tränger in i skarvar och andra otätheter vid ogynnsam väderlek och orsaka fuktrelaterade skador i underliggande konstruktioner, även skivorna riskerar att bli fuktskadade. Det är därmed extra viktigt att löpande kontrollera att takpannorna är hela och ligger rätt.

Nockvind, underlagstak av träfiberskivor utan ovanliggande underlagspapp.

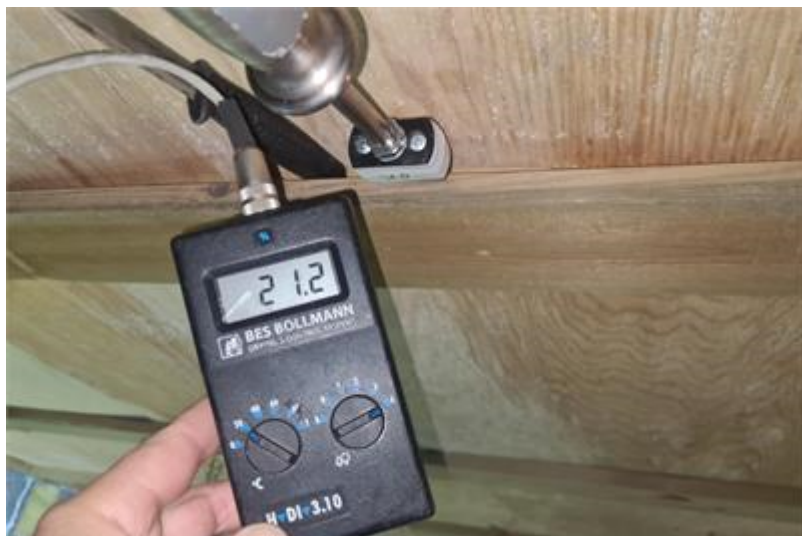
Kontroll av konstruktionen utfördes genom stickprovsmässig fuktmätning i golvreglar.  
Fuktvärden över gränsvärde för mikrobiell tillväxt uppmättes.

Fuktkvoten i uppmättes till 21-22%.  
Risk för mikrobiell tillväxt föreligger vid en fuktkvot på 17% och rötskador >28%.

Egenhändigt utförd avfuktare installation är ej i drift.

Krypgrunder är generellt ansett som en riskkonstruktion för fuktskador. På grund av förhöjd fuktstatus, dels orsakad av fuktvandring från marken och dels orsakad av uteluft som släpps in i grunden (främst under den varma tiden av året), kan fuktskador/mikrobiell tillväxt med negativ inverkan på såväl byggnaden som inomhusmiljön uppstå. Det rekommenderas fackman kontaktas för vidare kontroll av omfattningen av noterade brister och utförande av lämplig åtgärd. Vanligt är att installation av krypgrundsavfuktare (adsorptionsavfuktare) rekommenderas i kombination med eventuella andra åtgärder.
