Besiktningssprotokoll

Anticimex Försäkringsbesiktning i samarbete med Fastighetsbyrån

Fastighetsbeteckning: Trönningenäs 3:119	
Fastighetsadress: Näsbergsvägen 21	
Postnummer: 432 94	Ort: Varberg

Besiktningdatum: 2024-09-30	Protokollnummer: 68464464
Temperatur: 10 °C	Väderlek: Halvklart
Tekniker: Tomas Forss	
E-post: tomas.forss@anticimex.se	
Kontor: Halmstad	
Närvarande: Fastighetsägaren

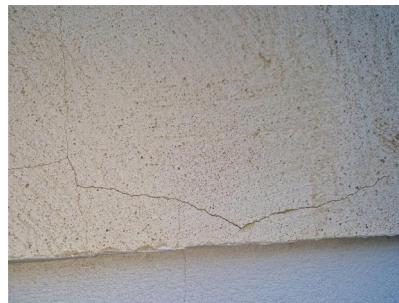
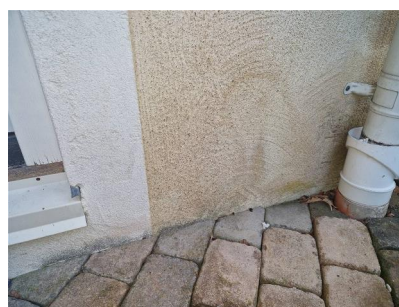
Utvändigt / Fasad

Lokala sprickor noterades i putsfasaden. Åt söder har putsen släppt i nederkant.
Algpåväxt finns bitvis.
Stenläggning går upp emot putsfasaden åt väster.

Ytterväggskonstruktionen med en odränerad putsad fasad på en isolering som har en bakomliggande skiva av organiskt material är ur fuktsynpunkt en riskabel konstruktion. Om fukt kommer in i väggkonstruktionen har den svårt att torka ut, vilket kan orsaka fuktskador i bakomliggande konstruktion. Risk för inträngning av fukt är störst vid otätheter runt fönster/dörrar, balkonganslutningar samt vid sprickor i putsen. Risken för skador ökar på fasader mot väderutsatta lägen.

Vi rekommenderar en fördjupad undersökning för att bedöma orsak och omfattning.

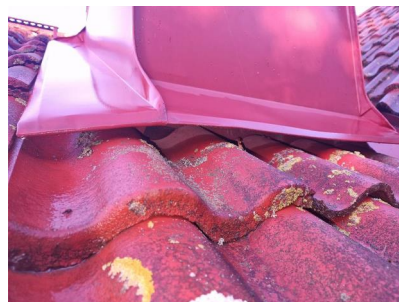
Plåthuvorna är inte täta mot takpannorna.

Risk finns att vatten kan tränga in och orsaka fuktrelaterade skador på bakomliggande konstruktioner.

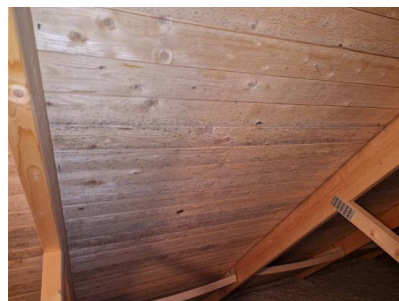
Utvändigt / Vind

Mikrobiell påväxt finns på underlagstaket. Detta beror på att förra ägaren låtit avloppsluftningen mynna ut på vinden tills någon månad efter inflyttning. Se under rubriken "Insamling av upplysningar och handlingar".

Vid kontroll av konstruktion mättes fuktkvoten stickprovsvis i underlagstaket till 10 %.

Det finns risk för mikrobiell tillväxt om den relativa fuktigheten (RF) i luften är över 75 %, vilket i gran- och furuvirke motsvarar en fuktkvot på ca 17 %.

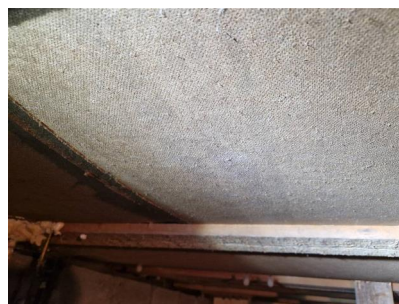
Utvändigt / Krypgrund

Grunden nås via en öppning från källaren. Marken består av makadam med ovanpåliggande plastfolie. Grundmurarna består av betonghålstén. Blindbotten är av masonitskivor. Syllar och bärlina är rötskyddsbehandlade.

Fuktkvoten mättes stickprovsvis i syllar och blindbottenläkt till mellan 18-21 %.

Det finns risk för mikrobiell tillväxt om den relativa fuktigheten (RF) i luften är över 75 %, vilket i gran- och furuvirke motsvarar en fuktkvot på ca 17 %.

Mikrobiell påväxt finns på bjälklagets undersida på ett par ställen.

Detta indikerar att grunden under delar av året är så pass fuktig att mikroorganismer kan utvecklas. För att undvika detta så måste krypgrundens klimat bli torrare.

Vi rekommenderar att du installerar en krypgrundsavfuktare. Läs Anticimex faktablad om krypgrunder för tips och råd.

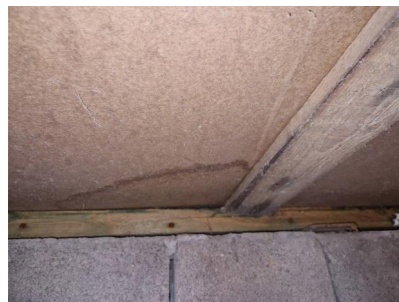
Missfärgningar finns på blindbotten mot vissa grundmurar. Inga förhöjda fuktvärden uppmättes på missfärgningarna.

För att konstatera orsaken till detta rekommenderas att en fördjupad undersökning utförs.

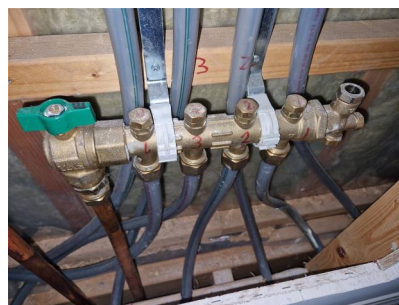
Entréplan / Sovrum 1 (en halvtrappa upp)

I väggen mot köket finns ett skåp med rör/kopplingar till golvvärme. Inget fuktskydd finns under.

När det inte finns fuktskydd ökar risken för att ett läckage inte upptäcks i tid. Det kan leda till fuktskador i omkringliggande konstruktioner.
