Utlåtande över ÖVERLÅTELSEBESIKTNING

Lännersta 1:588

Lännerstavägen 33, 132 45 Saltsjö-Boo

Överlåtelsebesiktning för säljare enligt SBR-modellen

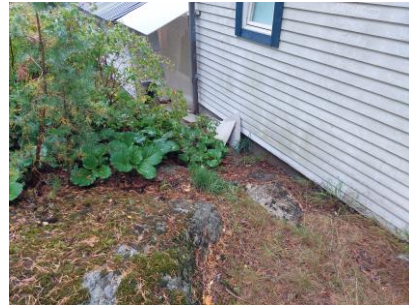
Markförhållanden

Marken lutar mot huset.
Se riskanalys.

Marklutningen mot huset innebär en ökad fuktbelastning mot bakomvarande konstruktioner med risk för fuktrelaterade skador som följd.

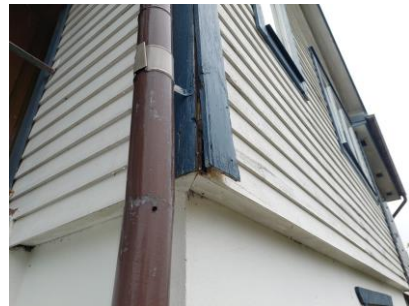
Fasad

Fasadpanelen har ett underhålls/ målningsbehov.
Röta noteras på framsidan.
Knutbrädor glipar.
Otätheter vid uterummet vid entrén noteras.
Se riskanalys.

Virke där underhållsbehov finns riskerar att få fuktrelaterade skador. Då det redan rötskadade virket har en minskad vattenavvisande förmåga riskerar även bakomvarande konstruktioner att få fuktrelaterade skador.

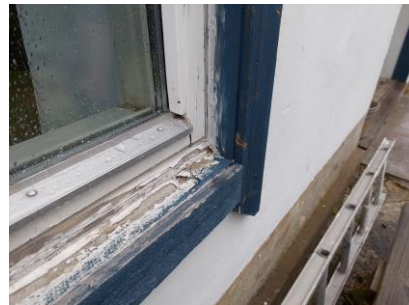
Fönster/dörrar

Fönster med underhållsbehov noteras.
Fönsterbleck som saknar uppvik mot sidorna och
fönsterbleck som helt saknas noteras.
Se riskanalys.

Noterade brister innebär en risk för befintliga eller framtida fuktrelaterade skador på bakomvarande konstruktioner.

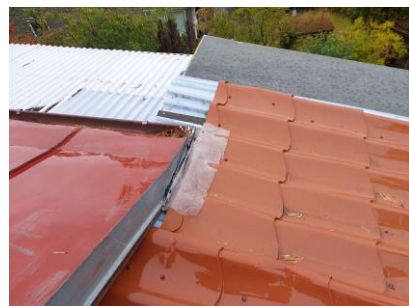
Tak

Väderskydd ovan skorstenen saknas.
Uterummets anslutning av taket är inte
fackmannamässigt utfört.
Se riskanalys.

Noterade brister innebär en risk för fuktrelaterade skador på underliggande konstruktioner.

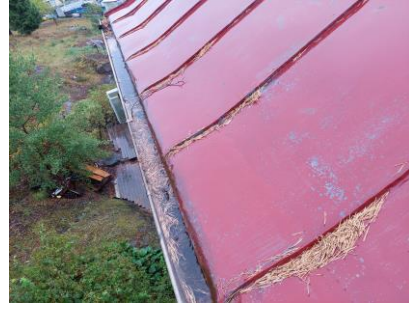
Hängrännor

Det ligger skräp i hängrännorna.
Se riskanalys.

Igensatta hängrännor innebär en risk för fuktrelaterade skador på fasaden och takkonstruktionen då dessa kan svämma över.

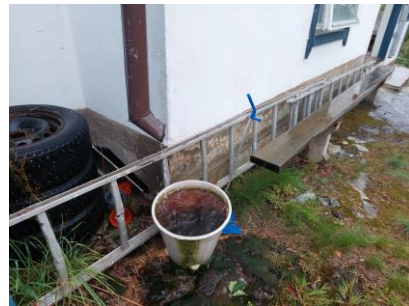
Vattnet från stuprören leds inte bort från huskroppen.
Se riskanalys.

Stuprör som inte är anslutet till en markledning, eller att vattnet på annat sätt leds bort, medför en ökad fuktbelastning mot huskroppen med risk för fuktskador som följd.

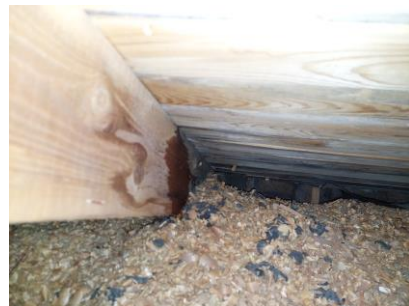
Vind

Mikrobiell påväxt på underlagstaket noteras.
Fuktgenomslag noteras i tredje facket till höger, räknat från vindsluckan.
Fuktmätning är utförd.
Se bifogat fuktmätningsprotokoll.
Se rekommendation om fortsatt teknisk utredning.

Den mikrobiella påväxten på underlagstaket indikerar att vinden har tillförts fukt inifrån bostaden i den omfattningen att mikrobiell tillväxt varit möjlig. En vind är en känslig konstruktion sett ur fuktsynpunkt och är beroende av en väl fungerande ventilerings av bostaden, framför allt av våtrummen. Då varm fuktig luft från bostaden under den kalla delen av året stiger upp till ett kallare utrymme, kan kondensering uppstå på underlagstaket med mögelpåväxt som följd.

Rekommendation om att kontakt tas med en fackman för förslag på åtgärd, orsak och omfattning.

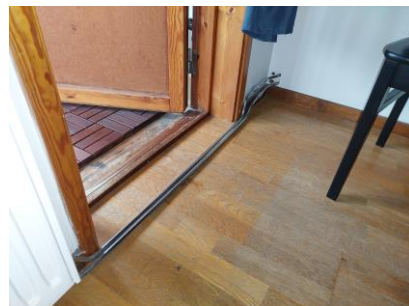
Sovrum 1

Oskyddade radiatorledningar ligger på golvet vid balkongdörren.

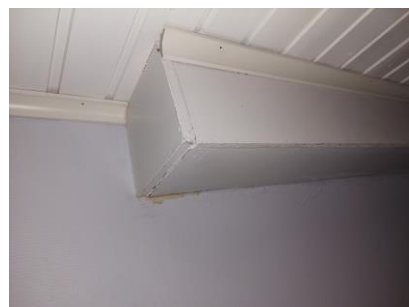
Sovrum 2

Fuktros noteras vid slits för köksfläkten.

Vi mäter torrt.

Rekommendation om att kontakt tas med en fackman för förslag på åtgärd, orsak och omfattning.

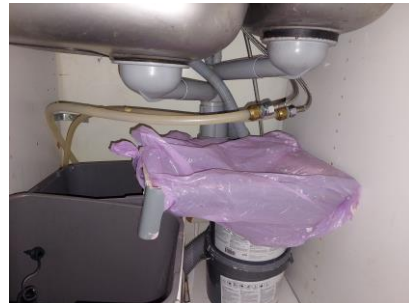
Kök

Vattenledningarna under diskbänken saknar klammer.

Tätskikt saknas i botten av skåpet.

Då vattenledningarna inte är fixerade eller på annat sätt skyddade innebär det en risk för rörbrott med läckage och fuktrelaterade skador som följd. Då fuktskydd under diskmaskinen saknas innebär det en risk för att ett eventuellt läckage inte upptäcks i tid med fuktrelaterade skador i omkringliggande konstruktioner som följd.
