Solvändan 8

Gölstigen 19

Uppdragsnummer	G30652
Besiktningsdatum	2024-10-09
Besiktningföretag	OBM Kronoberg AB
Besiktningförrättare	Jonas Håkansson
Närvarande	Fastighetsägare
Giltig till och med	2025-10-09

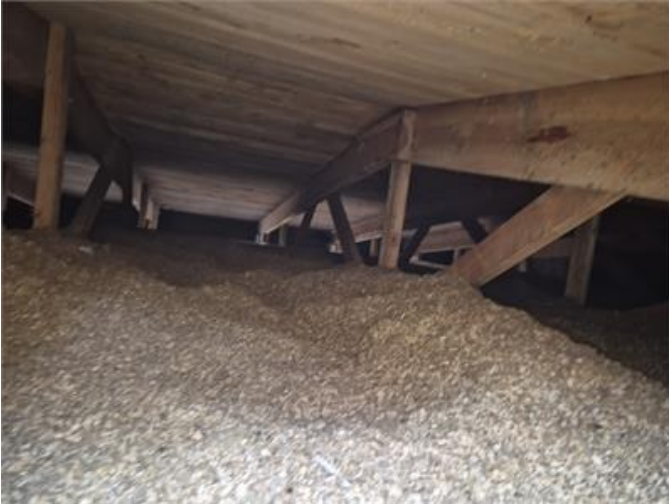
VIND: Vinden kunde endast mycket begränsat besiktigas från vindsluckan då landgång inte fanns. Mikrobiella tillväxter förekommer på svallbrädor i ringa omfattning. Inga skador med behov av åtgärder noterades. Oftast beror mikrobiella tillväxter på att varm luft från boendemiljön stiger upp på vinden via otätheter i vindsbjälklaget och kondenserar mot svalare yttertaket insida. Vanlig åtgärd är då att förstärka självdragsventilationen i boendemiljön, i detta fall genom att montera friskluftsventiler i sovrum och vardagsrum.

Bild från vinden.

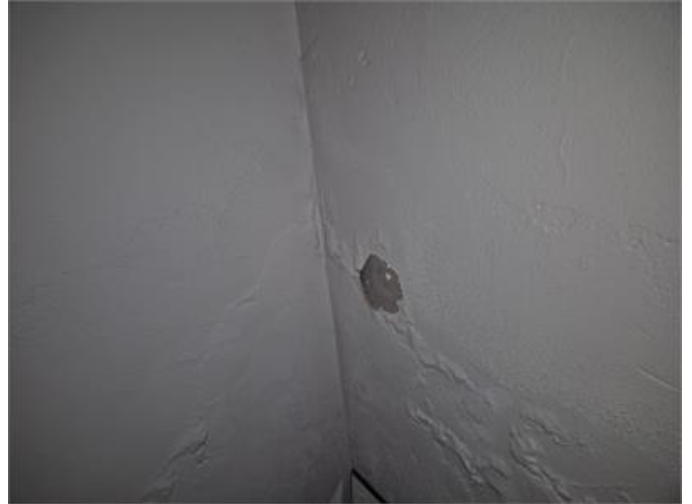
KÄLLAREN allmänt: Lokala puts- och färgsläpp förekommer från källarväggar samt "bomljud" i kakel på grund av putssläpp vilket indikerar att källarens utvändiga fuktskydd (dagvattensystem, dräneringssystem samt fuktskydd utvändigt källarytterväggarna) ej längre fungerar tillfredsställande. I flera rum förekommer bomljud till klinkerplattor. Vill man reducera fuktinträningen kan källarens utvändiga fuktskydd åtgärdas. Golvbrunnar och avloppstammar är från byggnation 1962, golvbrunnar är rostangripna.

Puts/färgsläpp och hög fukt mot källarvägg.

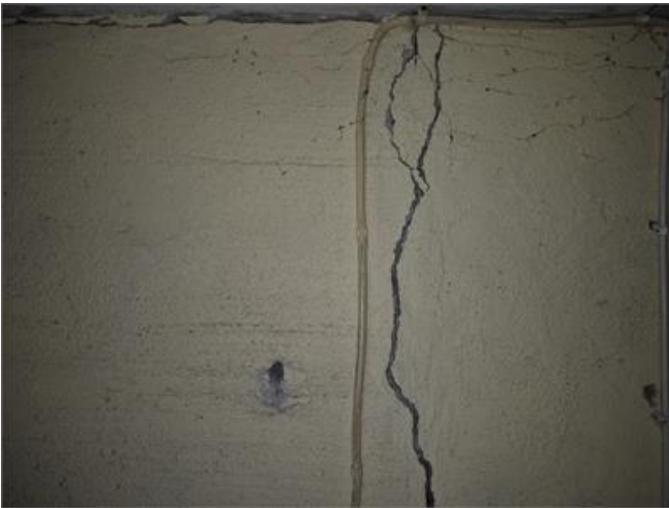
Sättspricka i garagevägg.

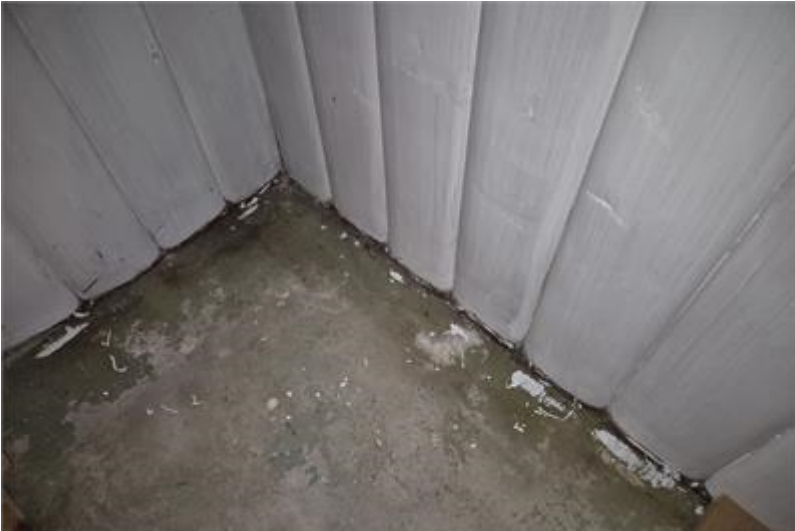
Stickprovskontroll visade 22% fuktkvot i påreglad yttervägg. Det kritiska gränsvärdet för mikrobiell tillväxt brukar anges till ca 16-17% fuktkvot (FK).

Fuktpåverkade utreglade väggar rekommenderas tas bort och kasseras.
