Besiktningssprotokoll

Anticimex Försäkringsbesiktning i samarbete med Fastighetsbyrån

Fastighetsbeteckning: Kyrkofjäll 1:28	
Fastighetsadress: Kyrkofjäll 6	
Postnummer: 47192	Ort: Klövedal

Besiktningdatum: 2024-10-09	Protokollnummer: 68564702
Temperatur: 10 °C	Väderlek: Mulet
Tekniker: Stefan Jarefjäll	
E-post: Stefan.Soderberg@anticimex.se	
Kontor: Uddevalla	
Närvarande: Dödsboägare

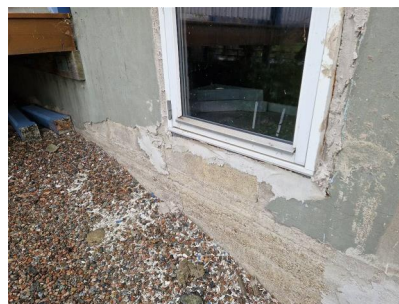
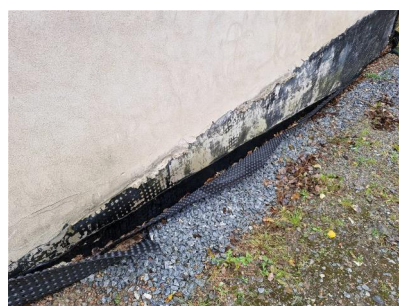
Utvändigt / Sockel

- Sprickor, putssläpp och inte färdigställd puts förekommer på grundmurar.

- Utvändiga fuktskyddsmattor saknar övre täcklist.

Kontakt rekommenderas med fackman/murare för vidare bedömning och åtgärd.

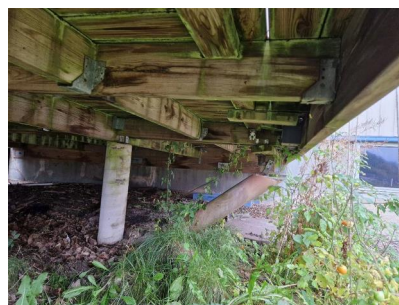
Utvändigt / Altan

- Altankonstruktion lutar delvis.
- Räckeskonstruktion är lös/undermålig.

Kontakt rekommenderas med fackman/konstruktör för vidare bedömning och åtgärdsförslag.

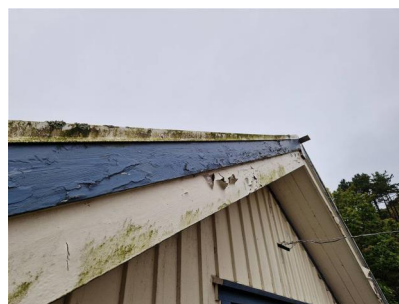
Utvändigt / Fasad

- Fasadpanel och vindskivor är i behov av målning.

Risk för fuktrelaterade skador på grund av sämre vattenavvisande förmåga.

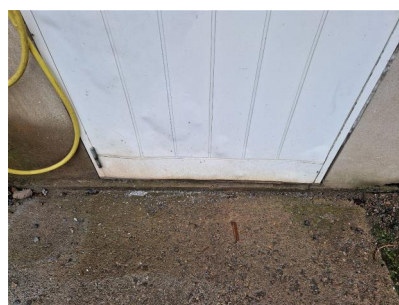
Utvändigt / Dörrar

- Balkongdörr är i behov av målning.
- Tröskel-/Underbleck till altandörr saknas.
- Dörr till källare är fuktskadad. Byte rekommenderas.

Risk för fuktrelaterade skador på grund av sämre vattenavvisande förmåga.

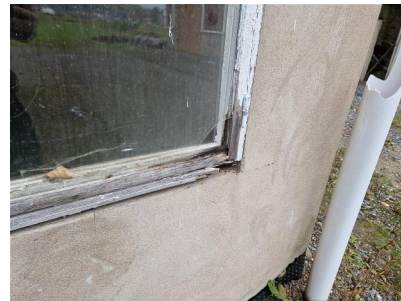
Utvändigt / Fönster

- Fönster är allmänt i behov av målning/underhåll.
- Enstaka fönsterbleck är otäta mot foder/fasad.
- Fönsterbleck till källarfönster saknas.
- Ett källarfönster är rötskadat. Byte rekommenderas.
- Äldre isolerglaskassetter förekommer.

Risk för fuktrelaterade skador på grund av sämre vattenavvisande förmåga. Äldre isolerglaskassetter riskerar missfärgning/imma mellan glasrutorna då tätningen kan vara sämre p.g.a. ålder.

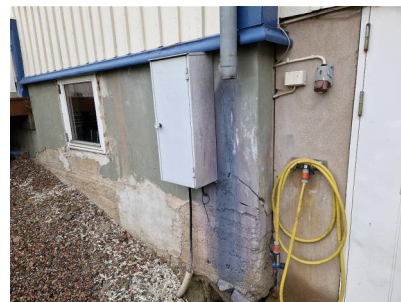
Utvändigt / Hängrännor / Stuprör

- Hängränna saknas vid tillbyggnad och farstu.
- Stuprör avslutas delvis ovan mark och är inte anslutna till markledning.

Bristerna medför en ökad fuktbelastning mot fasad och grundläggning vilket kan resultera i fuktrelaterade skador.

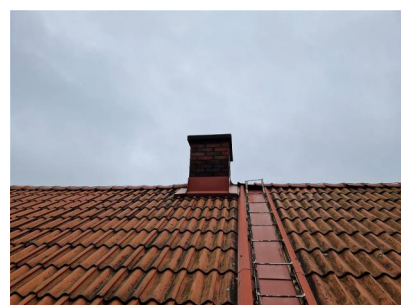
Utvändigt / Tak

- Vädskydd/Plåtinklädnad finns inte till skorsten.

Taket har av säkerhetsskäl besiktigats från mark och tak ovan farstukvist. Datumstämpel på underliggande taktäckning 1992.

Vädskydd kan monteras för att skydda mot nederbörd som annars kan orsaka fuktskador och frostsprängning i skorstenen/ murstocken.

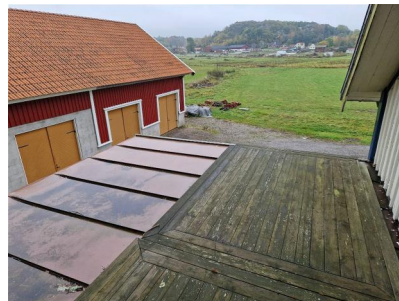
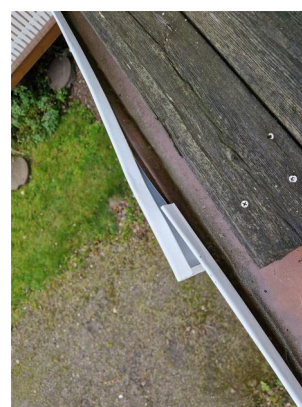
Utvändigt / Tak/Balkong (Utbyggnad)

- Räcke/Fallskydd saknas.
- Trall är äldre.
- Mindre vattenansamlingar förekommer.
- Vattplåt är lokalt otät.

Risk för fuktrelaterade skador på grund av sämre vattenavvisande förmåga.

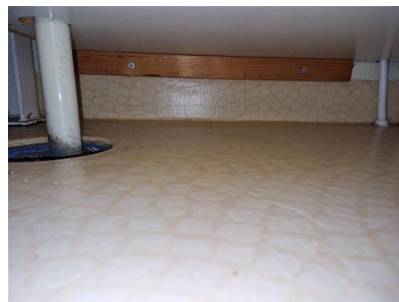
Entréplan / Tvättstuga

- Rörgenomföringar finns i golvet.
- Golvlutningen är mestadels plan.

Bristerna medför ökad risk för att vatten kan tränga ner i omkringliggande konstruktioner med fuktrelaterade skador som följd. Det finns även risk att vatten blir stående med missfärgningar som följd.

Vid fuktindikering som utfördes i utrymmet noterades inga förhöjda fuktindikationer.

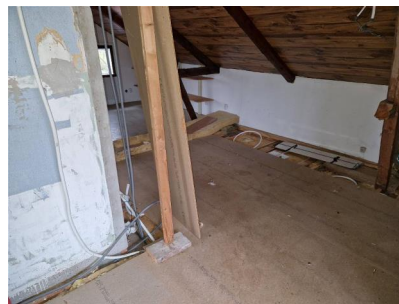
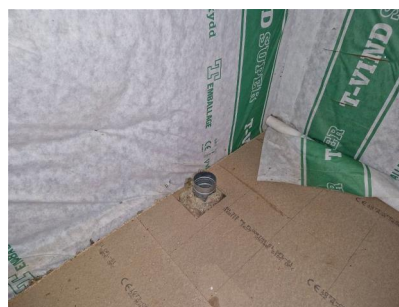
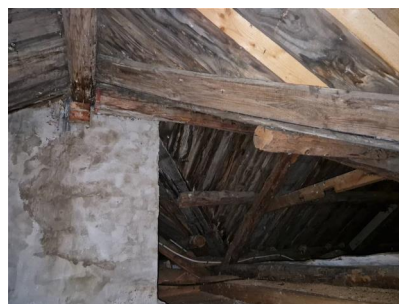
Övre plan / Allmänt

- Renovering av övre plan är påbörjad med golvvärme, väggar etc, men är inte färdigställd.
- Ventilationskanal från köksfläkt avslutas på övre plan.
- Vindsutrymmet är delvis oisolerat och med otätheter mot boendemiljön.
- Fuktfläckar noterades lokalt på väggar, fönster samt på underlagstaket på vindsutrymme.

Kontakt rekommenderas med fackman för vidare bedömning och åtgärd/färdigställande.

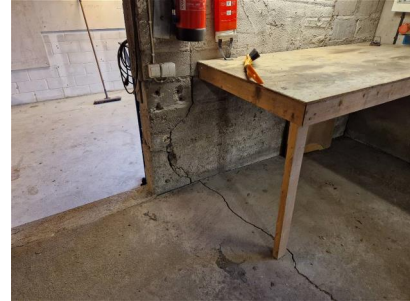
Källarplan / Allmänt

- Mindre fuktrinrängning förekommer i sydvästra hörnet.
- Ärgade vattenkopplingar förekommer.
- Sprickor förekommer i betongplatta och grundmurar.

Kontakt rekommenderas med fackmän för vidare bedömningar och åtgärd.

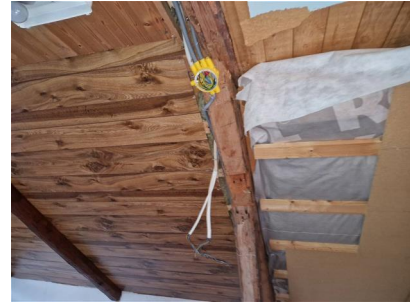
Hela huset / El

- Einstallationer på övre plan är ofullständiga/bristfälliga då renovering är påbörjad.
- Delar av einstallationer är äldre.
- Förteckning till elcentraler är ofullständiga.
- Väggtuttag i Kök är sprucket.

Kontakt rekommenderas med behörig elektriker för kontroll och åtgärder.
