Besiktningssprotokoll

Anticimex Försäkringsbesiktning i samarbete med Fastighetsbyrån

Fastighetsbeteckning: Åsen 3:27	
Fastighetsadress: Torpvägen 6	
Postnummer: 643 32	Ort: Vingåker

Försäkringsbesiktning

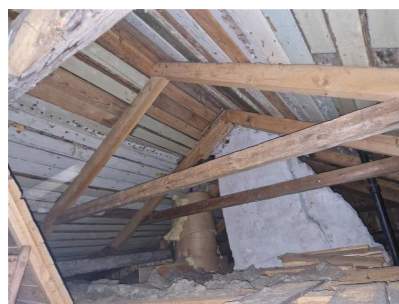
Utvändigt / Vind

Vid kontroll av vinden uppmättes fuktvärden under kritisk fuktnivå för mikrobiell tillväxt och en normal lukt upplevdes. Fuktkvoten i underlagstak/takbjälkar uppmättes till 9 %.

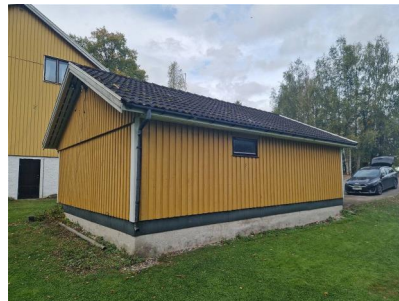
Utvändigt / Garage

Fasadpanelen är i behov av målning/underhåll.

Fasadbeklädnad och träkonstruktioner där målningsbehov finns riskerar att få fukt- och rötskador på grund av sämre vattenavvisande förmåga. För att öka livslängden på fasadbeklädnaden rekommenderas målning och underhåll.

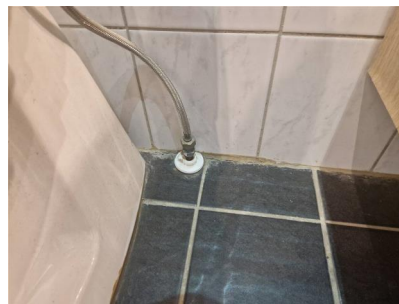
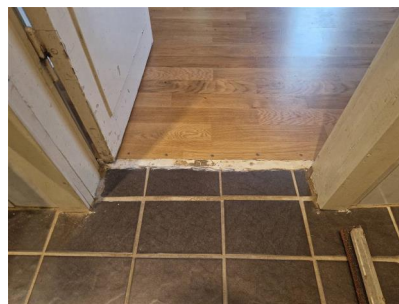
Entréplan / Dusch/Toalett

Våtutrymmet har äldre yt-/tätskikt.
- Rörgenomföring finns i golv.
- Klinker har släppt från underlaget ("Bom").
- Tröskel saknas.

Eftersom funktionen, som innebär att ytskiktet/tätskiktet ska vara vattentätt, kan vara nedsatt finns en ökad risk att vatten tränger igenom ytskiktet/tätskiktet med vattenskador i omkringliggande konstruktioner som följd.

Normala fuktvärden indikerades mot klinker/kakel.

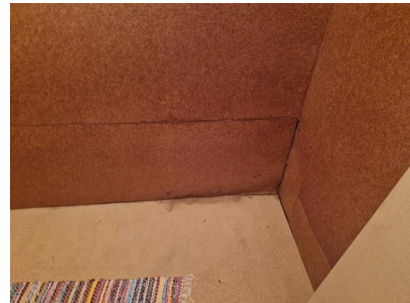
Övre plan / Förråd/sidovind 1

Fuktbläck som uppkom innan ny takläggning.
- Inga förhöjda fuktvärden

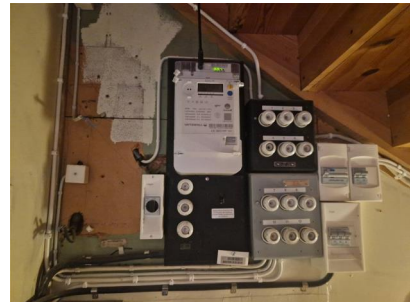
Källarplan / Svale

El-centralen har jordfelsbrytare.
Jordfelsbrytare finns installerad vid elcentralen.

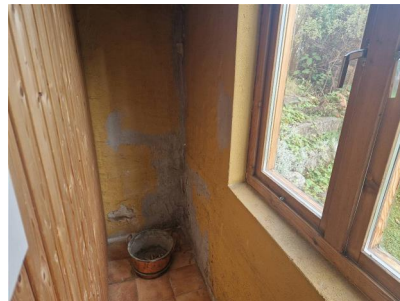
Källarplan / Tvättstuga

Puts- och färgsläpp finns på källarväggar.
- Se lämnade upplysningar.

Puts- och färg som släppt från underlaget invändigt på källarytterväggarna är ett tecken på att källarens utvändiga fuktskydd inte längre fungerar tillfredsställande och/eller stuprör eller dagvattenrör trasigt.

Eftersom källarens utvändiga fuktskydd (dagvattensystem, dräneringssystem samt källarytterväggarnas utvändiga fuktskydd) är äldre, så kan systemet ha nedsatt funktion. Detta ökar risken för invändiga fuktskador i källaren.

Om det räcker med att åtgärda dagvatten eller ny dränering bör man fördjupa sig i.
