# Besiktningsprotokoll

Anticimex Försäkringsbesiktning i samarbete med Fastighetsbyrån

| Fastighetsadress:<br>Danaholmsvägen 6 | |

| Besiktningsdatum:<br>2024-10-11 | Protokollnummer:<br>68578295 |

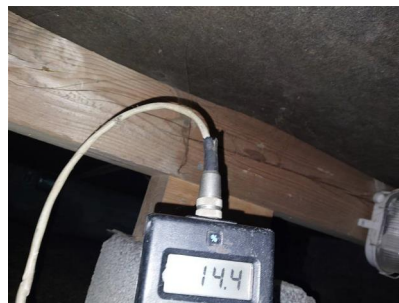
#### Utvändigt / Krypgrund

Krypgrund är en riskkonstruktion.

Uteluftsventilerade krypgrunder med bjälklag av organiskt material har ofta fuktskador på grund av naturlig fuktpåverkan. Detta kan resultera i mikrobiella skador (angrepp av mikroorganismer) och, i värsta fall, rötskador. Mikrobiell lukt kan då spridas till boendemiljön.

Fuktkvoten uppmättes till 14,4%.

Risk för mikrobiell tillväxt föreligger om den relativa fuktigheten i den omgivande luften är över 75%, vilket i furuvirke motsvarar en fuktkvot (FK) på 17%.

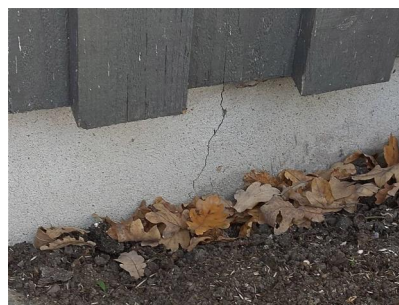
#### Utvändigt / Sockel

Sprickor finns i sockel.

Dessa bedöms inte ha lett till bakomliggande skador.

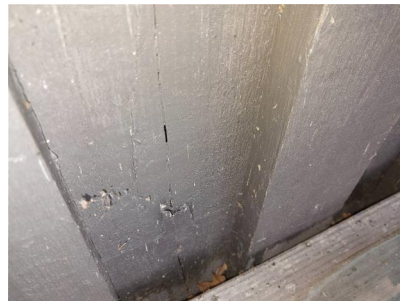
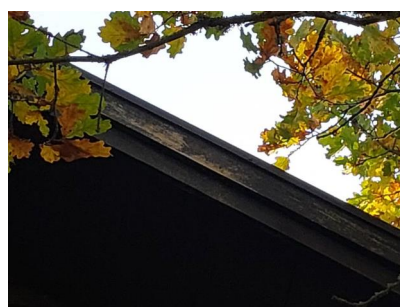
### Utvändigt / Fasad

Fasadbeklädnaden har mindre torrsprickor.

Vindskivor börjar få behov av målning.

Fasadbeklädnad och träkonstruktioner där målningsbehov finns riskerar att få fukt- och rötskador på grund av sämre vattenavvisande förmåga.

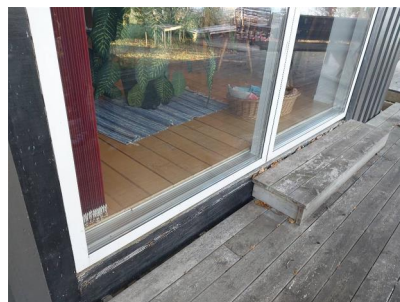
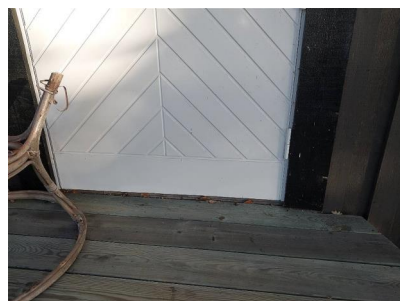
### Utvändigt / Dörrar

Tröskelbleck saknas under skjutdörrar och dörr.

Avsaknad av tröskelbleck medför att det finns risk för att vatten kan rinna in och orsaka fuktskador på tröskel och/eller i kringliggande vägg och bjälklag.

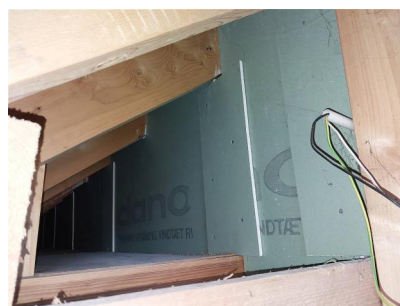
### Utvändigt / Sidovind

Inget att notera.

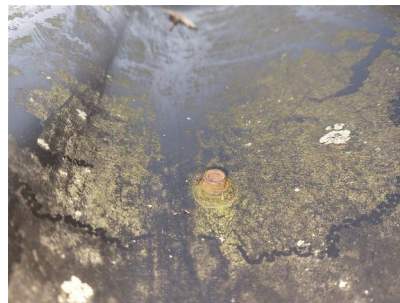
### Utvändigt / Tak

Några skruvhuvud har rostangrepp.

Brister i taktäckningen kan på sikt leda till att regn- eller smältvatten tränger ner i underliggande takkonstruktion och orsakar fuktskador.

Behandla rostangreppen med någon lämplig färg framöver, alternativt att man byter ut dom rostangripna skruvarna framöver.

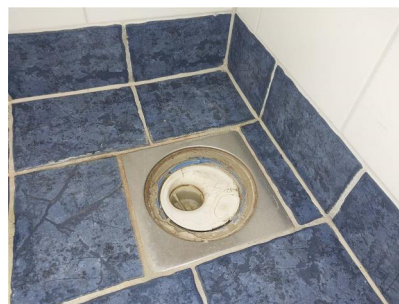
### Övre plan / Dusch/Toalett

Golvbrunnen är placerad för nära vägg.

Det finns risk att tätskiktet inte har kunnat anslutas på rätt sätt, vilket kan leda till fuktskador.
