Besiktningssprotokoll

Anticimex Försäkringsbesiktning i samarbete med Fastighetsbyrån

Fastighetsbeteckning: Åmme 1:13	
Fastighetsadress: Askersundsvägen 71	
Postnummer: 69675	Ort: Åmmeberg

Besiktningdatum: 2024-10-09	Protokollnummer: 68576865
Temperatur: 9 °C	Väderlek: Mulet
Tekniker: Christian Åkerlund	
E-post: Christian.Akerlund@anticimex.se	
Kontor: Örebro	
Närvarande: Mäklare

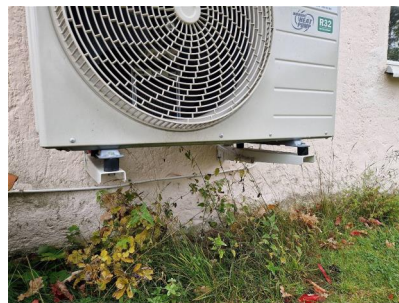
Kondensvatten från luftvärmepumparnas utedel leds inte bort från husgrunden.

Detta medför ökad risk för att vatten kan tränga in i anslutande konstruktioner, vilket i sin tur kan leda till fuktrelaterade skador. Observera att besiktning av byggnadens värmesystem eller värmepumpen inte har ingått i uppdraget.

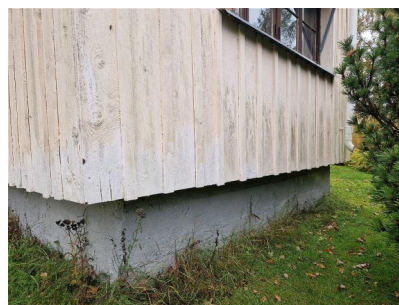
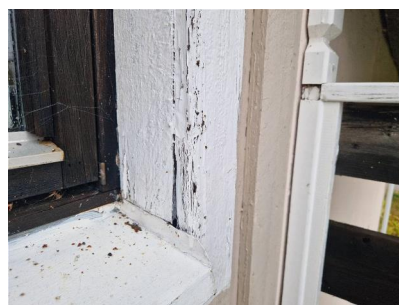
Fasadpanelen är i behov av målning/underhåll och lokala rötskador förekommer.

Fasadbeklädnad och träkonstruktioner där målningsbehov finns riskerar att få fukt- och rötskador på grund av sämre vattenavvisande förmåga.

För att öka livslängden på fasadbeklädnaden rekommenderas målning och underhåll. I samband med ommålning rekommenderas att de rötskadade panelbrädorna byts ut.

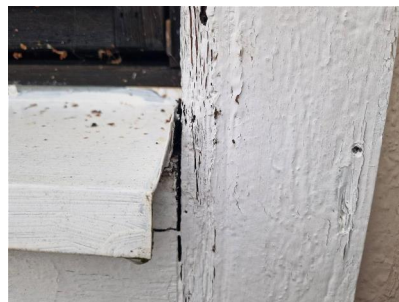
Fönsterbleck är otäta vid infästningar lokalt.

Eftersom fönsterblecken är otäta finns risk att vatten kan rinna in i väggen vilket i sin tur kan leda till fuktskador i väggkonstruktionen.

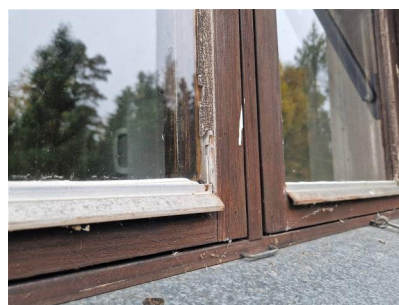
Fönster är i behov av målning/underhåll lokalt.

Fönsterbågar och fönsterkarmar där målningsbehov finns riskerar att få fukt- och rötskador på grund av sämre vattenavvisande förmåga.

För att öka livslängden på fönster rekommenderas målning och underhåll.

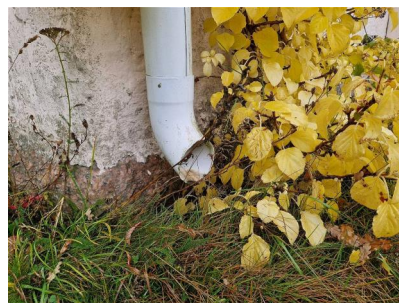
Stuprör avslutas ovan mark.

Stuprör som avslutas intill husliv (ovan mark) kan medföra en ökad fuktbelastning på grundmur/sockel med fuktrelaterade skador som följd.

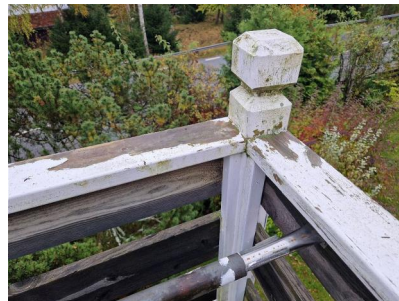
Färgsläpp och torrspäckor förekommer på balkongräcke.

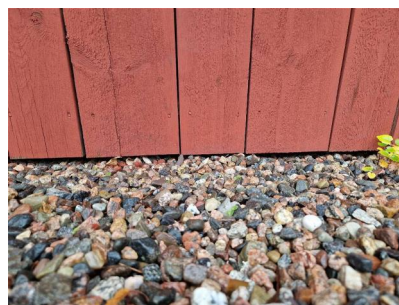
Fasadpanelen avslutas nära mark.

Eftersom fasadbeklädnaden avslutas för nära mark finns risk att fukt från marken suggs upp i fasadpanelens nederkant. Detta kan orsaka fuktrelaterade skador i fasadbeklädnaden och bakomliggande konstruktioner.

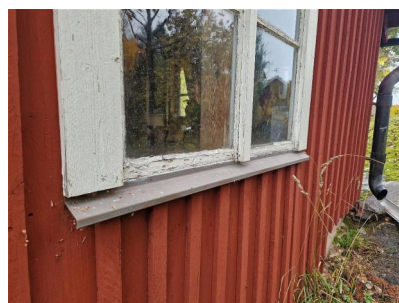
Fönster är i behov av målning/underhåll.

Fönsterbågar och fönsterkarmar där målningsbehov finns riskerar att få fukt- och rötskador på grund av sämre vattenavvisande förmåga.

För att öka livslängden på fönster rekommenderas målning och underhåll.

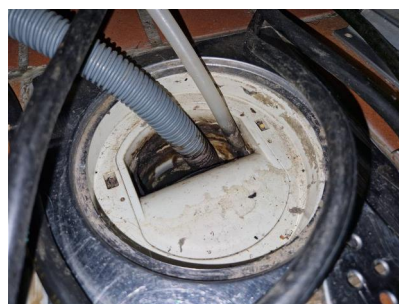
Tätskikt och klämring finns inte i golvbrunn.

När tätskikt saknas i golvbrunnen innebär det risk för fuktskador. Vatten kan tränga ner i omkringliggande konstruktioner med fuktrelaterade skador som följd.

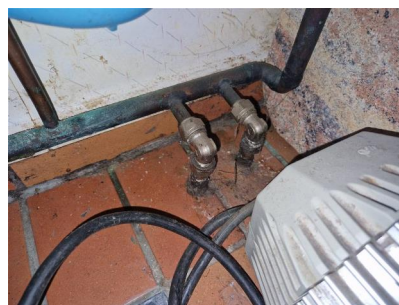
Rör genomföring finns i golv.

Rör genomföringar i golvet medför en ökad risk för att vatten kan tränga ner i omkringliggande konstruktioner och orsaka fuktskador.

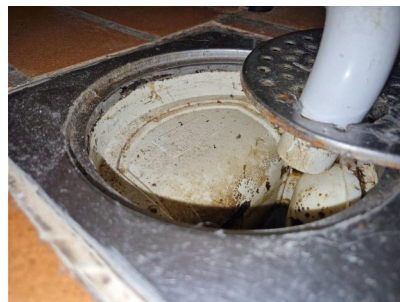
Tätskikt och klämring finns inte i golvbrunn.

När tätskikt saknas i golvbrunnen innebär det risk för fuktskador. Vatten kan tränga ner i omkringliggande konstruktioner med fuktrelaterade skador som följd.

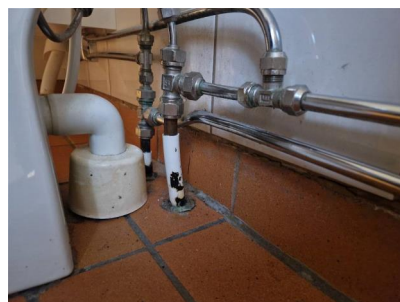
Rör genomföring finns i golv.

Rör genomföringar i golvet medför en ökad risk för att vatten kan tränga ner i omkringliggande konstruktioner och orsaka fuktskador.

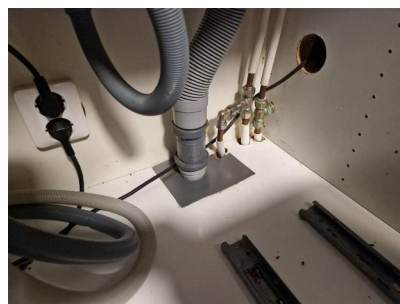
Fuktskydd saknas i diskbänksskåp.

Utän fuktskydd är det svårt att upptäcka läckage från rörledningar. Vatten kan då tränga in i omkringliggande konstruktioner och orsaka fuktskador.

För att upptäcka eventuella läckage, montera ett fuktskydd.
