Besiktningssprotokoll

Anticimex Försäkringsbesiktning i samarbete med Fastighetsbyrån

Fastighetsbeteckning: Stadig 7	
Fastighetsadress: Grenadjärvägen 10a	
Postnummer: 691 53	Ort: Karlskoga

Besiktningdatum: 2024-10-01	Protokollnummer: 68564779
Temperatur: 10 °C	Väderlek: Sol
Tekniker: Axel Guldmar	
E-post: axel.guldmar@anticimex.se	
Kontor: Örebro	
Närvarande: Fastighetsägare Axel Guldmar: Besiktningssman Anticimex

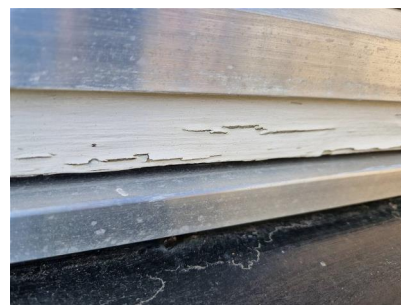
- Fönster är i behov av målning/underhåll lokalt.

Fönsterbågar och fönsterkarmar där målningsbehov finns riskerar att få fukt- och rötskador på grund av sämre vattenavvisande förmåga.

För att öka livslängden på fönster rekommenderas målning och underhåll.

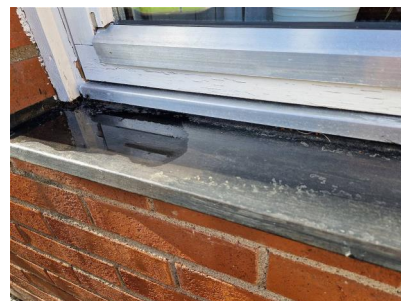
- Fönsterbleck lutar fel lokalt.

Eftersom fönsterblecken lutar åt fel håll finns risk att vatten rinner in i väggen vilket i sin tur kan leda till fuktskador i väggkonstruktionen.

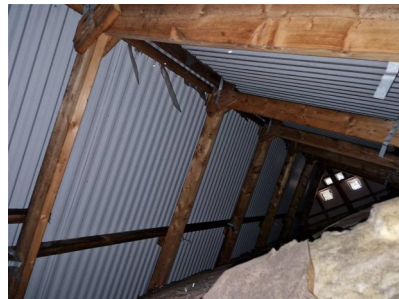
- Underlagstak/kondensskydd saknas.

Kondensvatten kan droppa ned och absorberas i isoleringens översta skikt och torkar då oftast utan att det leder till någon skada. Eftersom ett kondensskydd även leder bort vatten från smärre läckage, vid spikhål, skarvar och dylikt, ställs större krav på yttertaketets täthet om kondensskydd saknas. När kondensskydd saknas finns en ökad risk för fuktskador i de omkringliggande konstruktionerna.

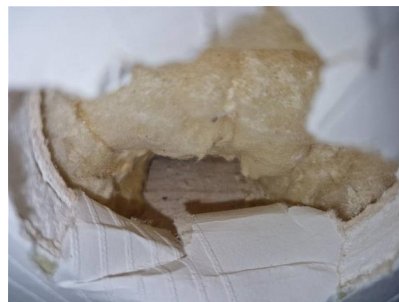
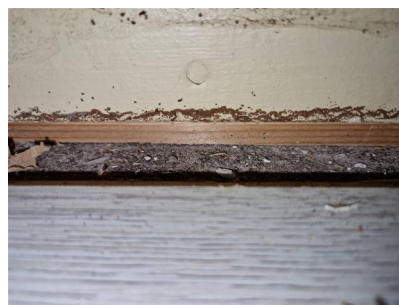
Provplats 1: Kök till vänster om altandörr i vägg i yttervägssyllens ovankant.

- Vid kontroll av syll och regelkonstruktionen uppmättes fuktvärden under kritisk nivå för mikrobiell tillväxt och normal lukt upplevdes.

Konstruktionens uppbyggnad: Betongplatta - träsyll.

Fuktkvoten uppmättes till 8 % i syllens ovankant.

Provplats 2: Kök bakom spis i innerväggsregel.

Konstruktionens uppbyggnad: Betongplatta- träregel dikt an betongplattan.

Fuktkvoten uppmättes till 8,5 % i regel.

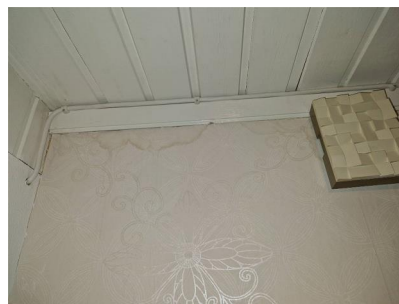
- Fuktfläckar noterades på vägg.
- Fuktindikering utan anmärkning vid besiktningstillfället.

Fuktfläckar kan bero på olika saker, och kan vara ett tecken på en tidigare eller en pågående fuktskada.

Vi rekommenderar en fördjupad undersökning för att bedöma orsaken till och omfattningen av detta.

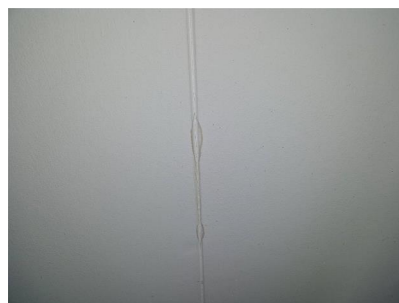
- Fuktbläck noterades i tak.
- Fukttindikering utan anmärkning vid besiktningstillfället.

Fuktbläckar kan bero på olika saker, och kan vara ett tecken på en tidigare eller en pågående fuktskada.

Vi rekommenderar en fördjupad undersökning för att bedöma orsaken till och omfattningen av detta.

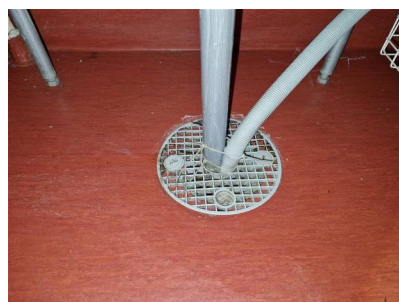
- Golvbrunnsluck är bristfälligt monterat och saknar en skruv.

Det bristfälligt monterade locket i golvbrunnen medför att vatten kan tränga ner i omkringliggande konstruktioner med fuktskador som följd. Detta kan i sin tur leda till mikrobiella skador (angrepp av mikroorganismer).

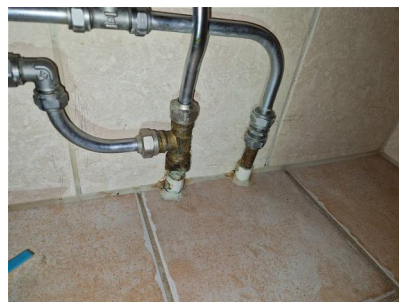
- Rör genomföring finns i golv när vägg.

Rör genomföringar i golvet medför en ökad risk för att vatten tränger ner i omkringliggande konstruktioner och orsakar fuktskador.

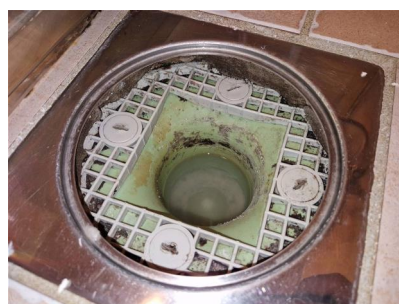
- Golvbrunnen är inte utbytt i samband med tidigare renovering.

Risk finns att det nya tätskiktet inte har kunnat anslutas till golvbrunnen på ett riktigt sätt, vilket kan leda till fuktskador i omkringliggande konstruktioner.

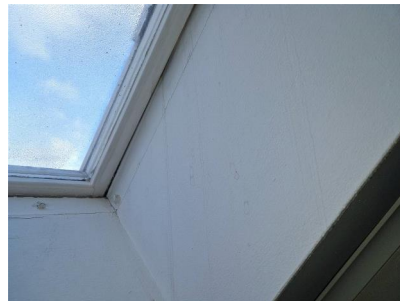
- Rinnmärken noterades på vägg vid takfönster.
- Fuktindikering utan anmärkning vid besiktningstillfället.

Fuktfläckar kan bero på olika saker, och kan vara ett tecken på en tidigare eller en pågående fuktskada.

Vi rekommenderar en fördjupad undersökning för att bedöma orsaken till och omfattningen av detta.

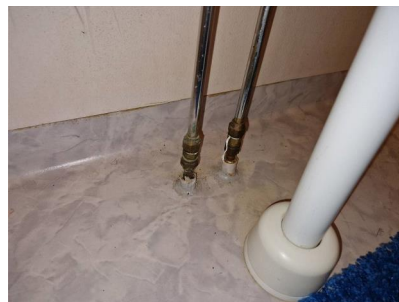
- Rörgenomföring finns i golv.

Rörgenomföringar i golv medför en ökad risk för att vatten tränger ner i omkringliggande konstruktioner och orsakar fuktskador. Vid uppbyggnaden av utrymmet var detta tillåtet och utförandet anses därför vara fackmässigt utfört. I dagens branschregler är detta inte längre tillåtet.

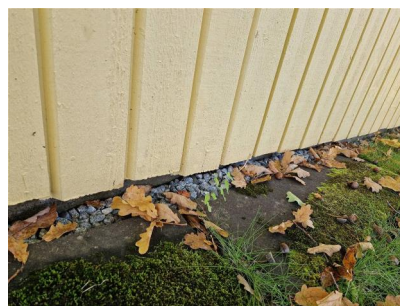
Avståndet mellan fasadbeklädnaden och marken är inte tillräcklig lokalt.

Eftersom fasadbeklädnaden avslutas för nära mark finns risk för att fukt från marken suggs upp i fasadpanelens nederkant. Detta kan orsaka fuktrelaterade skador i fasadbeklädnaden och bakomliggande konstruktioner.

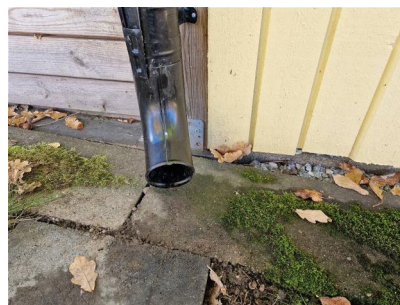
Stuprör avslutas nära fasad.

Stuprör som avslutas intill fasad (ovan mark) kan medföra en ökad fuktbelastning på grundmur/sockel med fuktrelaterade skador som följd.
