Besiktningssprotokoll

Anticimex Försäkringsbesiktning i samarbete med Fastighetsbyrån

Fastighetsbeteckning: Björkskatan 1:468	
Fastighetsadress: Blidvägen 298	
Postnummer: 97632	Ort: Luleå

Besiktningdatum: 2024-10-09	Protokollnummer: 68575463
Temperatur: 5 °C	Väderlek: Regn
Tekniker: Mia Heikkilä	
E-post: Mia.Heikkilae@anticimex.se	
Kontor: Piteå	
Närvarande: Dotter till f.d husägare

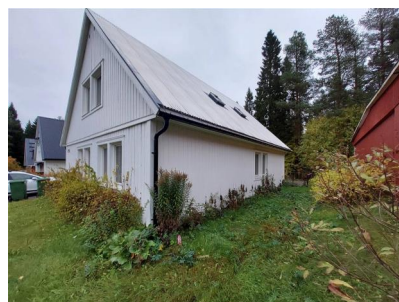
Mycket växter finns i anslutning till byggnaden.

När det finns rabatter och växter nära byggnaden finns risk att fukt stannar kvar i väggarna. Detta kan i sin tur orsaka invändiga fuktskador.

Området närmast huset rekommenderas att vara fritt från växtlighet.

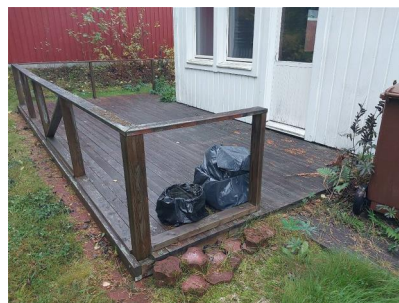
Altan är i behov av större renovering/byte.

Jag rekommenderar att man utför renovering av altan.

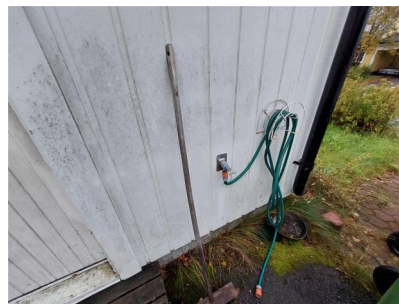
Fasadpanelen har mikrobiell påväxt på flera ställen på färgen. Mindre färgbitar släpper på vissa panelbrädor.

Rekommenderar kontakt med fackman/målare för kontroll av fasadpanel och färg för att bedöma rätt omfattning och kunna få åtgärdsplan.

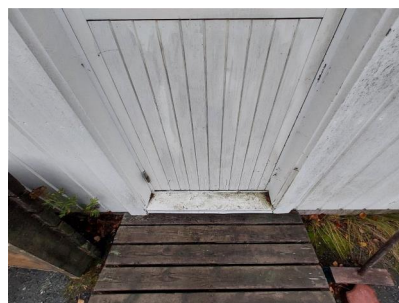
Altandörrar är i behov av målning/underhåll då färgsläpp förekommer och mikrobiell påväxt.

För att öka livslängden på dörr rekommenderas målning och underhåll.

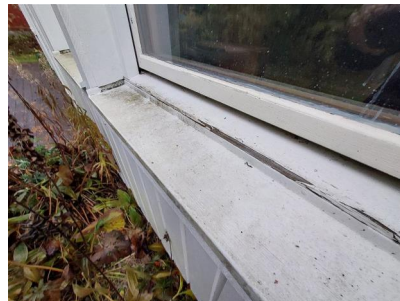
Torrspäckor och färgsläpp finns på fönster.

Rekommenderar målning/underhåll av fönster.

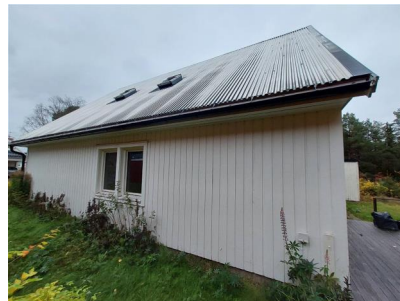
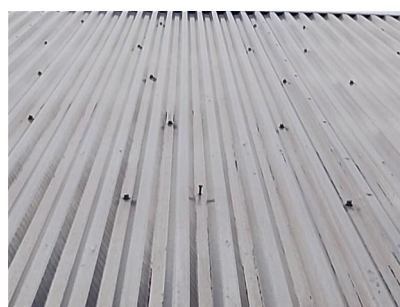
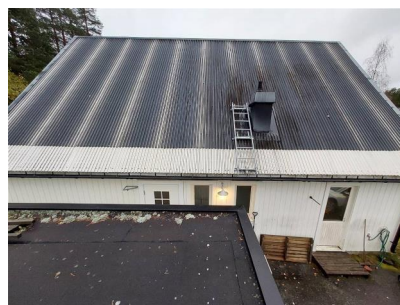
Yttertaket är kontrollerad från marken och från garagetaket.

- Yttertaket är äldre.
- Delreovering är utförd på framsidan då mindre delar av plåt byts ut.
- Spikar är utbytta till skruv.
- Enstaka äldre spik sticker upp.

Eftersom husets taktäckning är äldre har det ett minskat motstånd mot vatteninträngning. Detta i sin tur kan leda till fuktskador på träläkt och vidare ner i underliggande konstruktioner.

Vindskivor är i behov av byte då lokala rötskador finns, främst i ändträ på vindskivor.

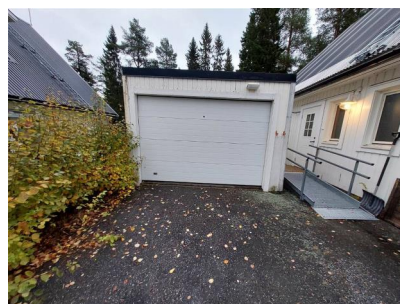
Takpappen har mycket moss och laverpåväxt. Svacka känns i mitten på taket. Sprickor finns i tätmassa.

Jag rekommenderar att man kontaktar en takläggare för en fördjupad undersökning för att bedöma orsak och omfattning.

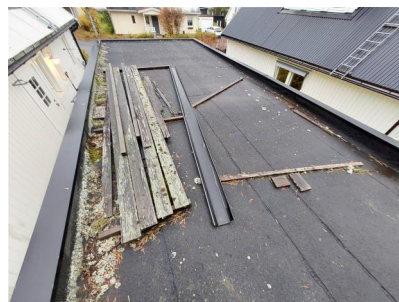
Hängrännor är fyllda med skräp och har gått isär mellan stuprör och hängränna.

Eftersom hängrännor är fulla med skräp finns risk för fuktskador på fasad och sockel då vatten kan svämma över.

För att förhindra översvämning rekommenderas rensning av hängrännor och att man lagar /byter ut delar av takavattning som gått isär.

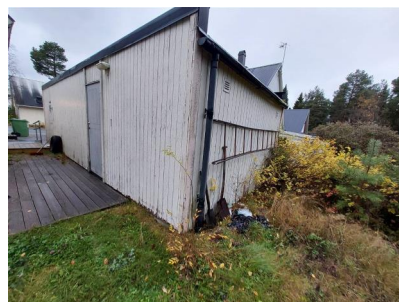
Fasadpanelen är i behov av större målning/underhåll/byte då torrsprickor, färgsläpp och rötskador förekommer.

Fasadbeklädnad och träkonstruktioner där målningsbehov finns riskerar att få fukt- och rötskador på grund av sämre vattenavvisande förmåga.

För att öka livslängden på fasadbeklädnaden rekommenderas målning och underhåll. I samband med ommålning rekommenderas att de rötskadade panelbrädorna byts ut.

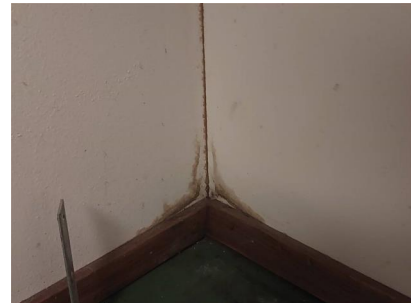
Fuktskador finns i utrymmet. Avvikande lukt och lätt svälld golvskena finns i förrådet. Fuktfläckar finns i väggen.

Öppna upp och kontrollera underliggande konstruktioner för att kunna bedöma omfattning och åtgärdsförslag. Kontakt med fackman/snickare rekommenderas.

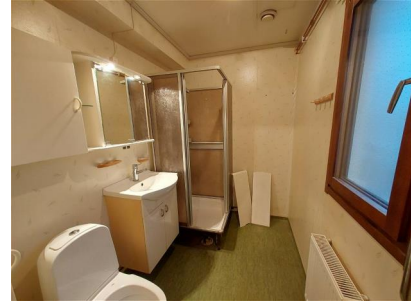
Våtutrymmet har äldre yt-/tätskikt. Duschkabin nyttjas i utrymmet.

- Missfärgningar på våtrumstapet av nikotin/cigaretttrök.
- Limmad plastmatta mot betongplatta.

Eftersom funktionen, som innebär att ytskiktet/tätskiktet ska vara vattentätt, kan vara nedsatt finns en ökad risk att vatten tränger igenom ytskiktet/tätskiktet med vattenskador i omkringliggande konstruktioner som följd.

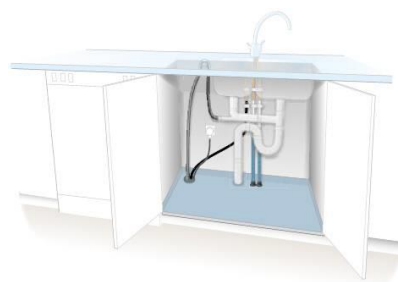
Fuktskydd saknas i diskbänkskåpet och kyl/frys.

Utan fuktskydd är det svårt att upptäcka läckage från rörledningar. Vatten kan då tränga in i omkringliggande konstruktioner och orsaka fuktskador.

För att upptäcka eventuella läckage, installera ett fuktskydd.

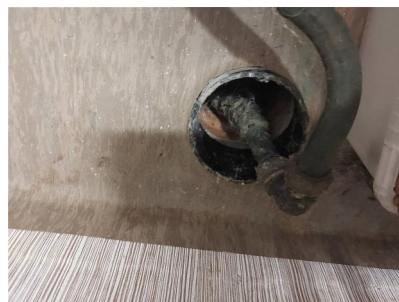
Rör genomföring finns i golv.

Rör genomföringar i golvet medför en ökad risk för att vatten tränger ner i omkringliggande konstruktioner och orsakar fuktskador.

Öppet avloppstam var inkommande vattenledning kommer in i huset.

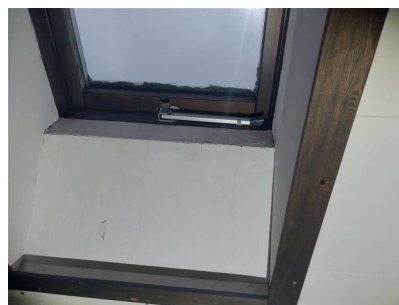
Fuktskada finns i utrymmet kring båda takfönster.
- Karm är fuktiga på insidan, sprickor/mindre rötskador finns på fönsterkarm, rinnmärken finns på väggen under fönster och mosspåväxt på fönsters utsida.

Jag rekommenderar en fördjupad undersökning för att bedöma omfattning för att kunna bedöma rätt åtgärdsförslag. Kontakt med fönstermontör/snickare rekommenderas.

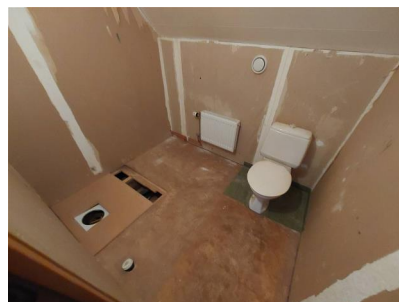
Renovering påbörjad i badrum. Ytskikt och delar av golv är utrivna. Avlopp är bortmonterad.

På grund av renoveringen har besiktningen inte kunnat genomföras. Jag rekommenderar en kompletterande besiktning när renoveringen är klar.

Viktigt att följa dagens branschregler och byggnorm.
